Département : 82
Aire d'étude : SAINT ANTONIN NOBLE VAL
Commune : SAINT ANTONIN NOBLE VAL
Lieu-dit : DOUMERC

Dénomination : **FERME**

Dossier d' INVENTAIRE FONDAMENTAL établi en 1982, 1989 par NOE DUFOUR ANNIE

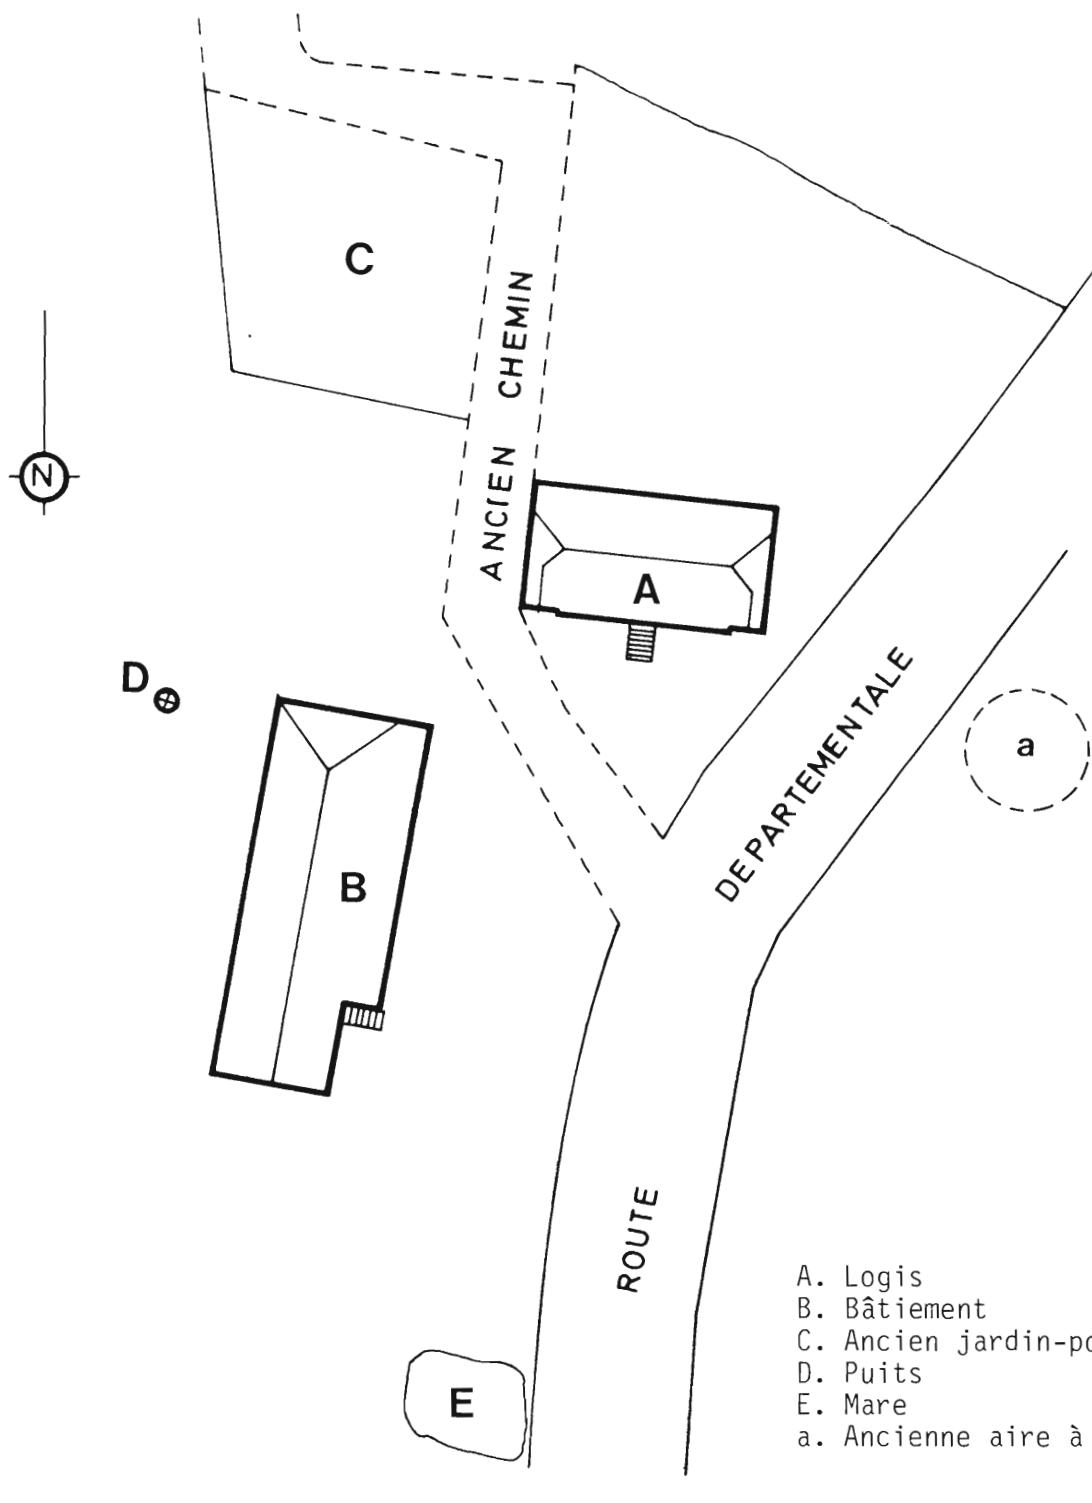
Pl. II : Relevé Inventaire Midi-Pyr. B. BROSSARD

Plan-masse schématique d'après le plan cadastral de 1961. 1/500e env.

Ferme située dans un hameau sur le causse. Elle comprend : un logis (A), un bâtiment de dépendance contenant un ancien logis et des parties agricoles (B), un ancien jardin-potager (C), un puits (D) et une mare (E). A proximité de l'aire à battre située de l'autre côté du chemin (a) se trouvait un petit bâtiment destiné à abriter les gerbes (détruit).

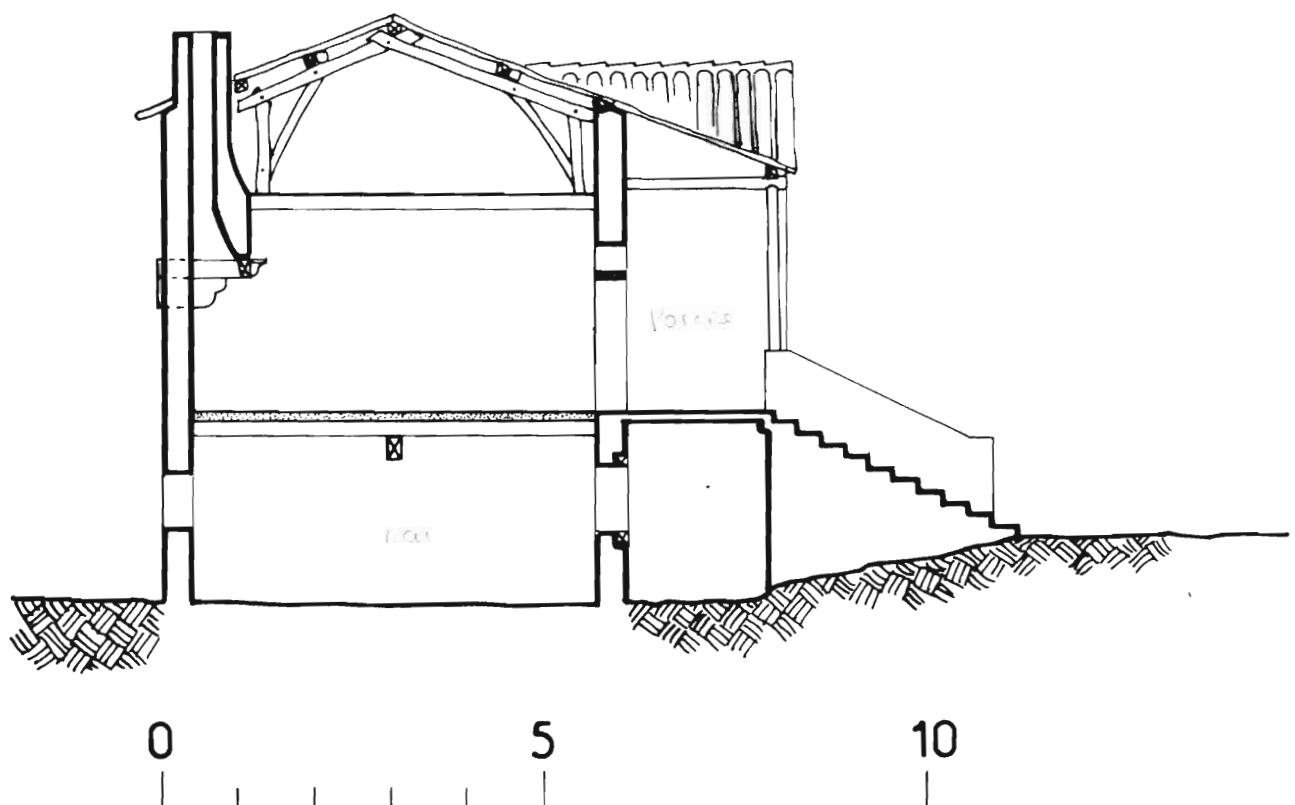
PLANCHE IV.

Coupe schématique selon x - y. Echelle : 1/100e

Comble à surcroît : la charpente comprend cinq fermes, les arbalétriers assemblés à mi-bois supportent le faîte ; l'autre extrémité, qui pénètre dans le mur, est supportée par des potelets et des jambettes courbes.

Les arêtiers des croupes sont posés sur les extrémités des arbalétriers, les chevrons sont cloutés latéralement aux arêtiers.

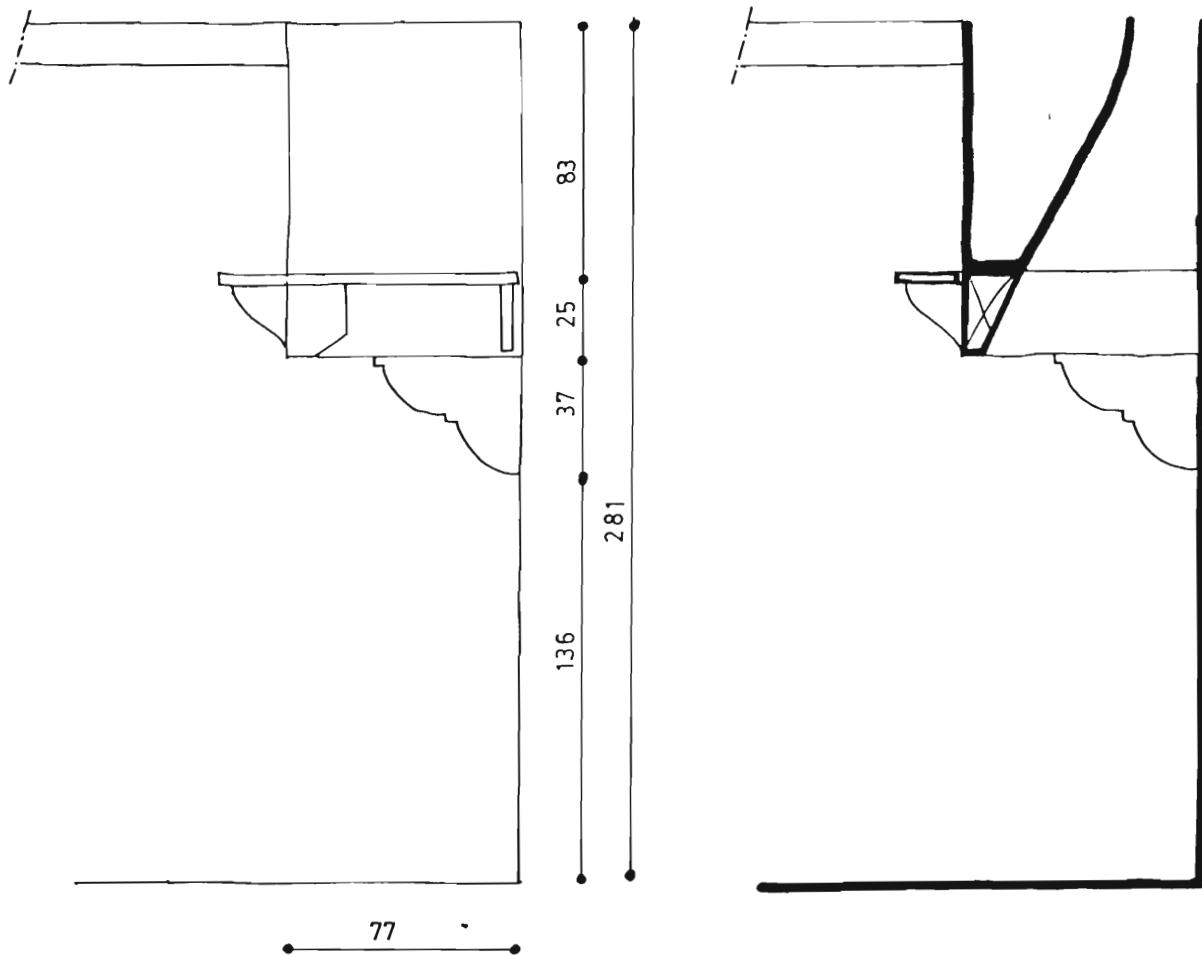
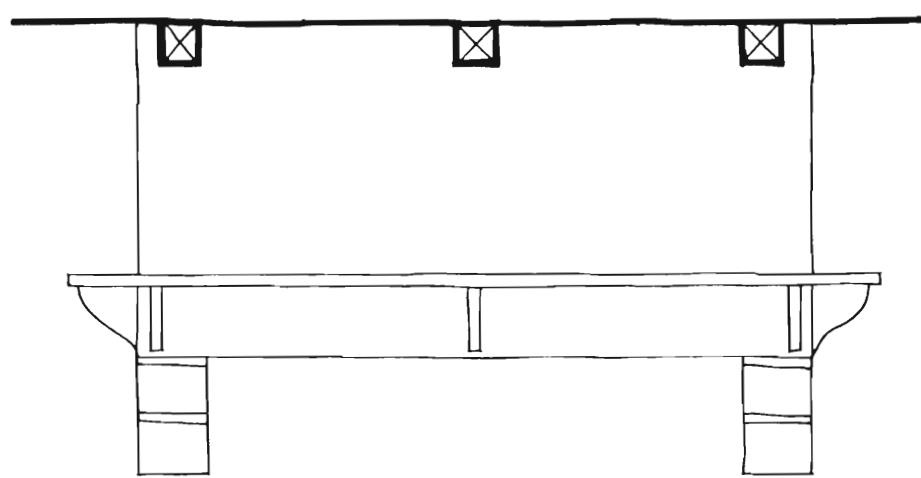
PLANCHE V

Cheminée de la cuisine : Profil, coupe et élévation.

La cuisine (A) est équipée d'un évier traditionnel (en e) et d'une cheminée adossée (pl. V) ; l'étagère destinée aux pots de graisse se trouve suspendue au plafond au-dessus de l'évier ; le potager (en p), est une adjonction (dim. 45 cm x 118 cm).

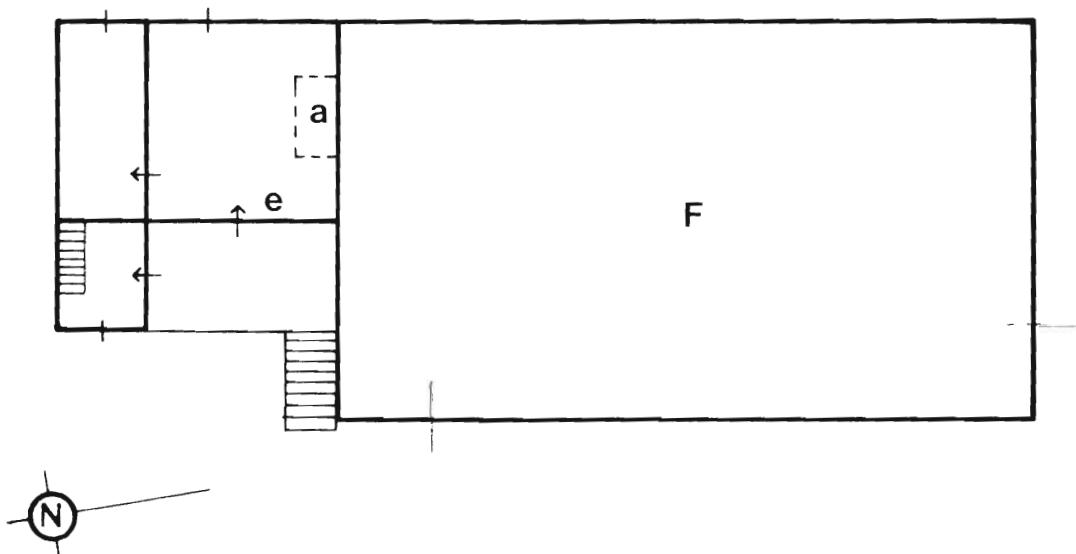
1. Bâtiment de dépendance. Plan schématique du logement au 1er étage.

- . Rez-de-chaussée : A. Porcherie ; B. "Cave" ; C. "Etable à boeufs" ; les deux petites fenêtres en b, permettaient le passage du foin de la grange dans l'étable ; D. Grange ; E. Bergerie.
- . Premier étage : le logis, situé au sud, comprend une chambre et une cuisine équipée d'une cheminée (en a) et d'un évier (en e). Le Fenil occupe toute la partie nord située dans le prolongement.

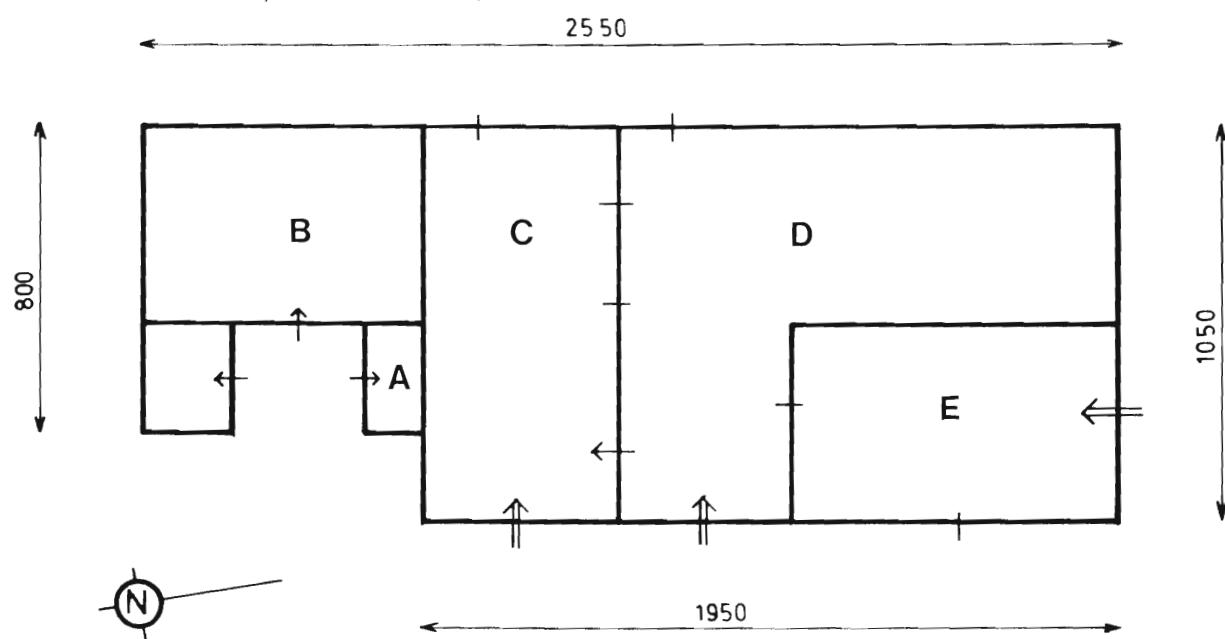
2. Bâtiment de dépendance. Plan schématique du rez-de-chaussée.

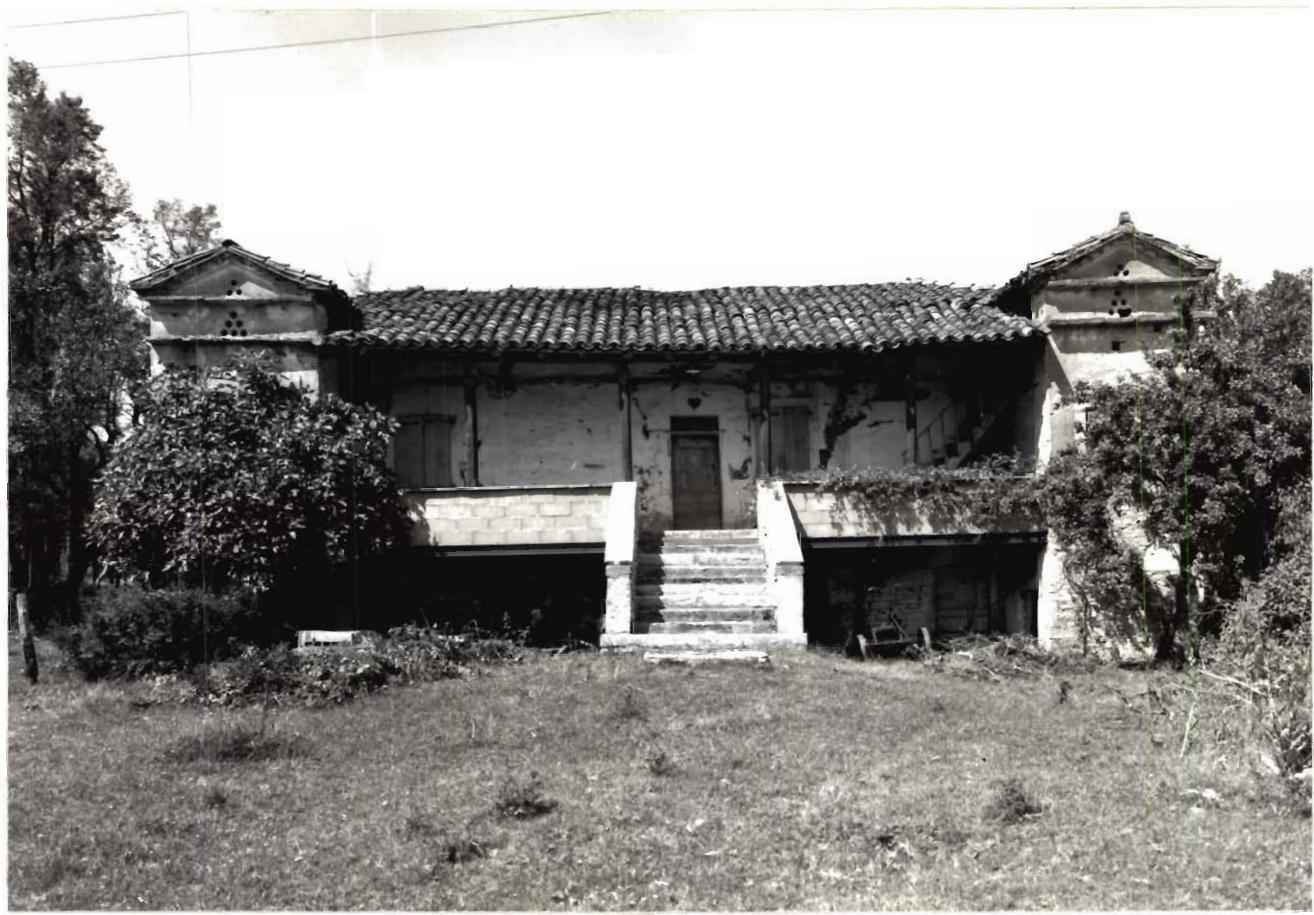
Fig. 1

Bâtimen^t principal. Elévation
antérieure.

- . Elévation antérieure (fig. 1) : la porte du grenier au rez-de-chaussée (en a, pl. III) porte la date 1746 [c'est un remplacement]. La porte d'entrée à l'étage porte la date 1866 et le monogramme B.F.
- . Elévation latérale droite (fig. 2)
- . Elévation latérale gauche identique
- . Elévation postérieure (fig. 3-4) : l'emplacement de l'évier est parfaitement visible extérieurement.

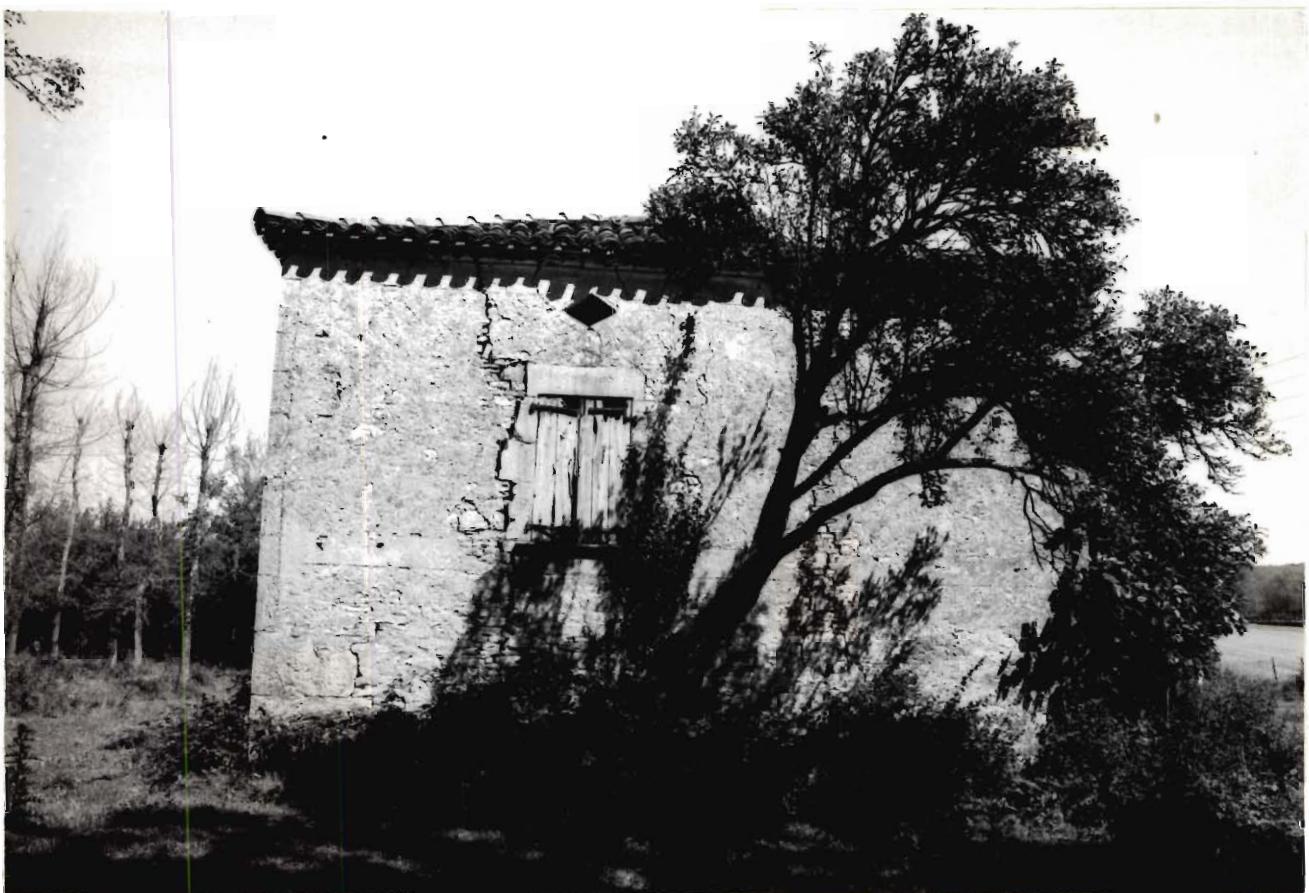
Fig. 2

Bâtimen^t principal. Elévation
latérale gauche.

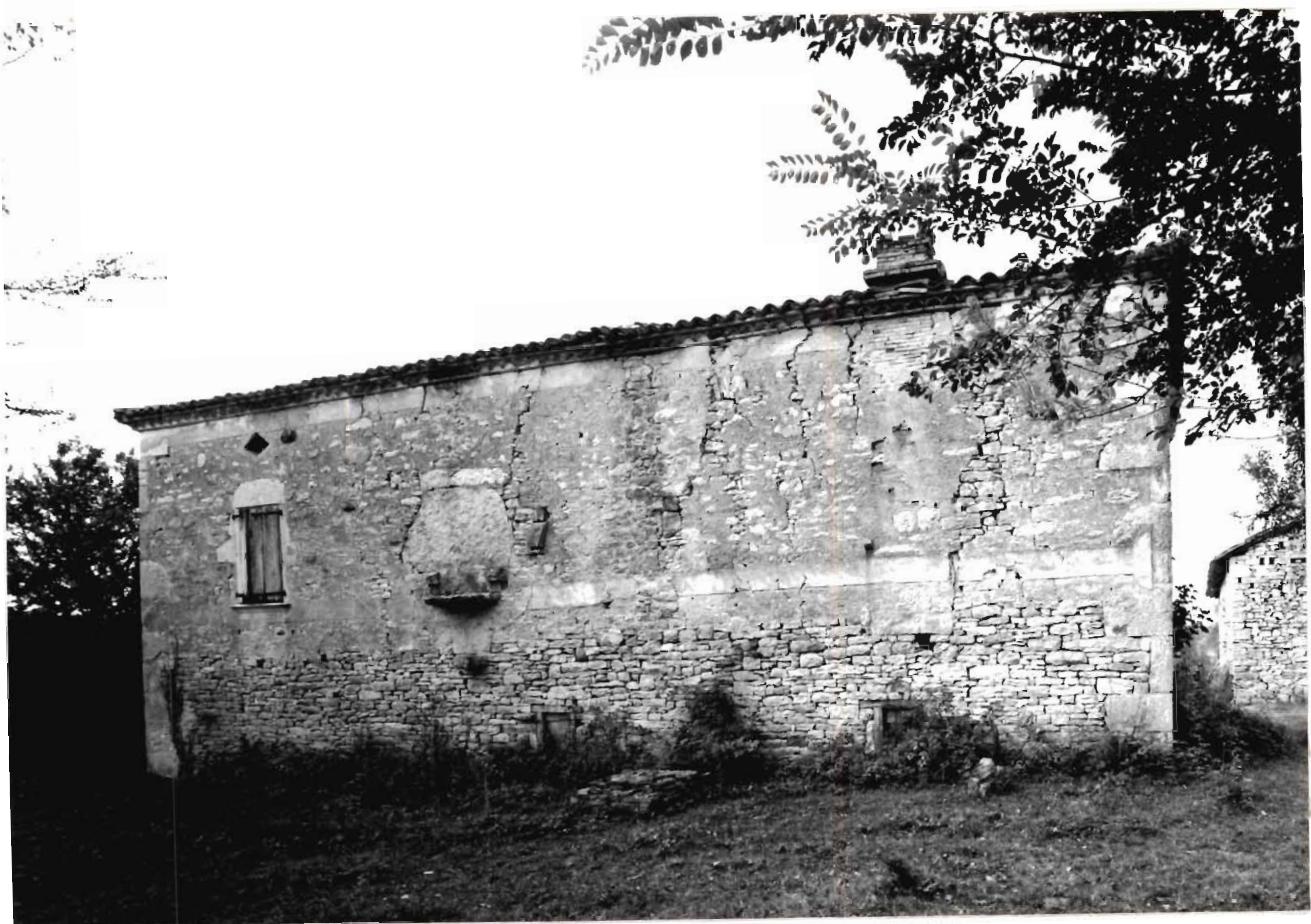
Fig. 3

Bâtiment principal. Elévation
postérieure.

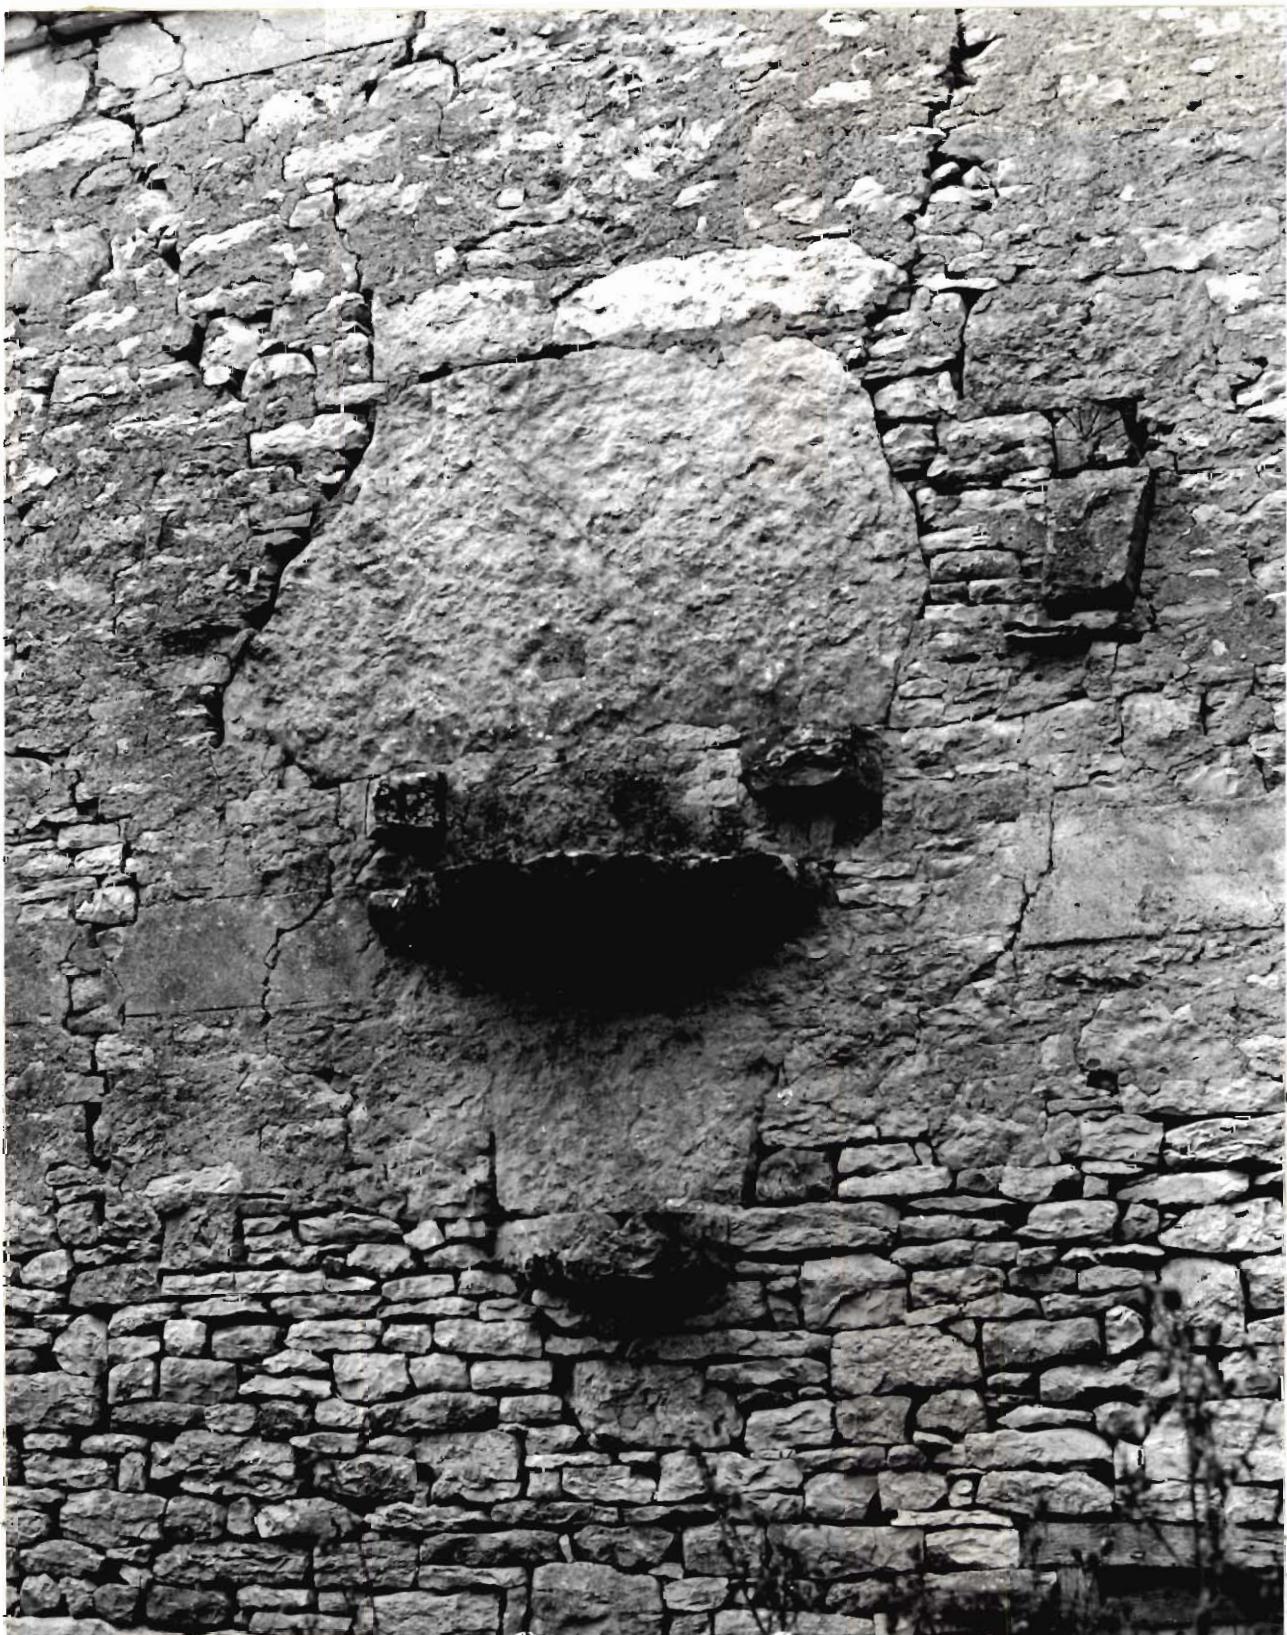
Fig. 4
C1. Inventaire Midi-Pyr. 81.82.173.X
Ch. SOULA

Bâtimen^t principal. Elévation
postérieure, détail de l'emplacement
de l'évier.

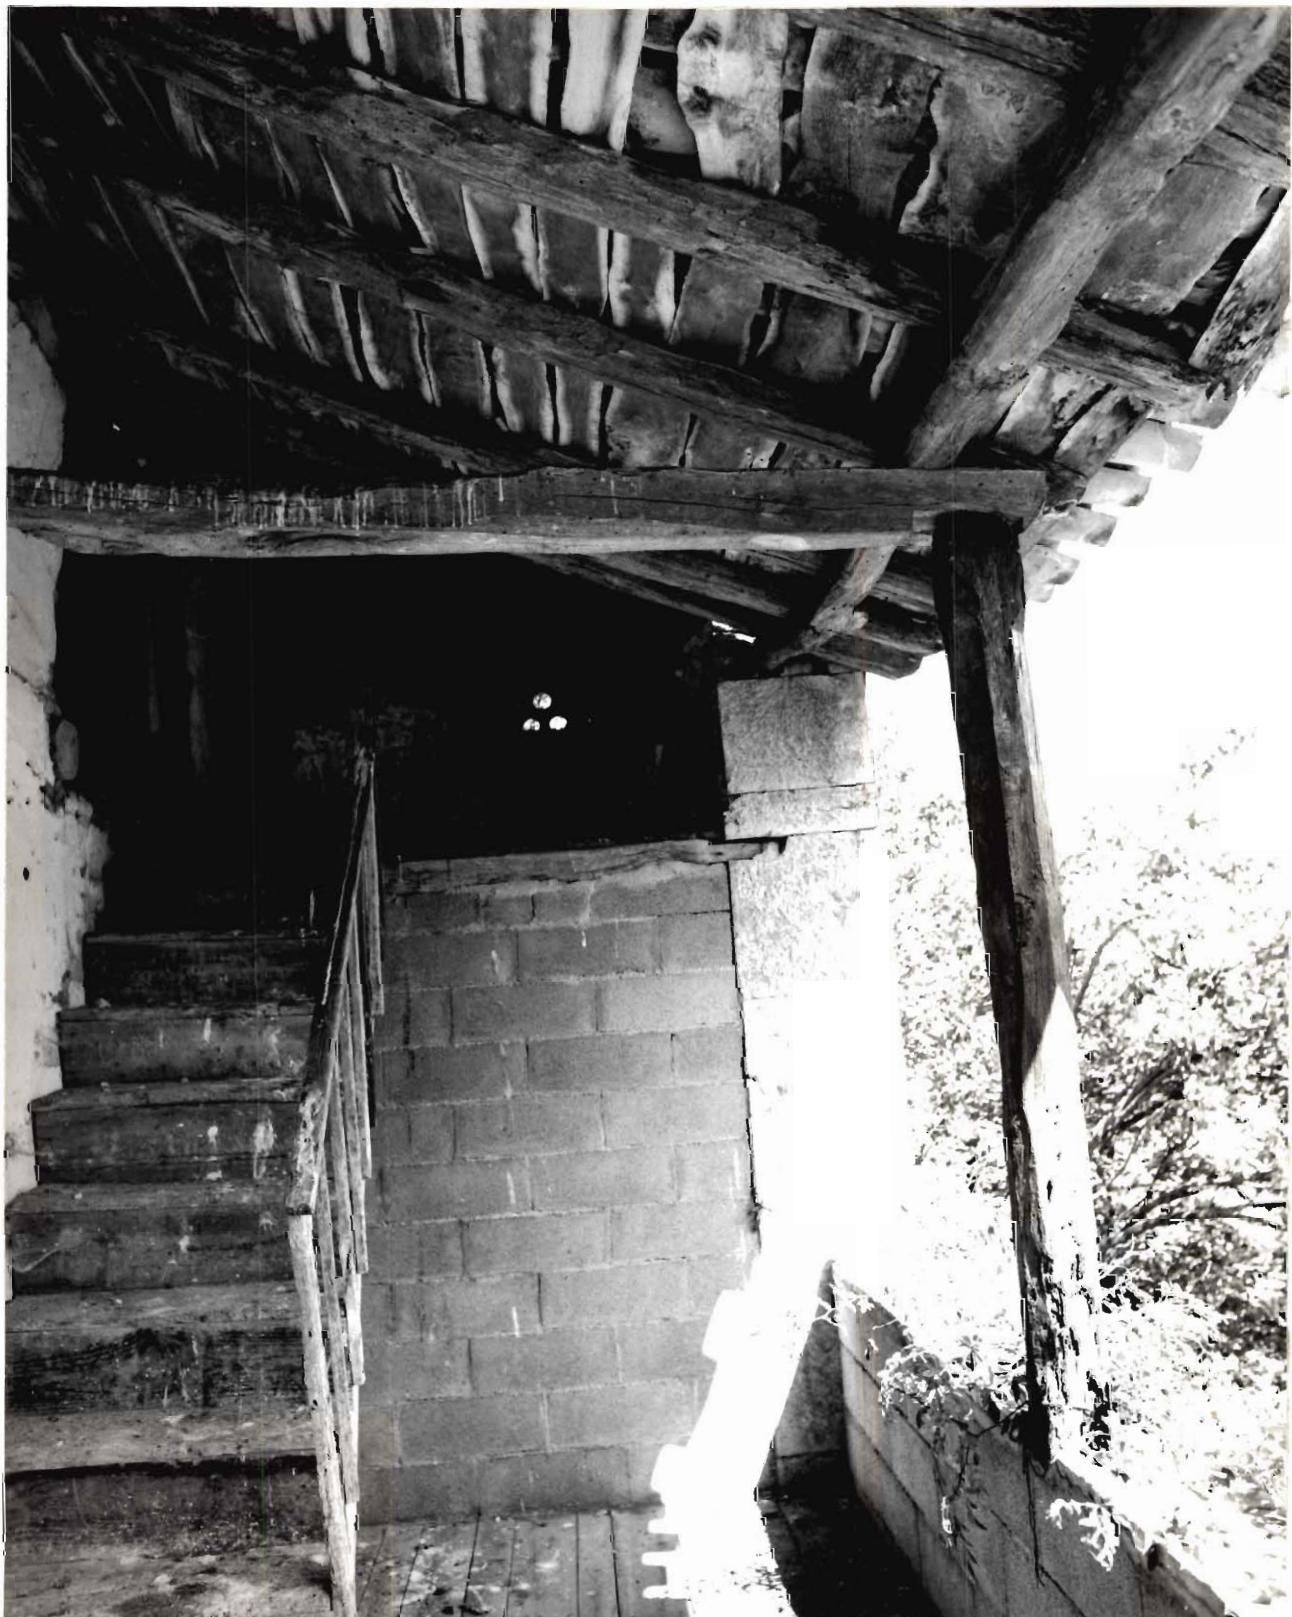
Fig. 5

Bâtiment principal. Porche surélevé, détail de la charpente et de l'escalier menant au comble.

Le porche surélevé (L. 11 m ; 1. 2.50 m) est fermé par un muret, autrefois en pan-de-bois. Le sol y est dallé de pierre uniquement dans l'axe de l'entrée du logis. Un escalier droit en bois à huit marches permet l'accès au comble (fig. 5).

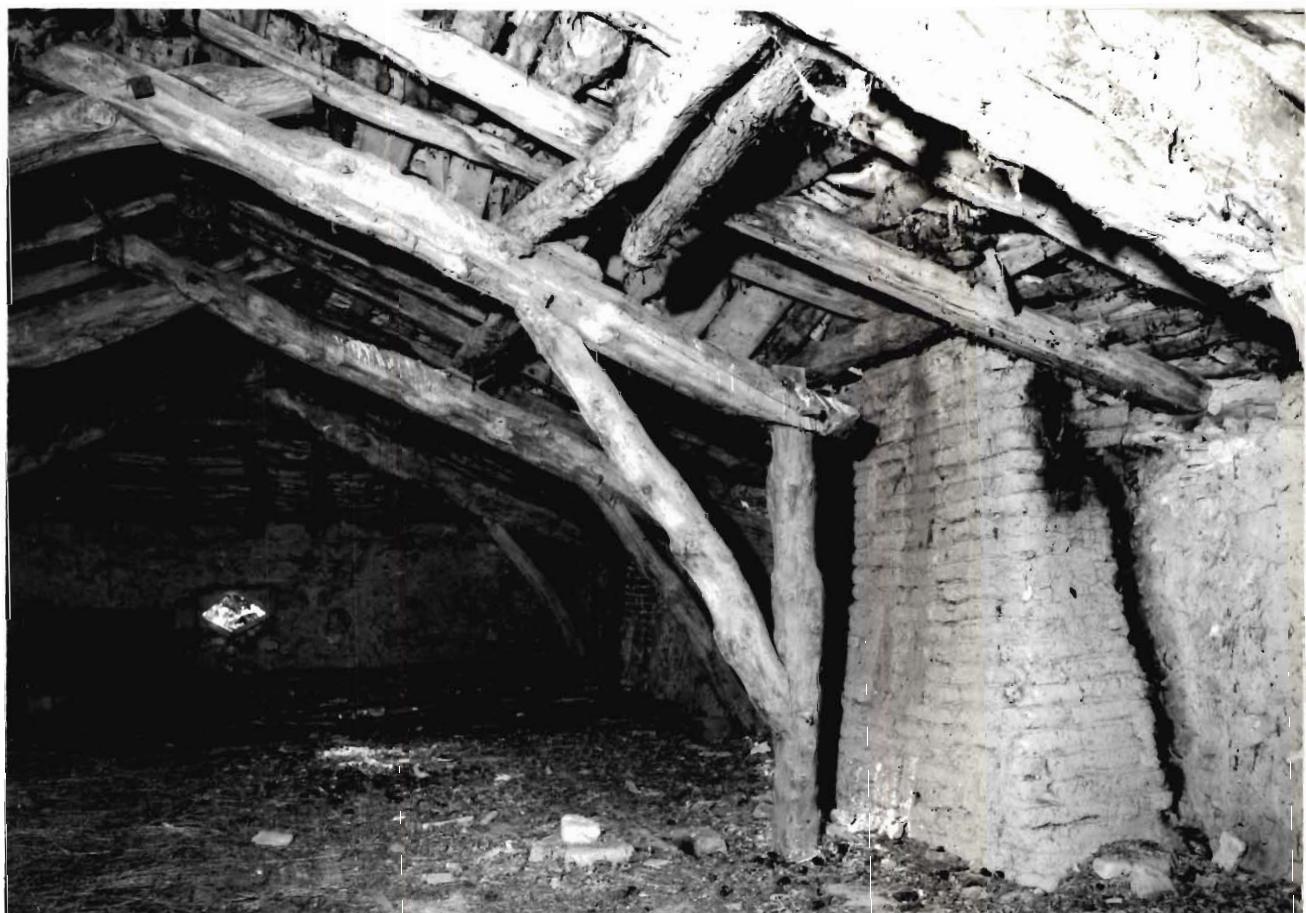
Fig. 6

Bâtiment principal. Charpente
du comble.

Au niveau du comble les tours servaient de pigeonnier, les paniers en osier étaient suspendus au mur par des clous.

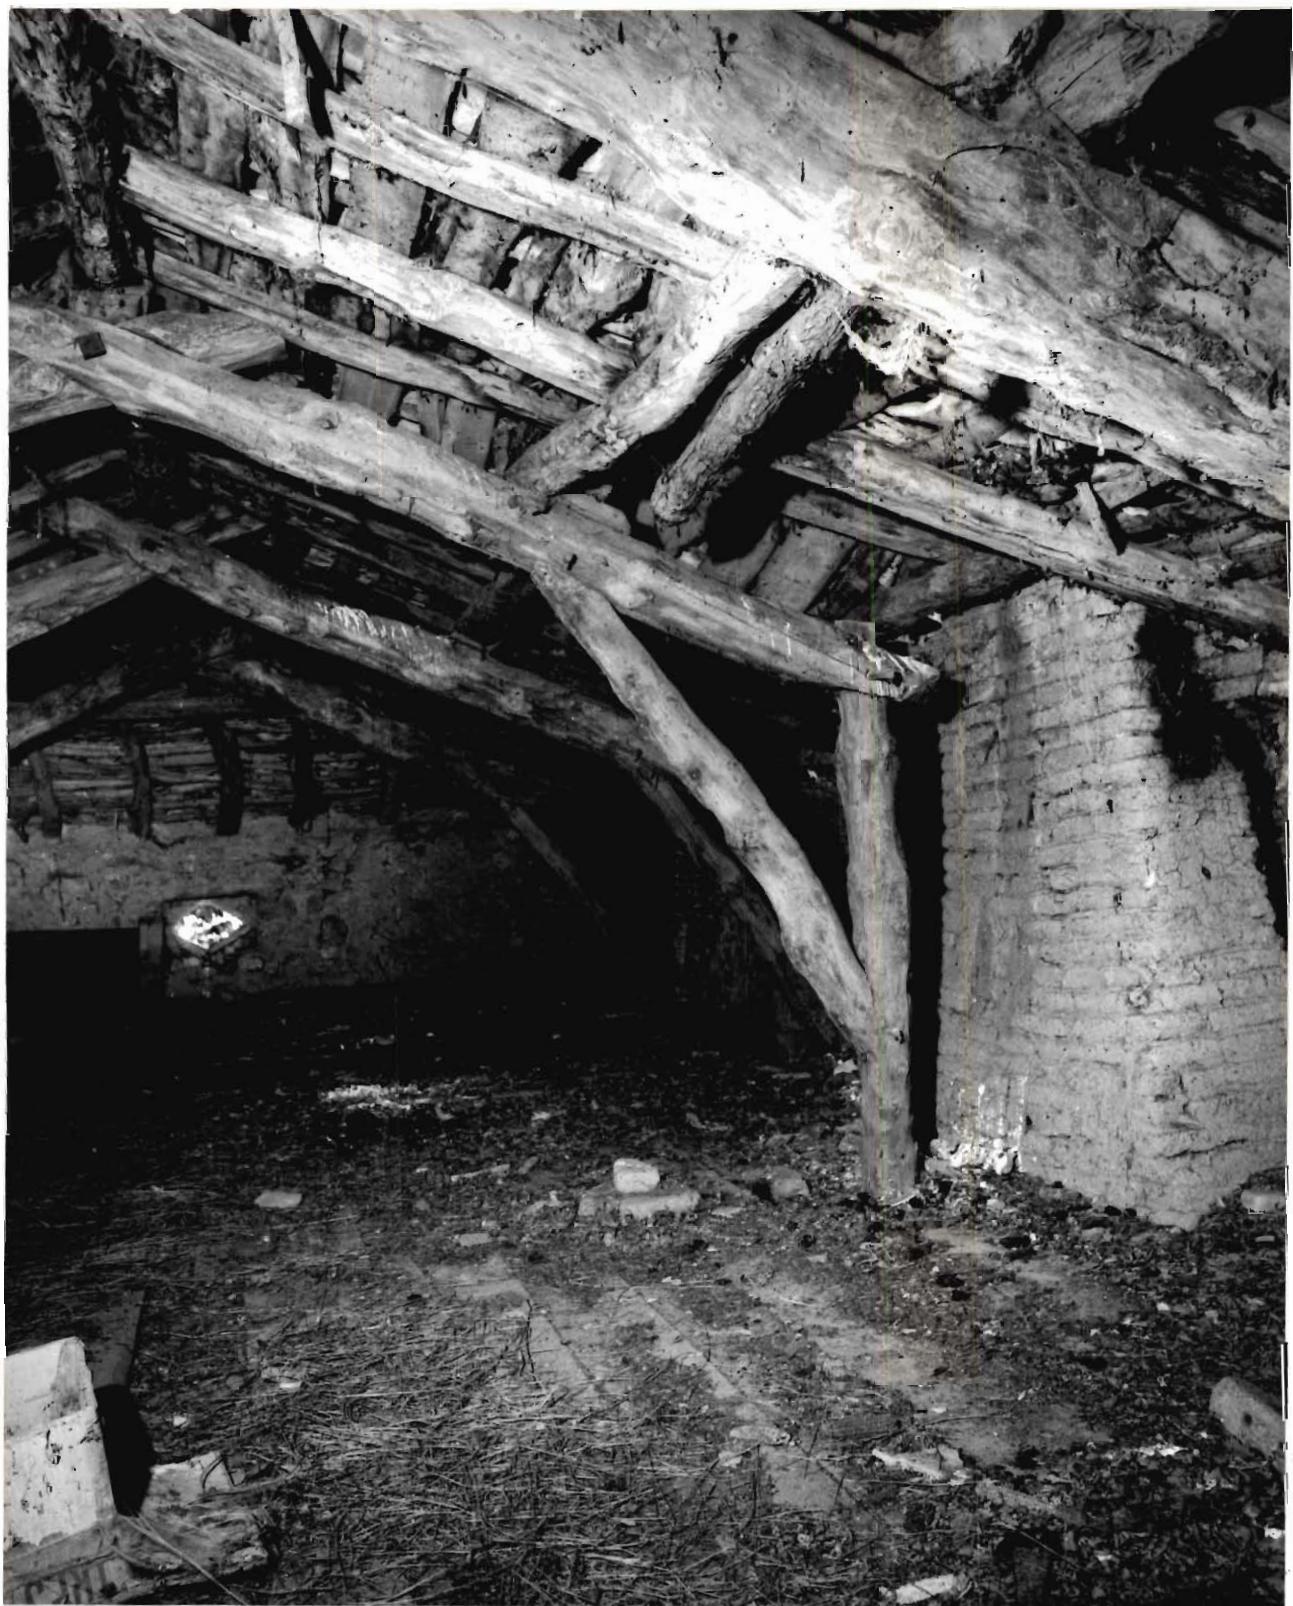
Fig. 7

Bâtimen^t principal. Charpente
du comble.

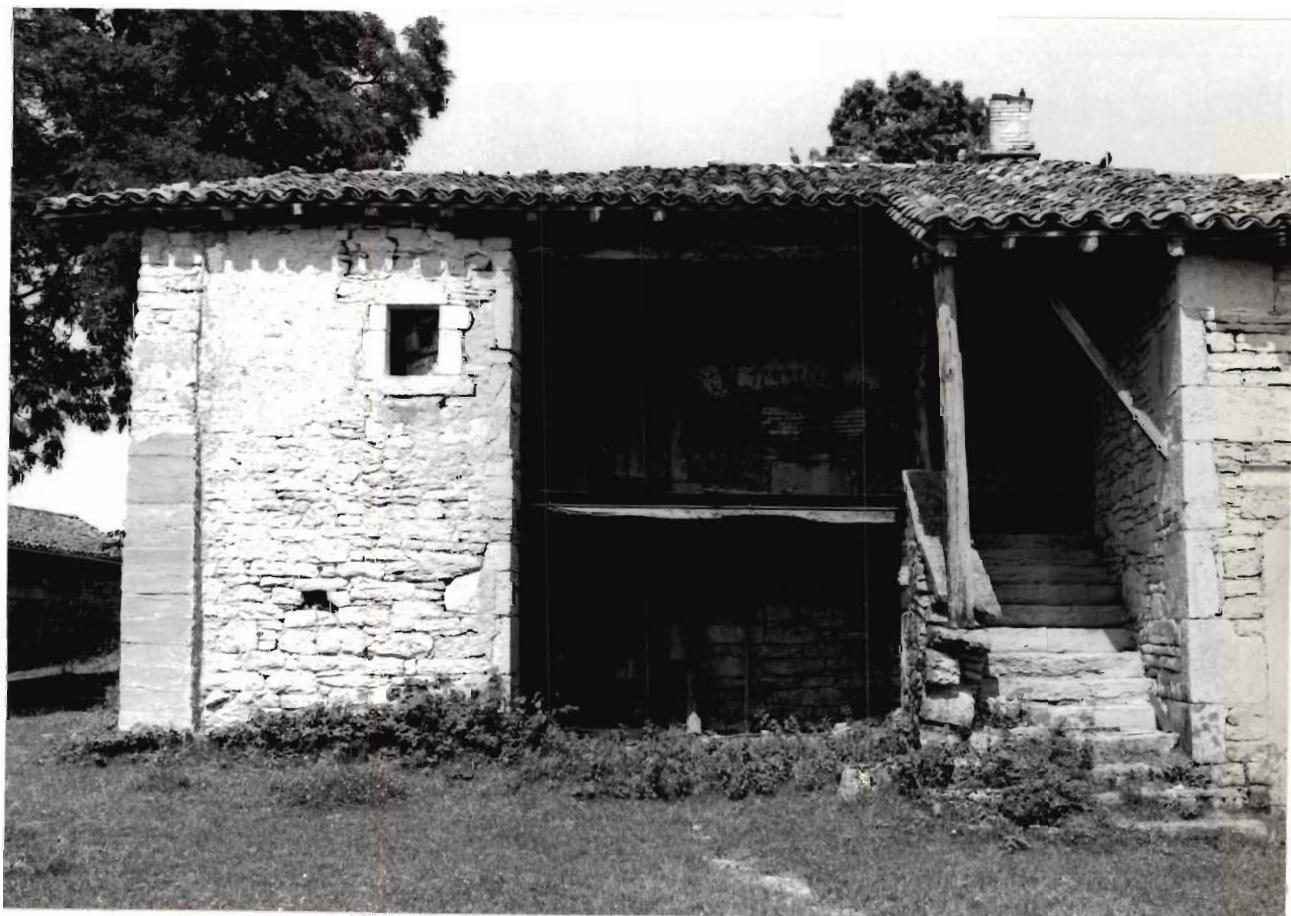
Fig. 9

Bâtiment de dépendance.
Elévation antérieure, détail de
l'ancien logis.

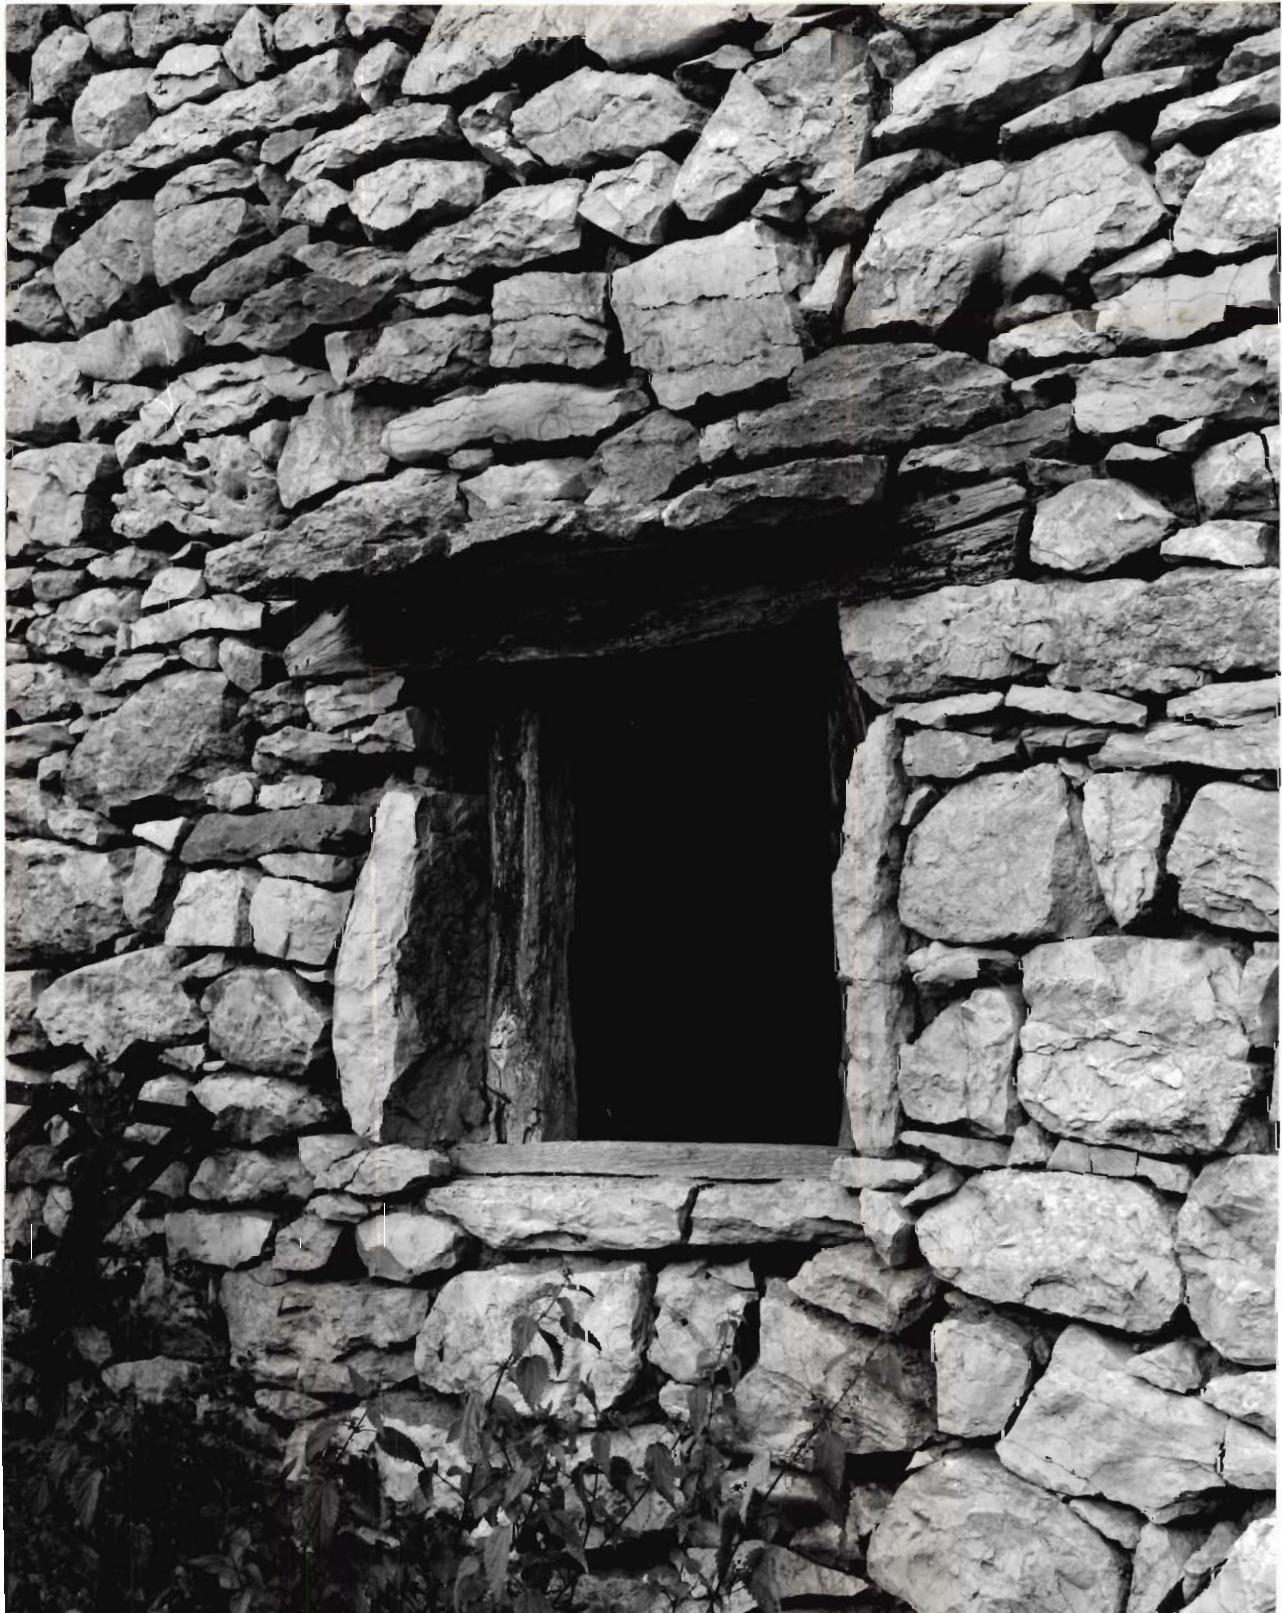
Fig. 17

Bâtimen^t de dépendance. Elévation
antérieure, détail de la fenêtre de la
bergerie.

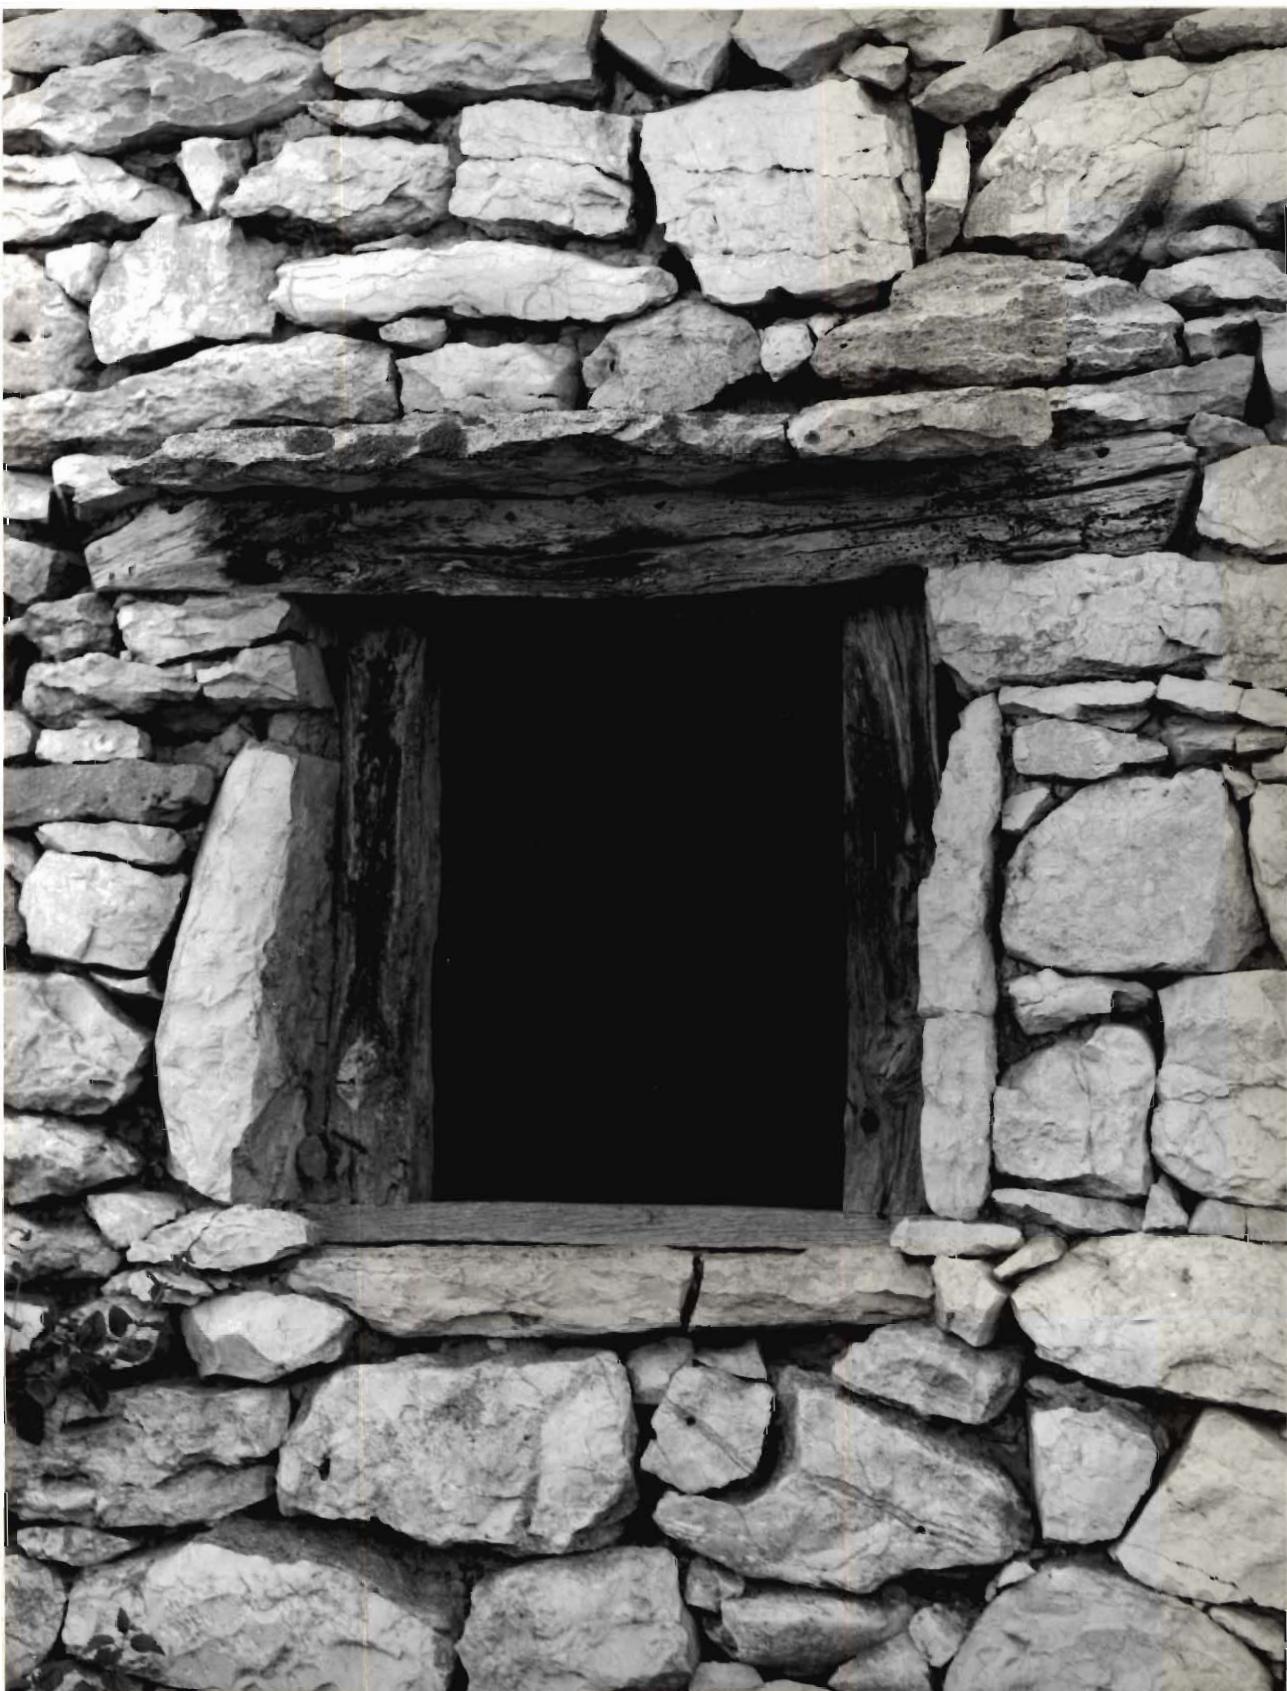
Fig. 13

Bâtiment de dépendance.
Elévation antérieure, détail de la
fenêtre de la bergerie.
