Département : 82 1629
Aire d'étude : SAINT ANTONIN NOBLE VAL
Commune : SAINT ANTONIN NOBLE VAL
Lieu-dit : LAUSSIER

Dénomination : **FERME**

Dossier d' INVENTAIRE FONDAMENTAL établi en 1980, 1989 par NOE DUFOUR ANNIE

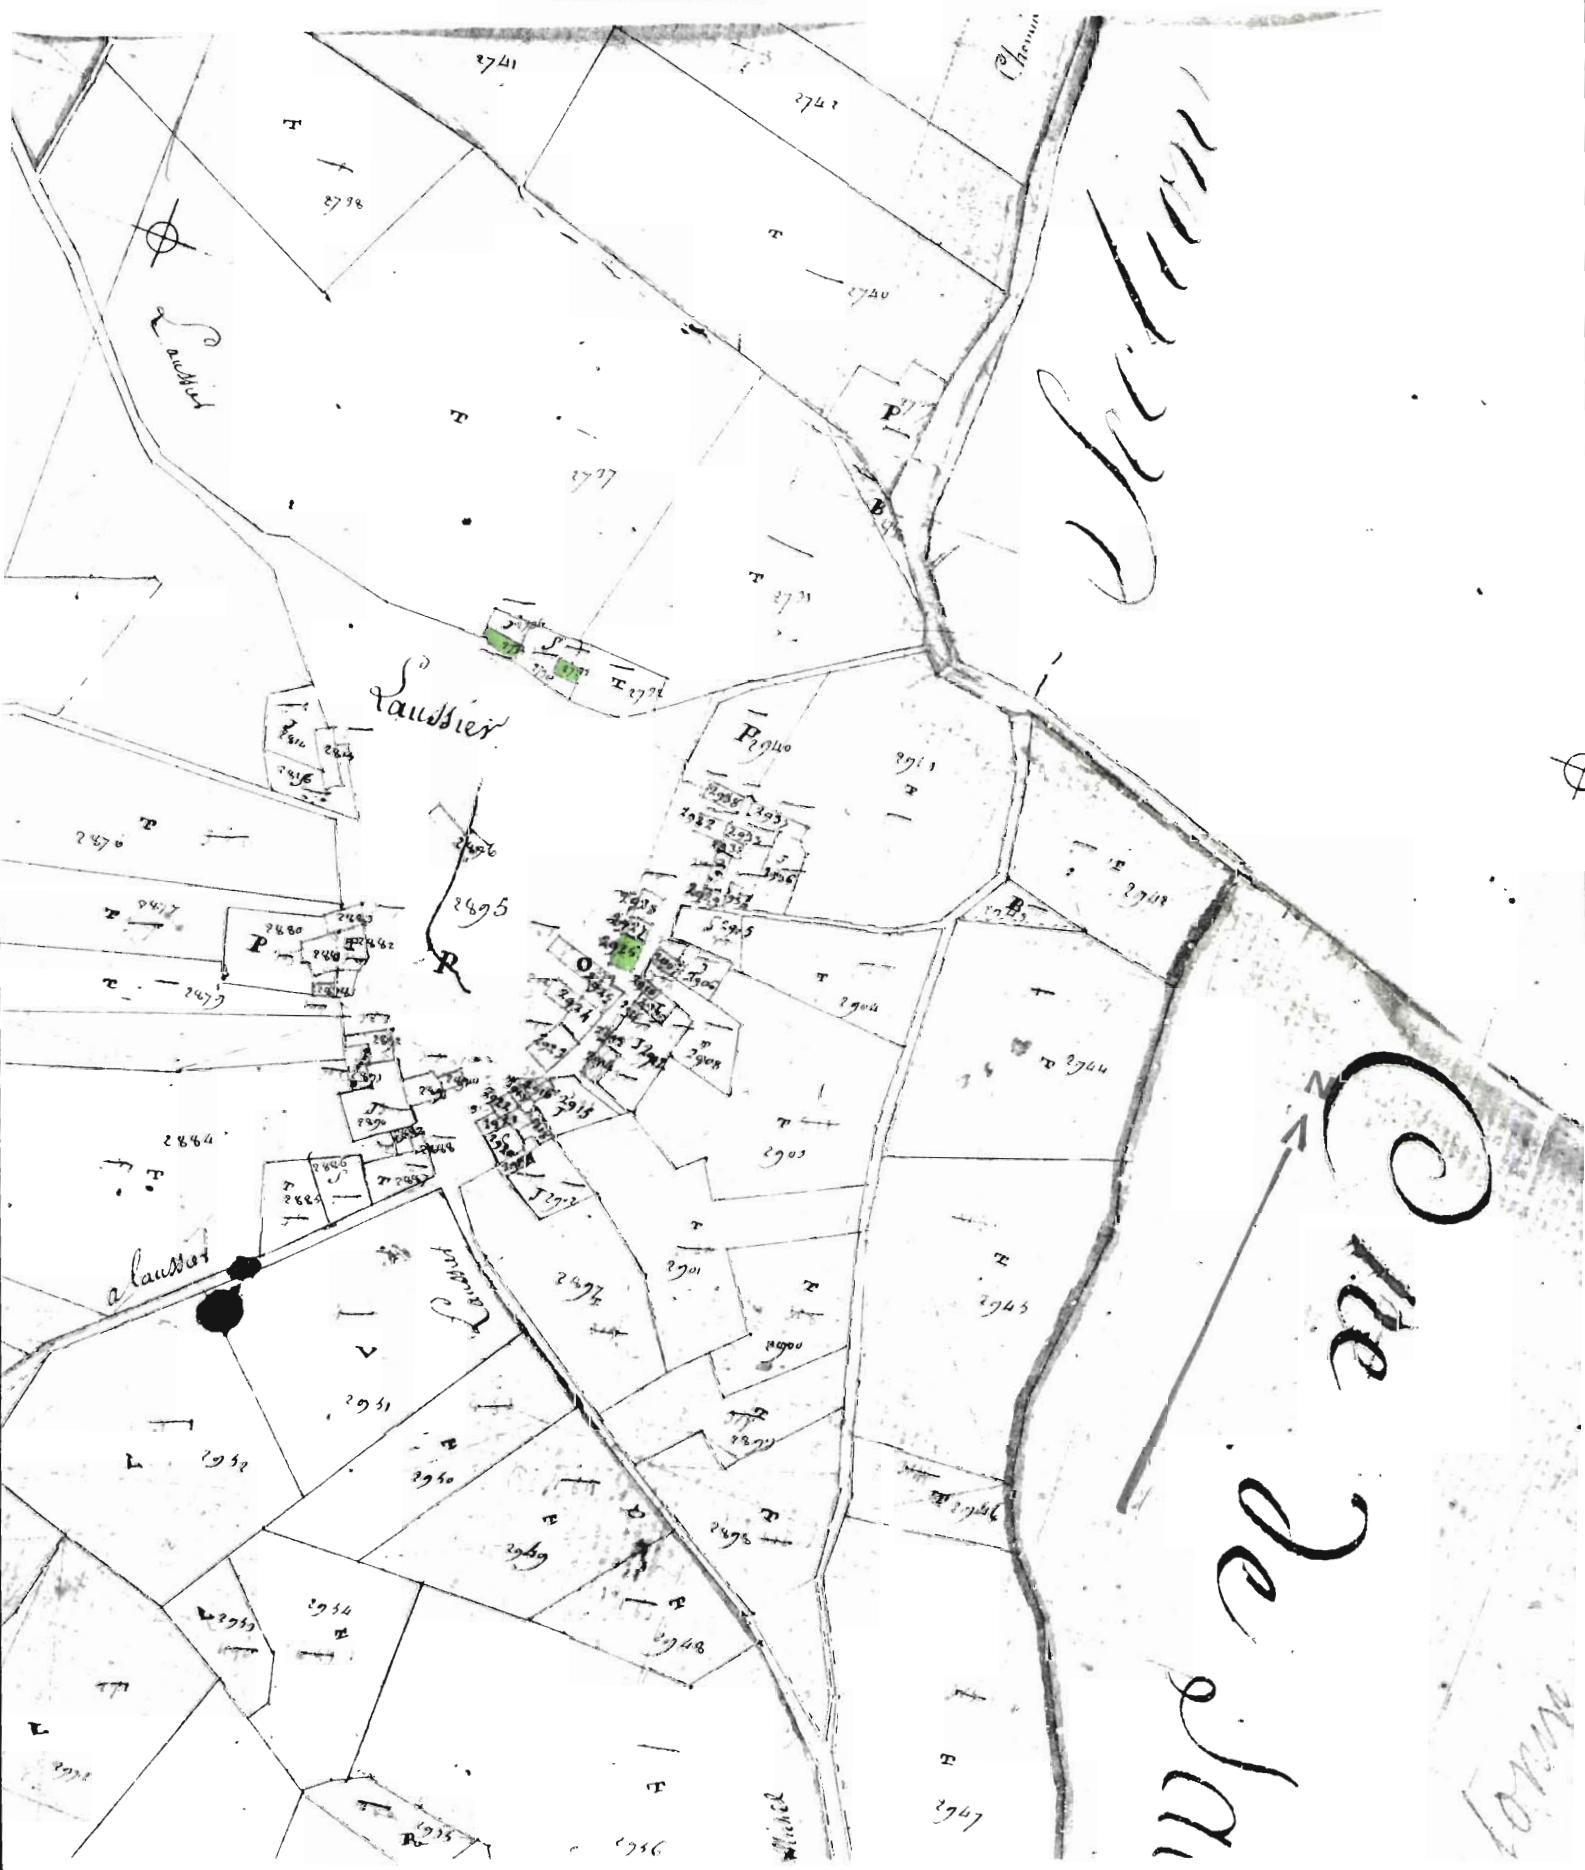
PLANCHE II

Plan cadastral ancien : 181. D9. 2926. Echelle: 1/2500e.

En 1822, date des matrices cadastrales, la ferme appartenait à Bernard MAZARD, la propriété présentait une superficie de 9 hect., 92 ares, 53 cent. et comprenait une maison (p. 2 926), deux granges (p. 2 733 et 2 735) ; la parcelle 2 908 correspondant au fournil actuel ne contenait aucun bâtiment.

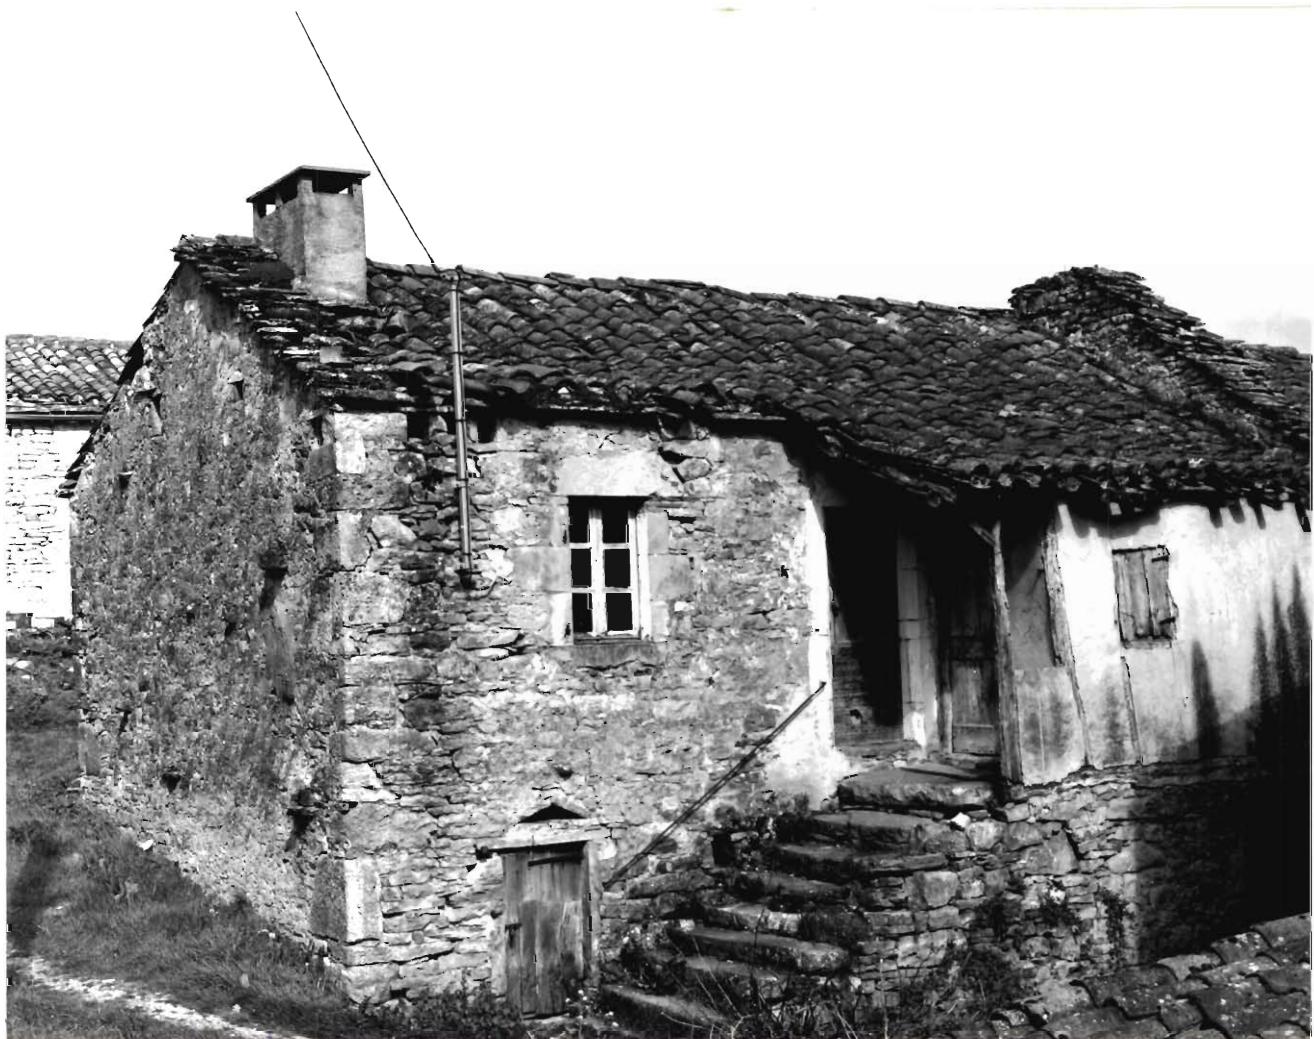
Fig. 1

Elévation antérieure.

- . Elévation antérieure (fig. 1 et 2). Le linteau de la porte d'entrée située dans le porche surélevé porte la date 1810.
- . Elévation latérale gauche aveugle
- . Elévation postérieure : ancienne fenêtre transformée en porte charretière (en f, pl. III).

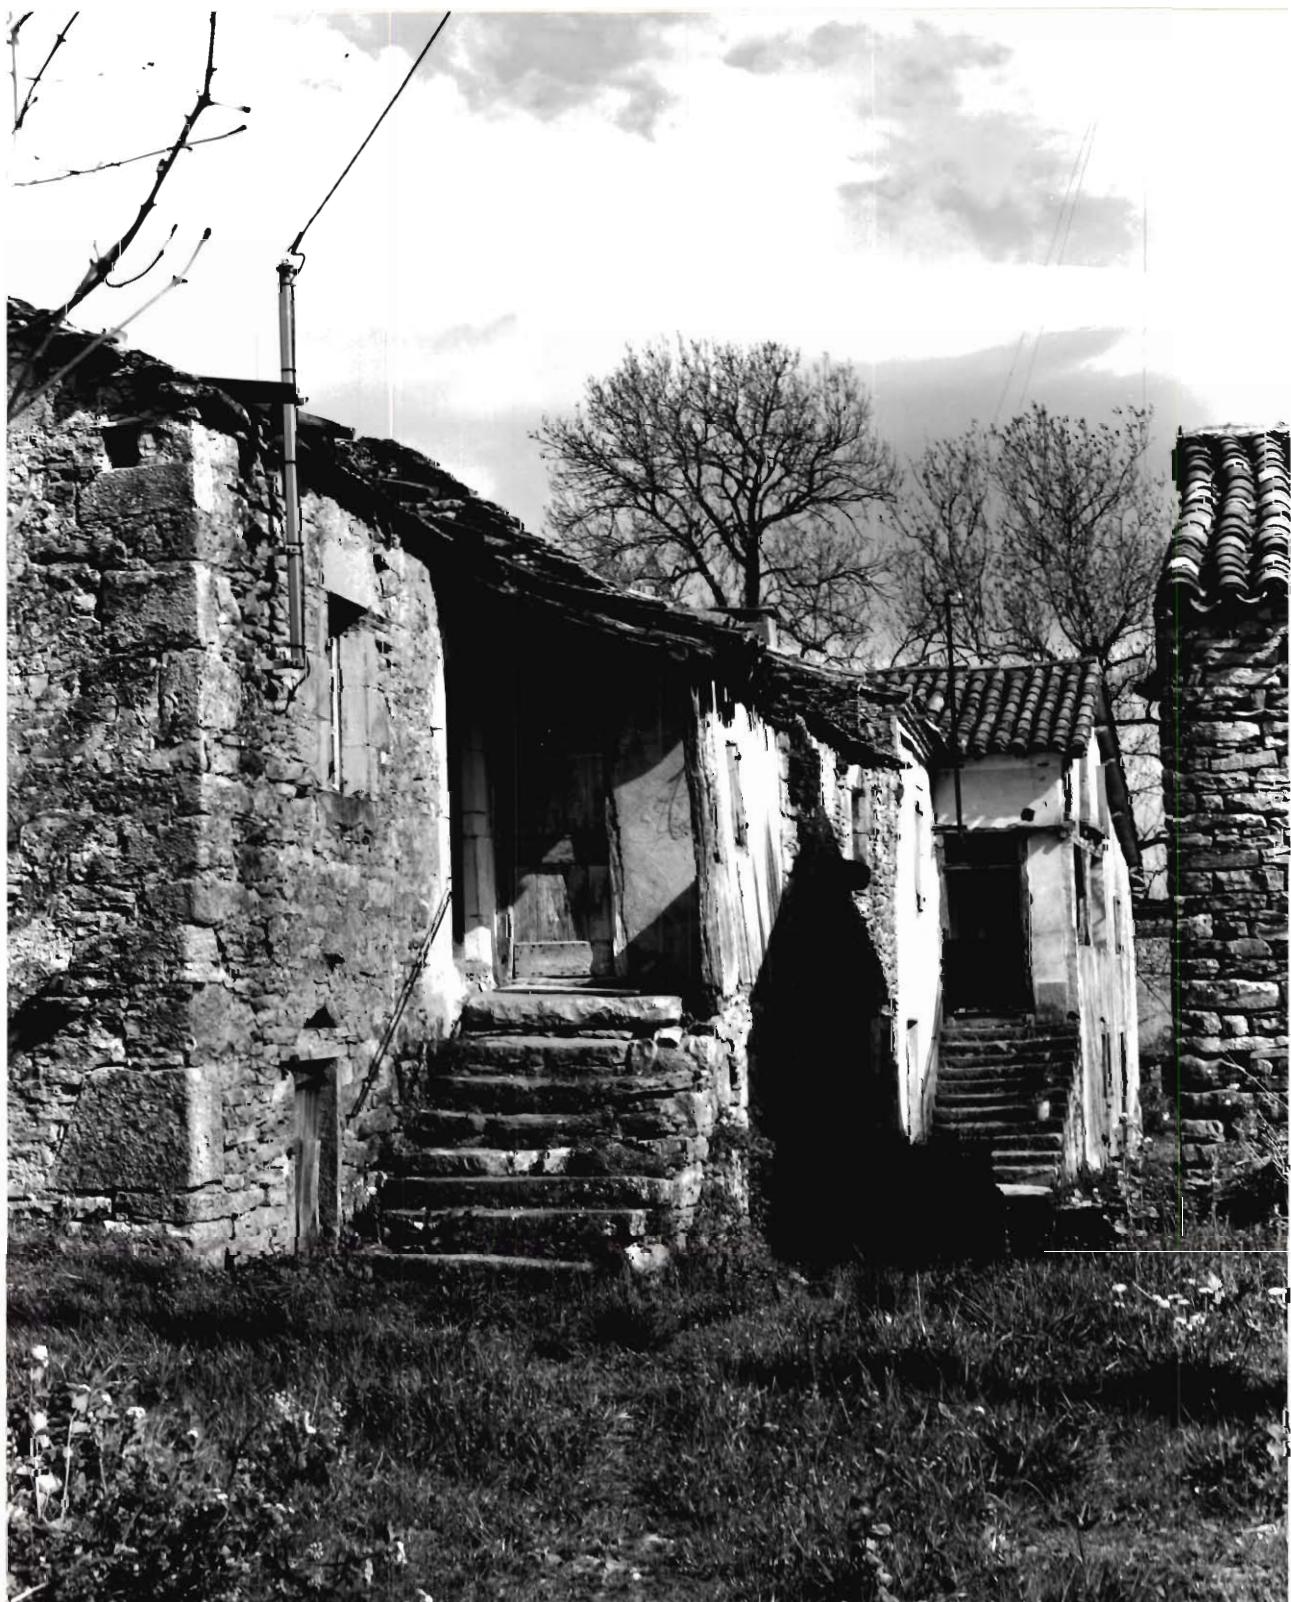
Fig.2

Logis. Elévation antérieure depuis le Sud.
