Département : 82

Commune : SAINT ANTONIN NOBLE VAL

Lieu-dit : LA MOLE

Dénomination : **FERME**

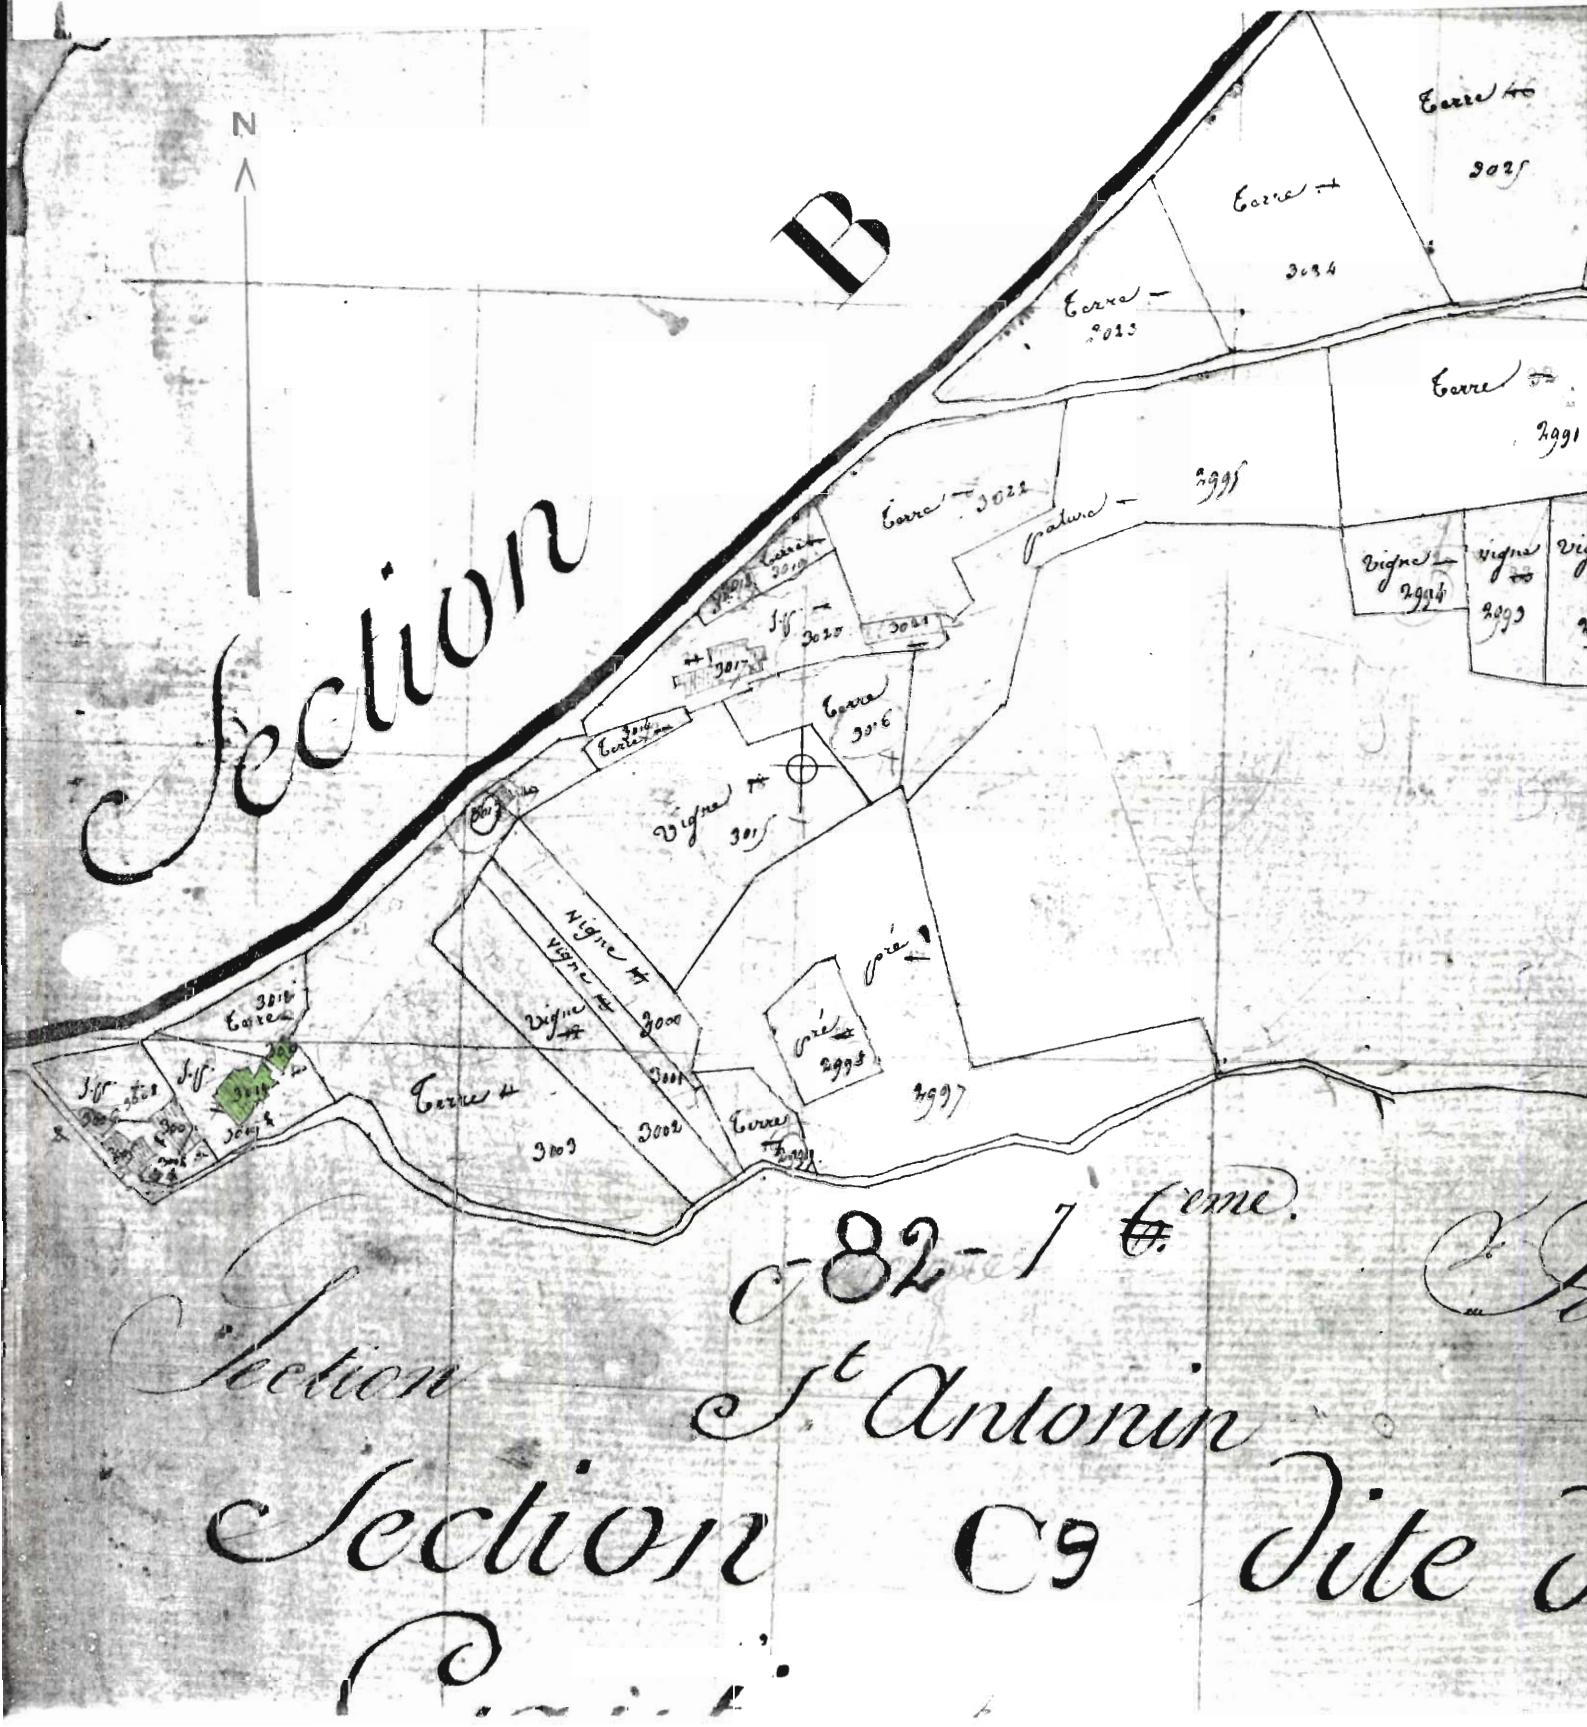
PLANCHE II

Extrait du plan cadastral ancien : 1811.C9.3010,3011. Echelle : 1/2500e.

Dans le cas d'une simple reconstruction partielle du logis (en 1865, cf. Historique), la confrontation des deux plans cadastraux anciens et récents montrent que seuls le mur postérieur et le mur latéral droit auraient pu être conservés (ils n'ont pu être vus à cause de la végétation et du bâtiment accolé à l'ouest).

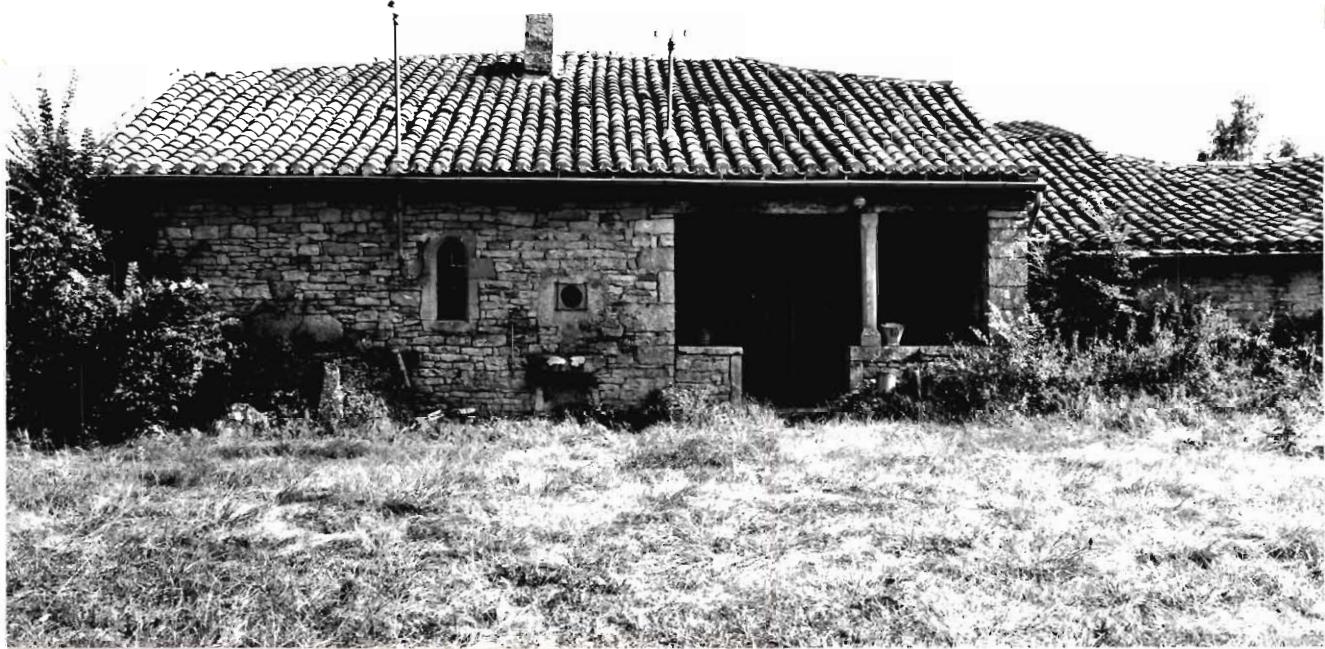
Fig. 1

Bâtiment principal. Elévation
antérieure.

- . Elévation antérieure (fig. 1 et 2).
- . Elévation latérale gauche (pl. IV, croquis).
- . Elévation latérale droite : aveugle.
- . Elévation postérieure : non vue.

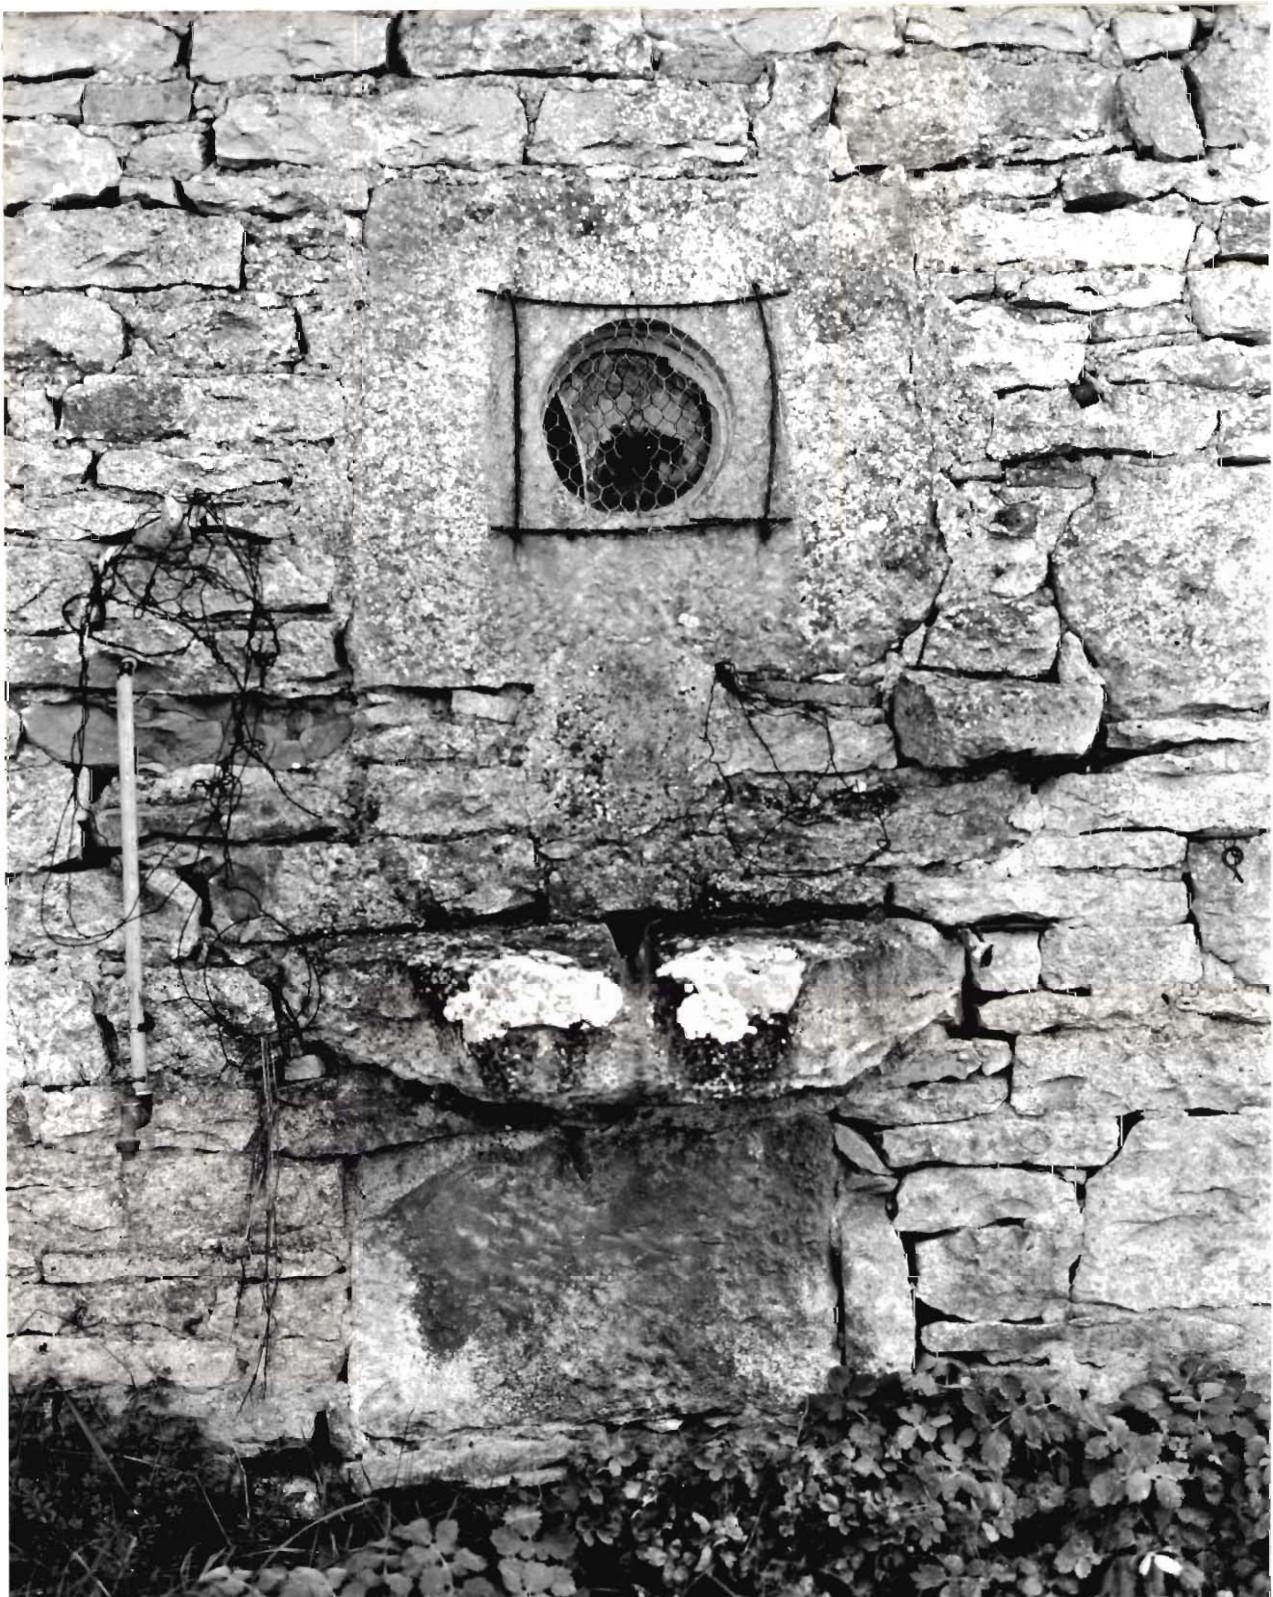
Fig. 2

Bâtiment principal. Elévation antérieure, détail de l'emplacement de l'évier.

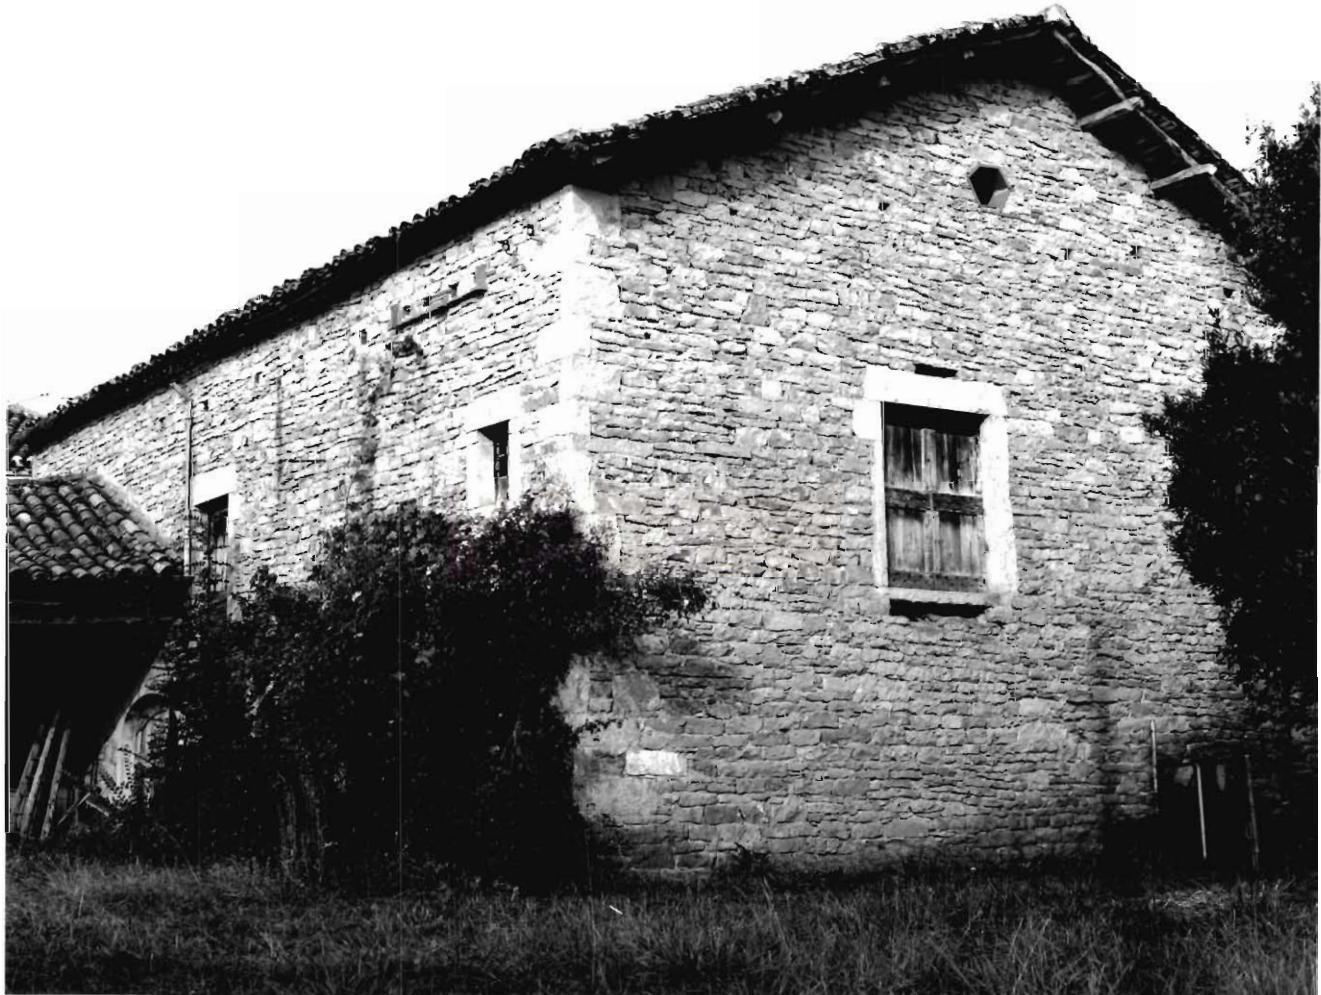
Fig. 3

Grange - Etable. Ensemble depuis
l'Est.

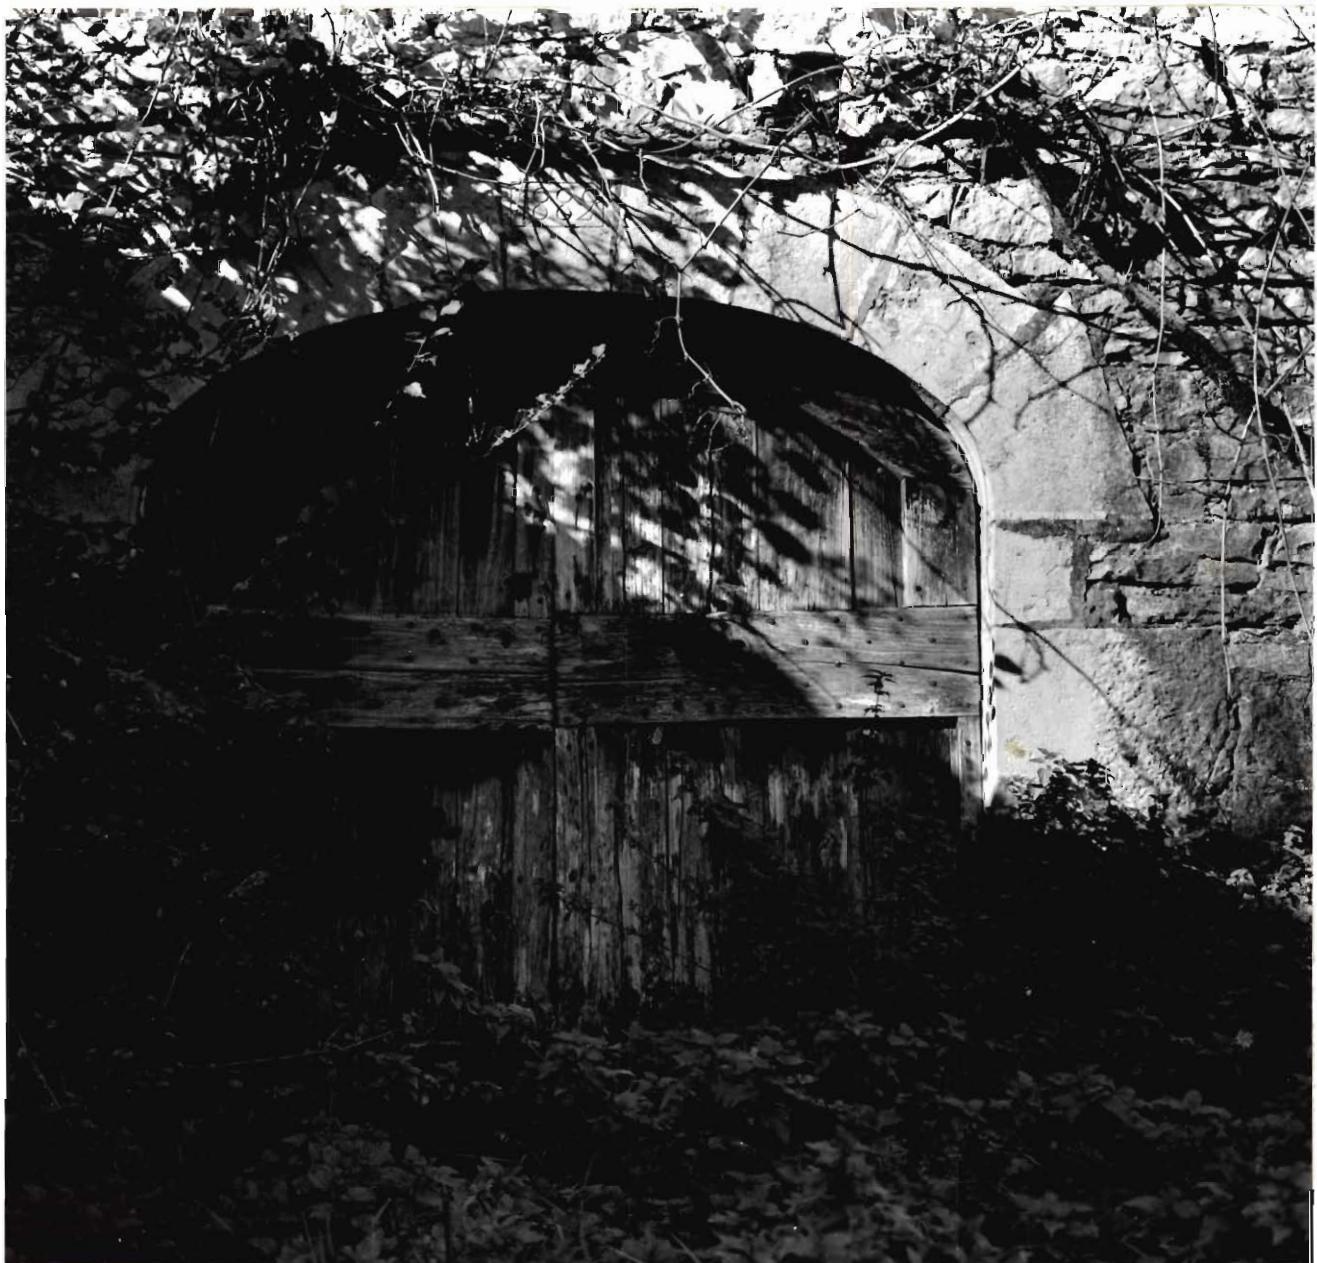
Fig. 4

Grange - Etable, Porte de l'étable,
porte la date 1882.

- . Bergerie (en A)
- . Etable (en B) : en a, deux stalles pour quatre boeufs ; en b, emplacement réservé au cheval ; en c, lit du vacher construit avec des planches ; en d, porte datée 1882 (fig. 4). On accède au fenil par une échelle de meunier.

La grange-étable a été construite en 1882, comme l'indique la date inscrite sur la porte de l'étable.

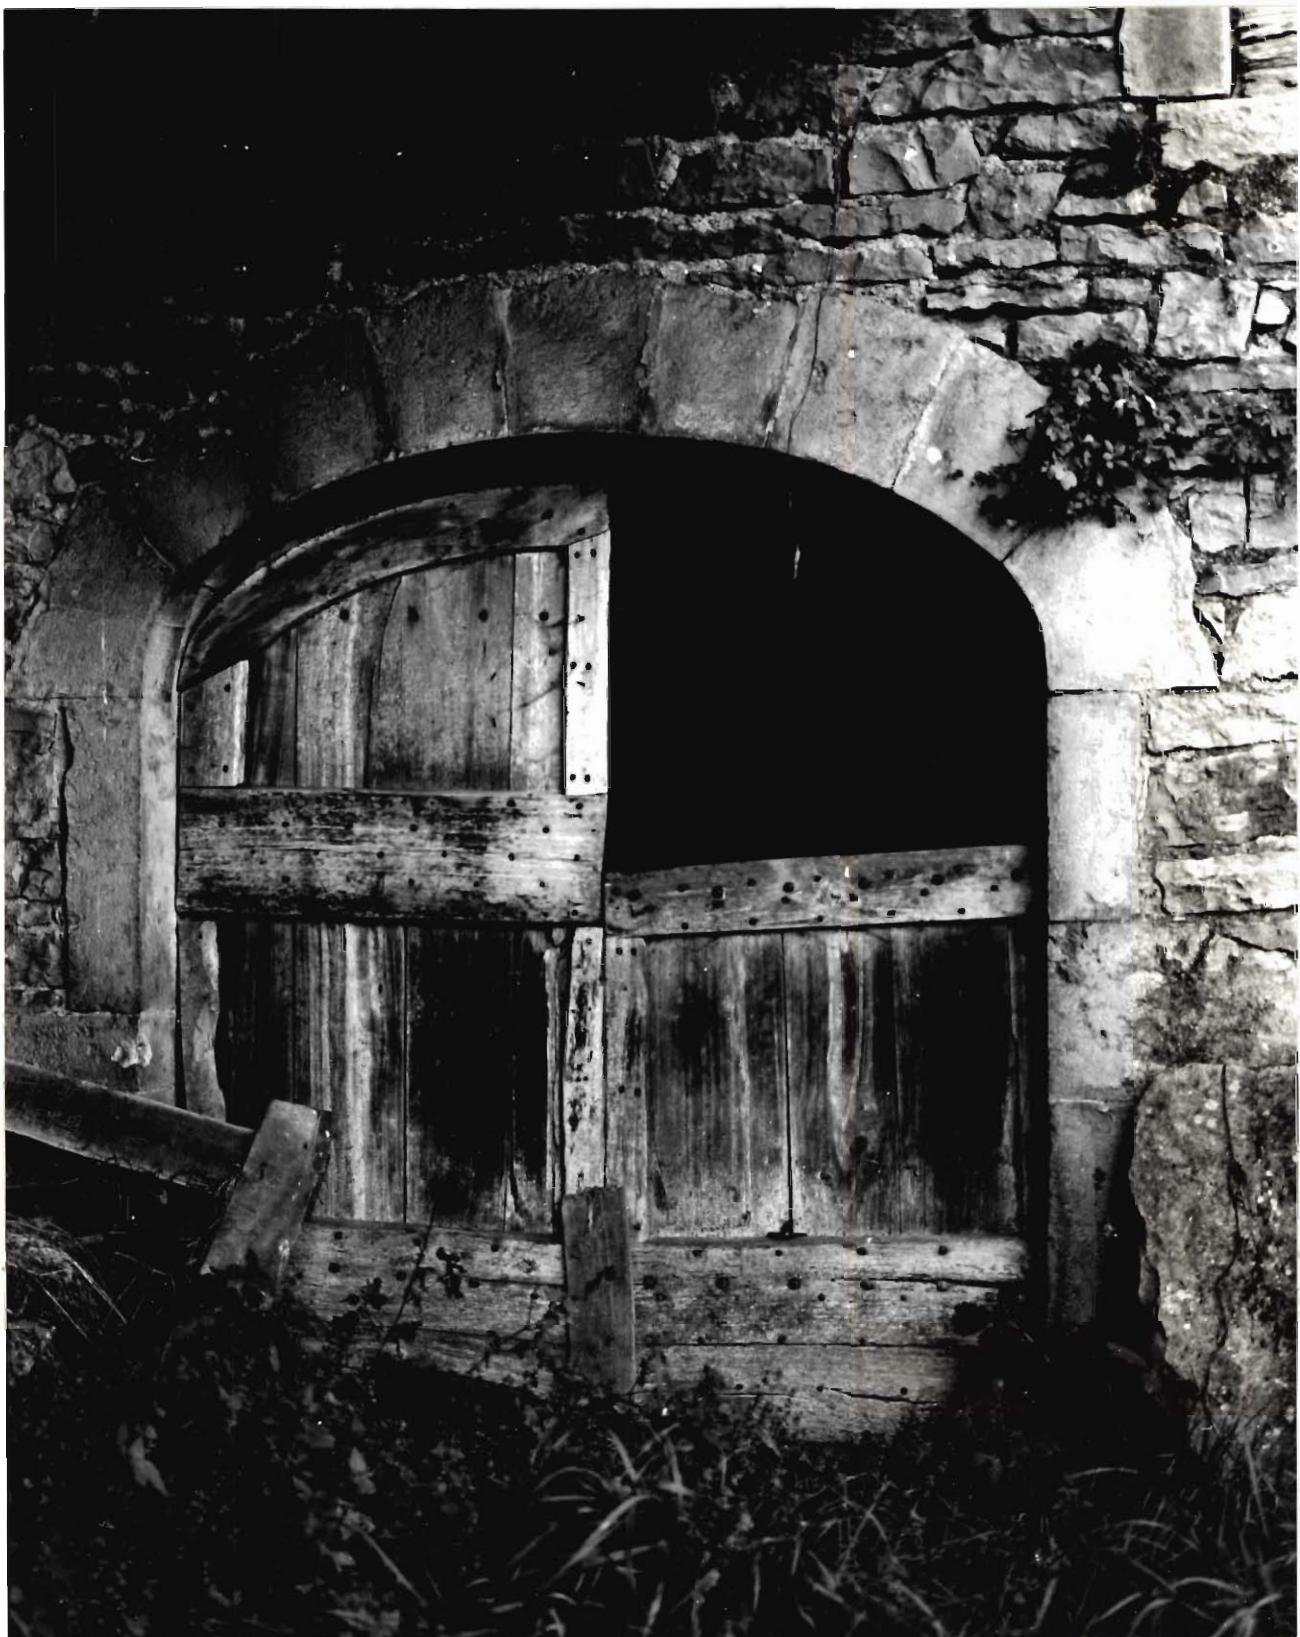
Fig. 5

Grange - Etable. Porte de la
bergerie.

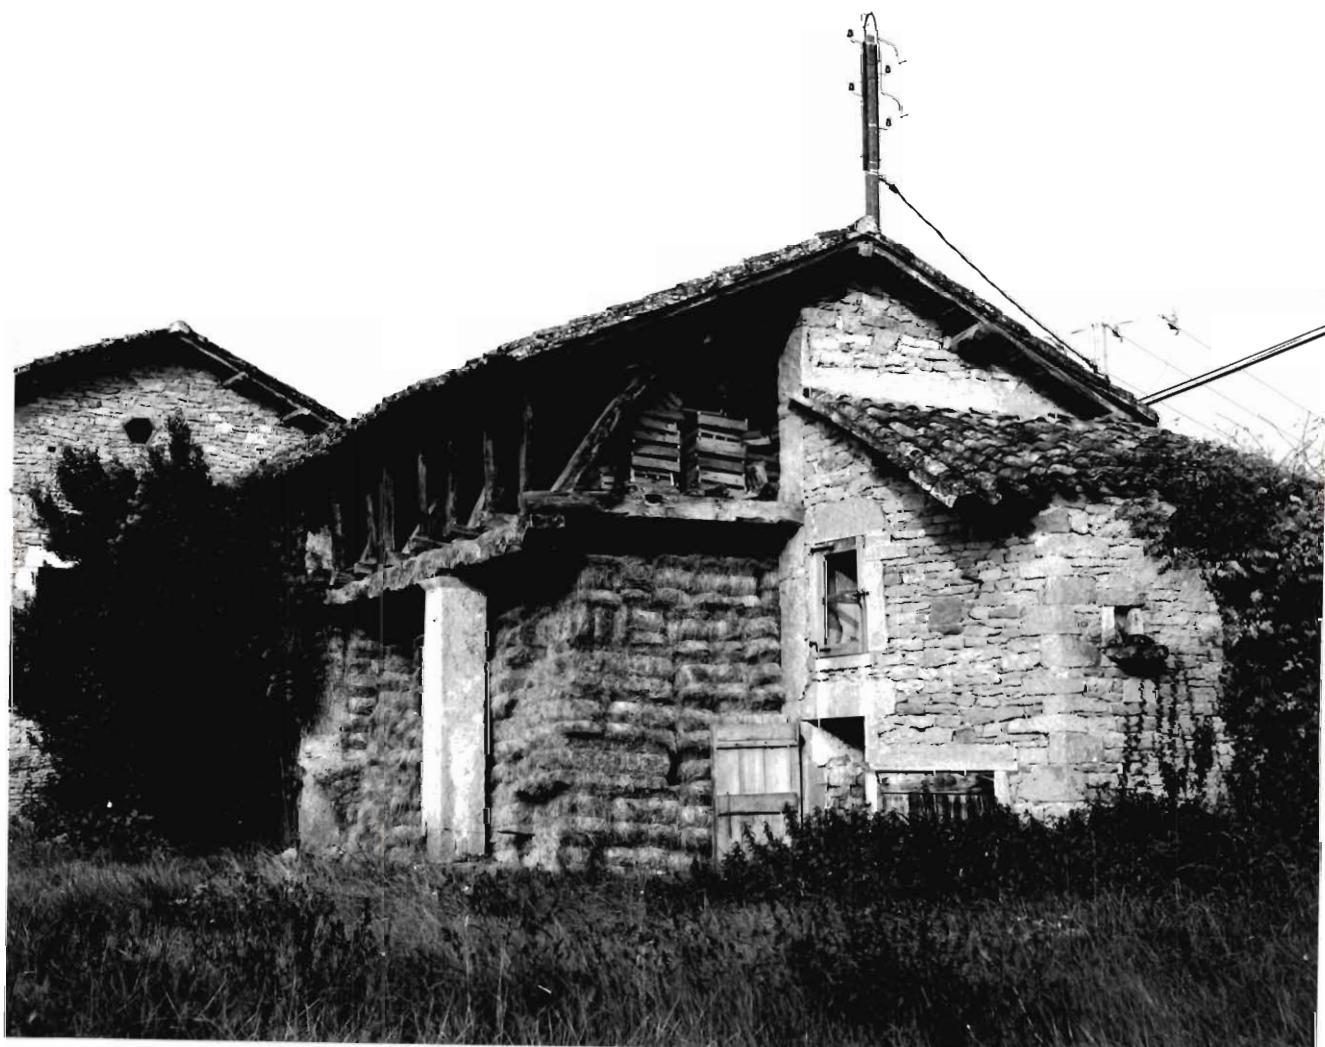
Fig. 7

Hangar et porcherie. Ensemble
depuis l'Est.

Le corps de bâtiment accolé à l'est contient une porcherie surmontée d'un poulailler.

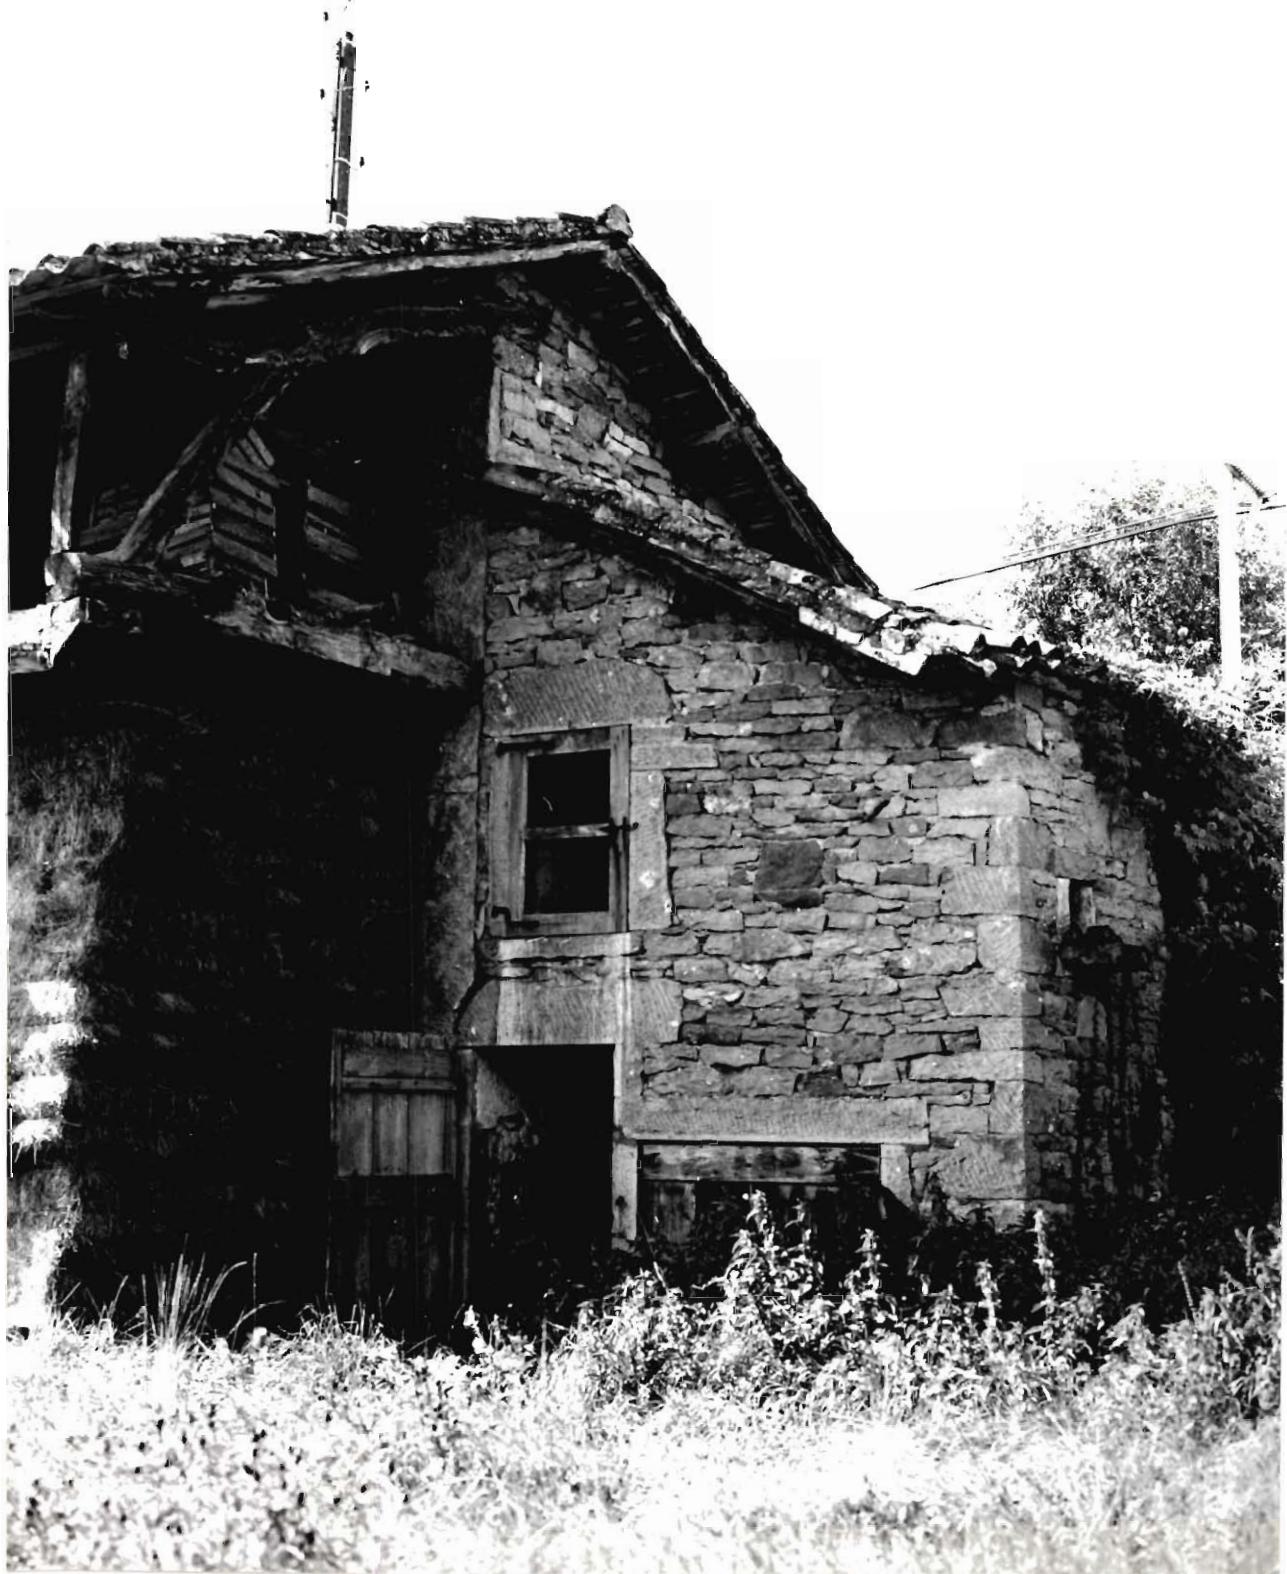
Fig. 8

Porcherie. Elévation antérieure.

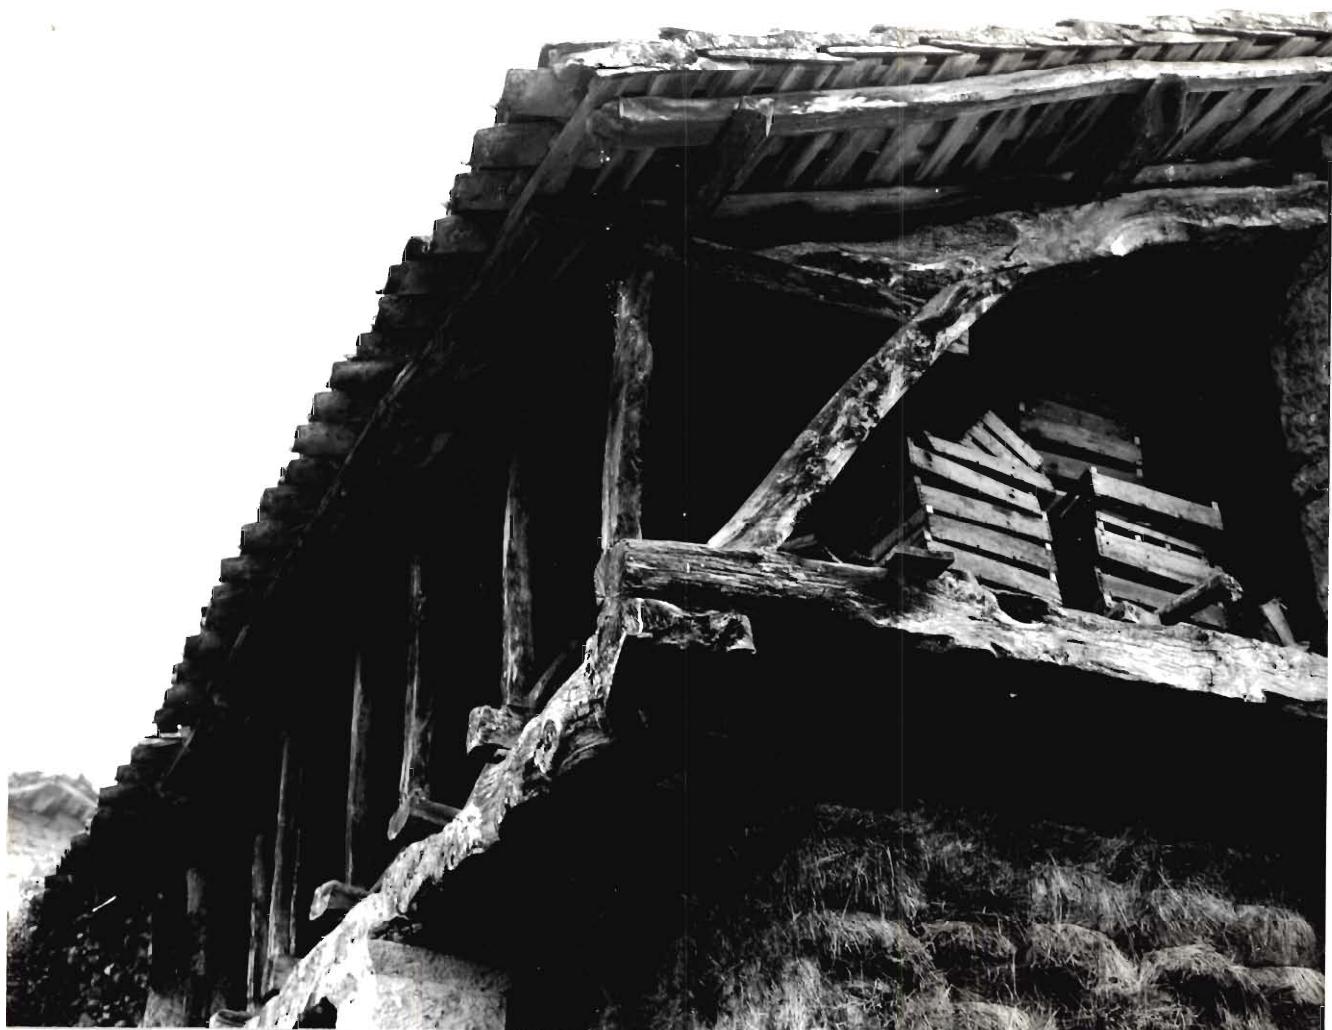
Fig. 9

Hangar. Elévation antérieure,
détail de la charpente.
