Aire d'étude : SAINT ANTONIN NOBLE VAL

Lieu-dit : TABARLY

Dénomination : FERME (no 2)

Dossier d' INVENTAIRE FONDAMENTAL établi en 1981, 1989 par NOE DUFOUR ANNIE

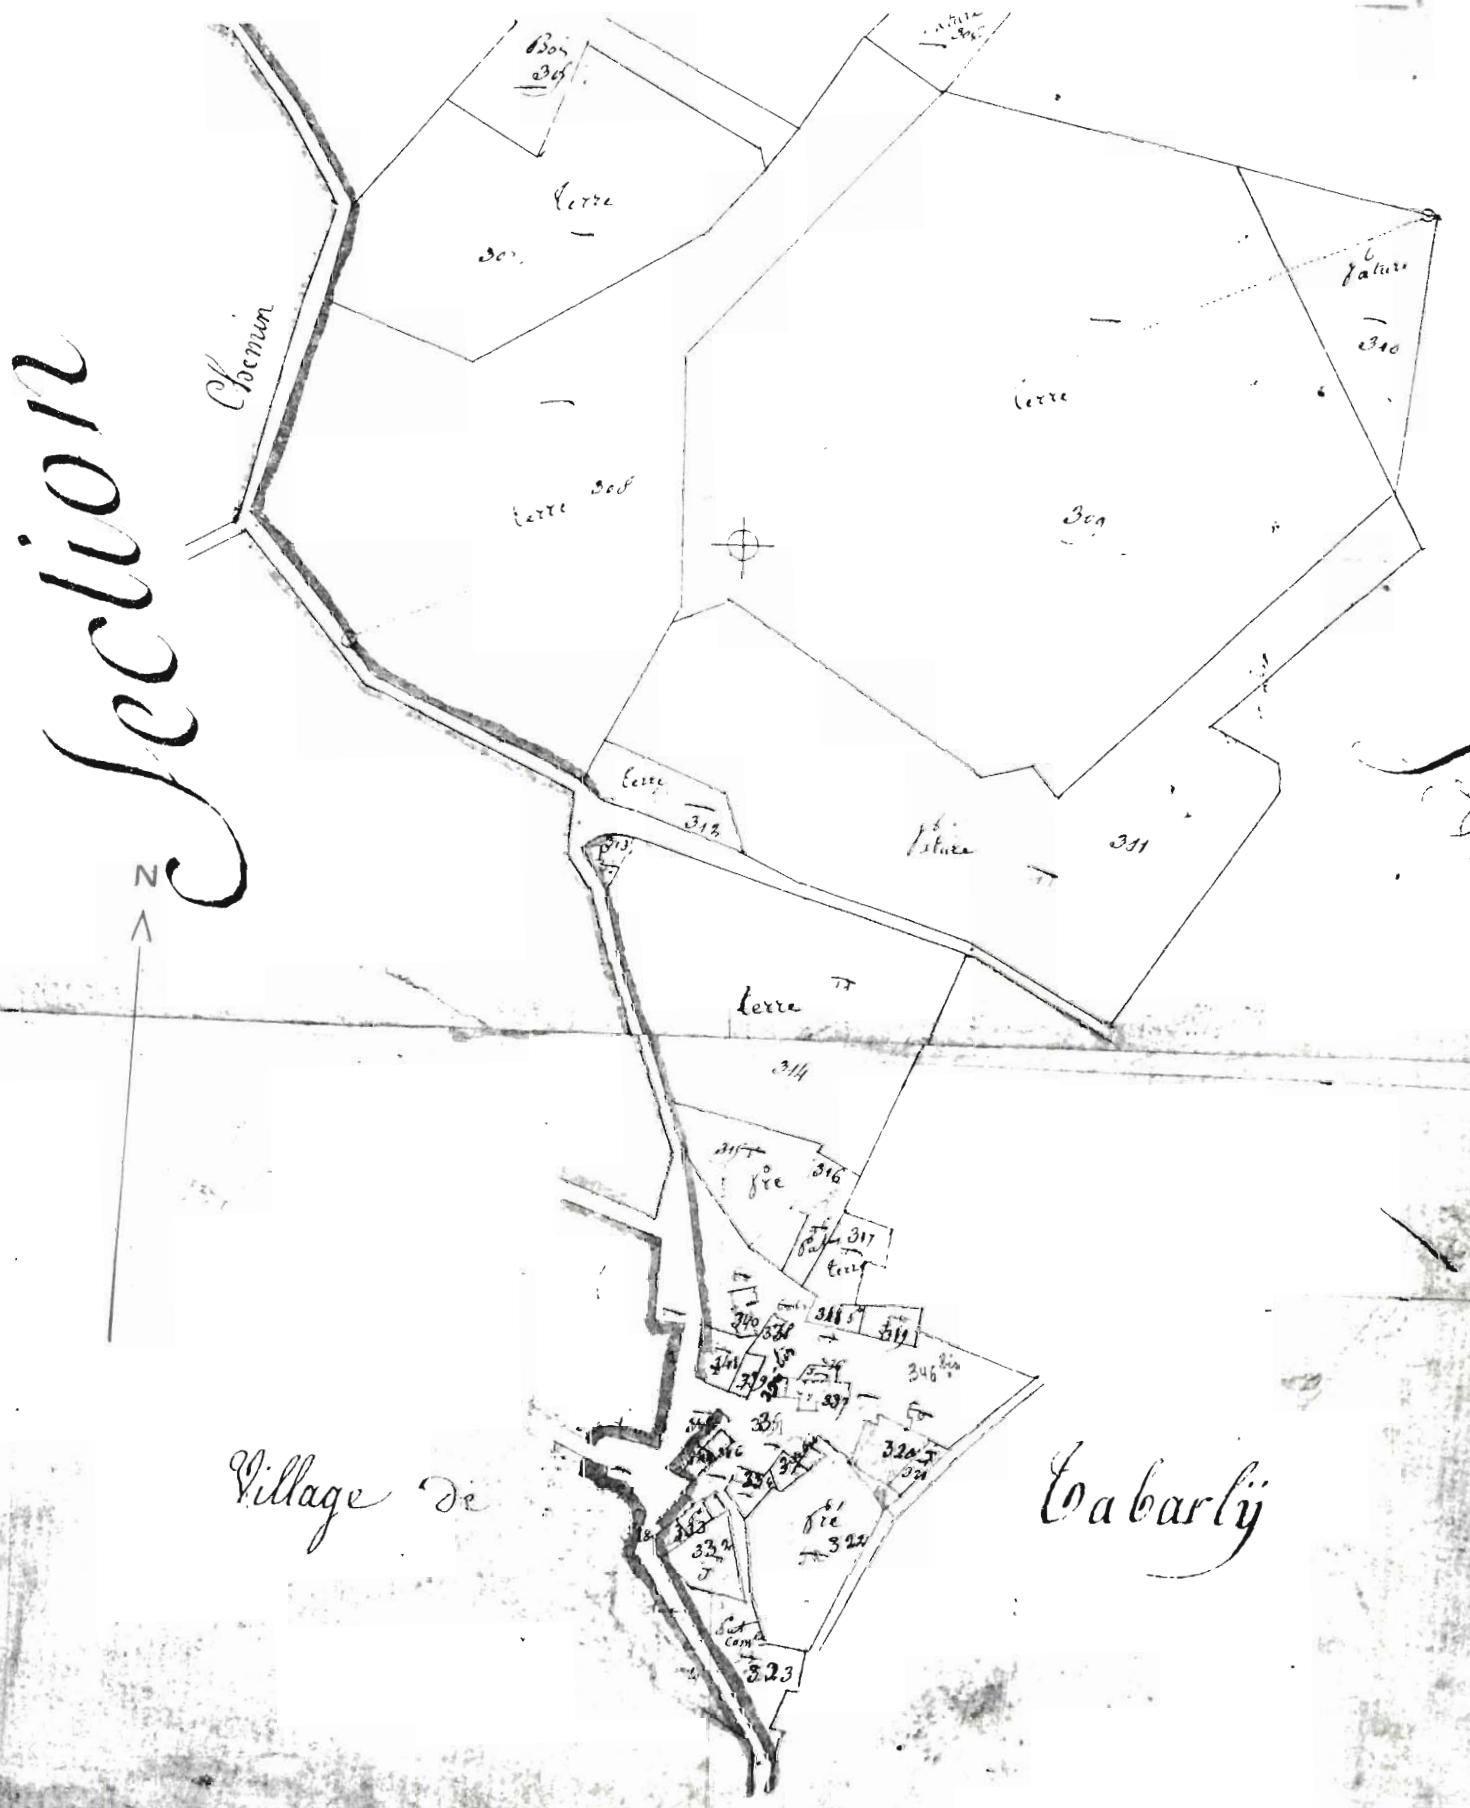
PLANCHE II

Extrait du plan cadastral ancien : 1811.K3.339-338-340. Echelle : 1/2500e.

En 1822, date des matrices cadastrales, la ferme appartenait à Pierre CAVAILLE dit BOURES et comprenait une maison (p. 339), un pigeonnier (p. 338), une grange (p. 340) et un jardin (p. 341), la propriété a une superficie de 20 hect. 68 a. 55 cent.

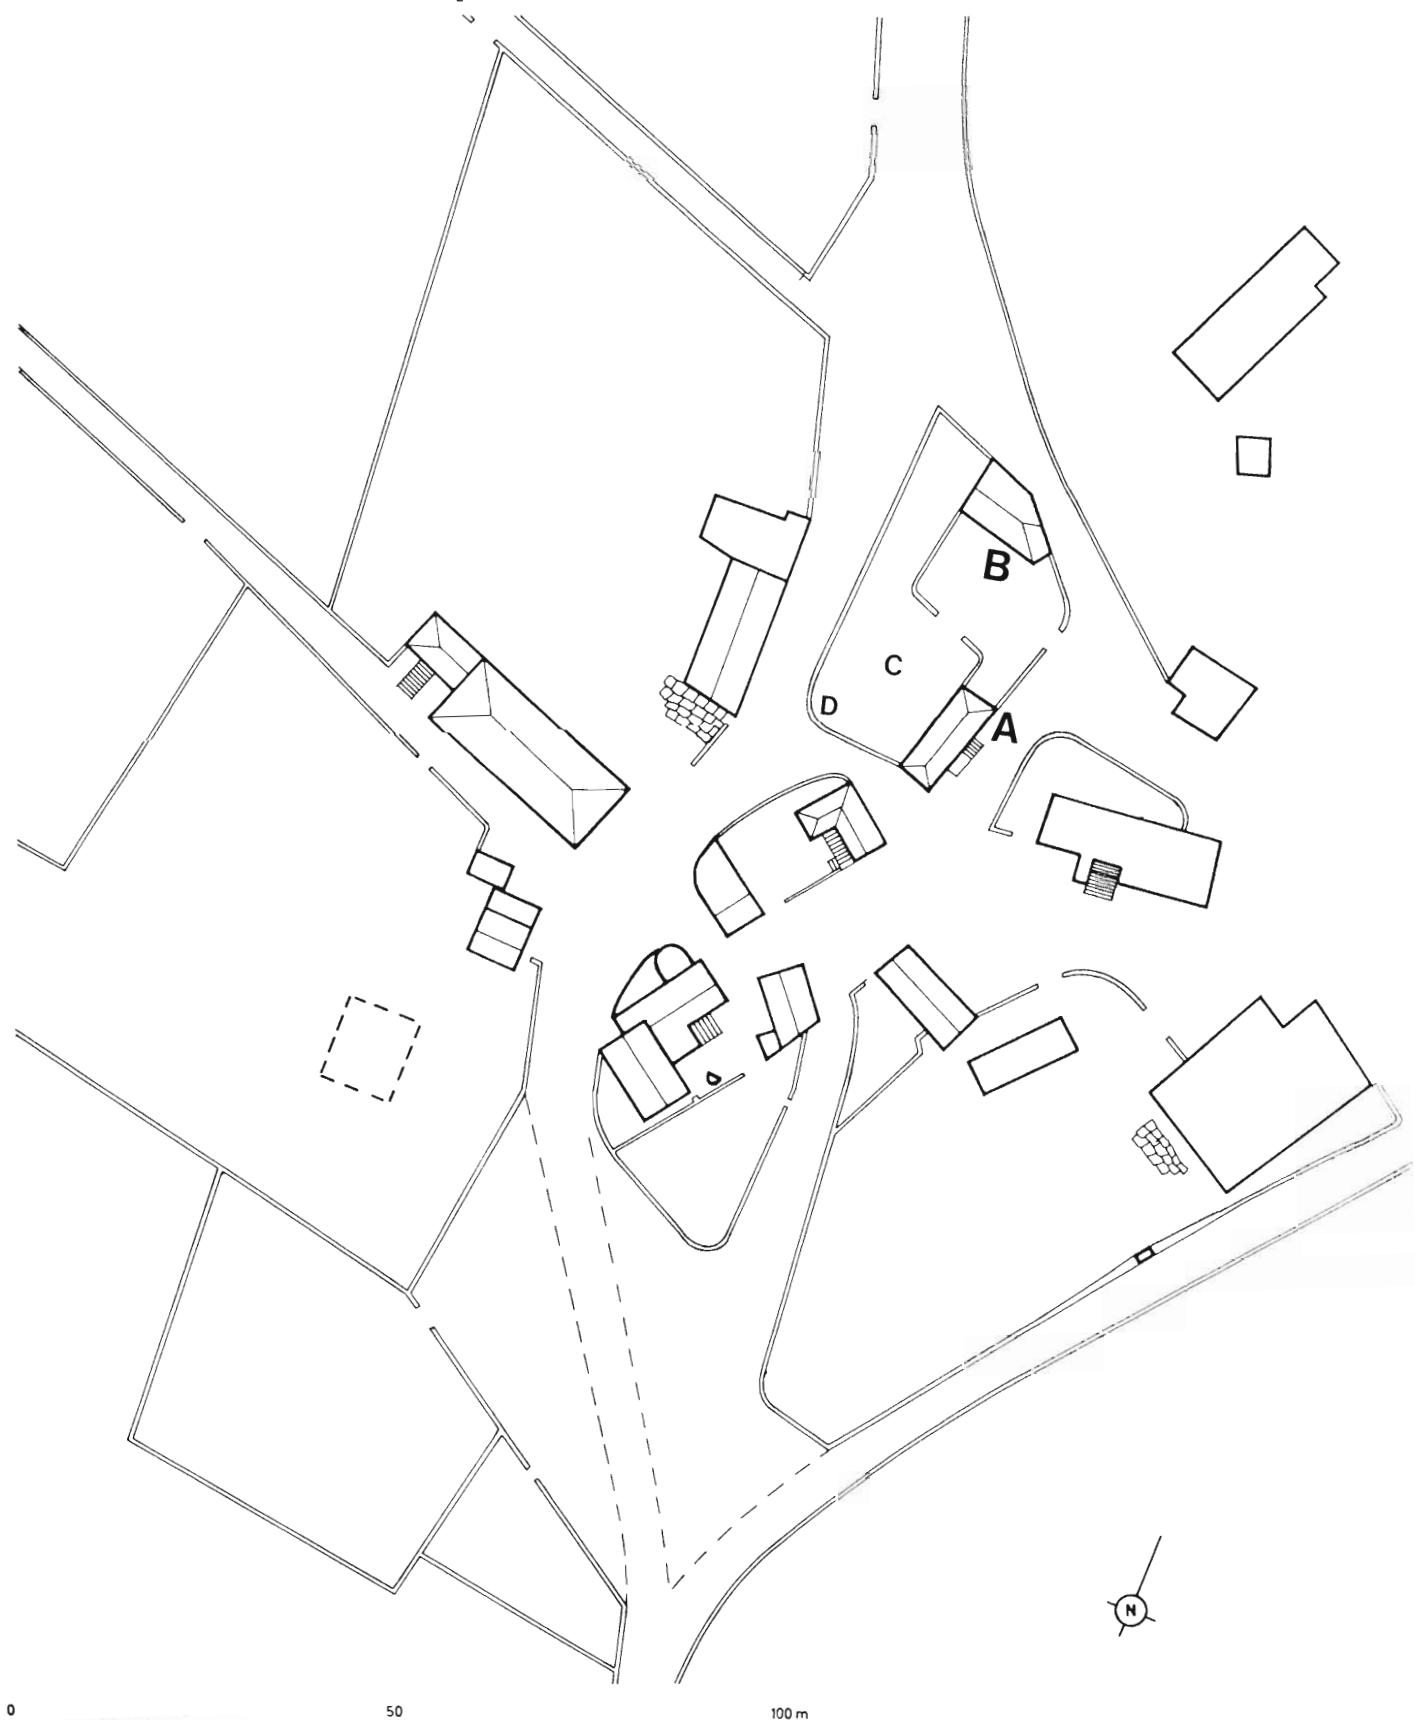
PL.III : Plan-masse d'après le plan cadastral de 1961. Ech. 1/500e

A. Logis

B. Bâtiment de dépendance

- A. Bâtiment principal
- B. Bâtiment de dépendances
- C. Jardin-potager
- D. Croix en fonte (fig. 17-18).

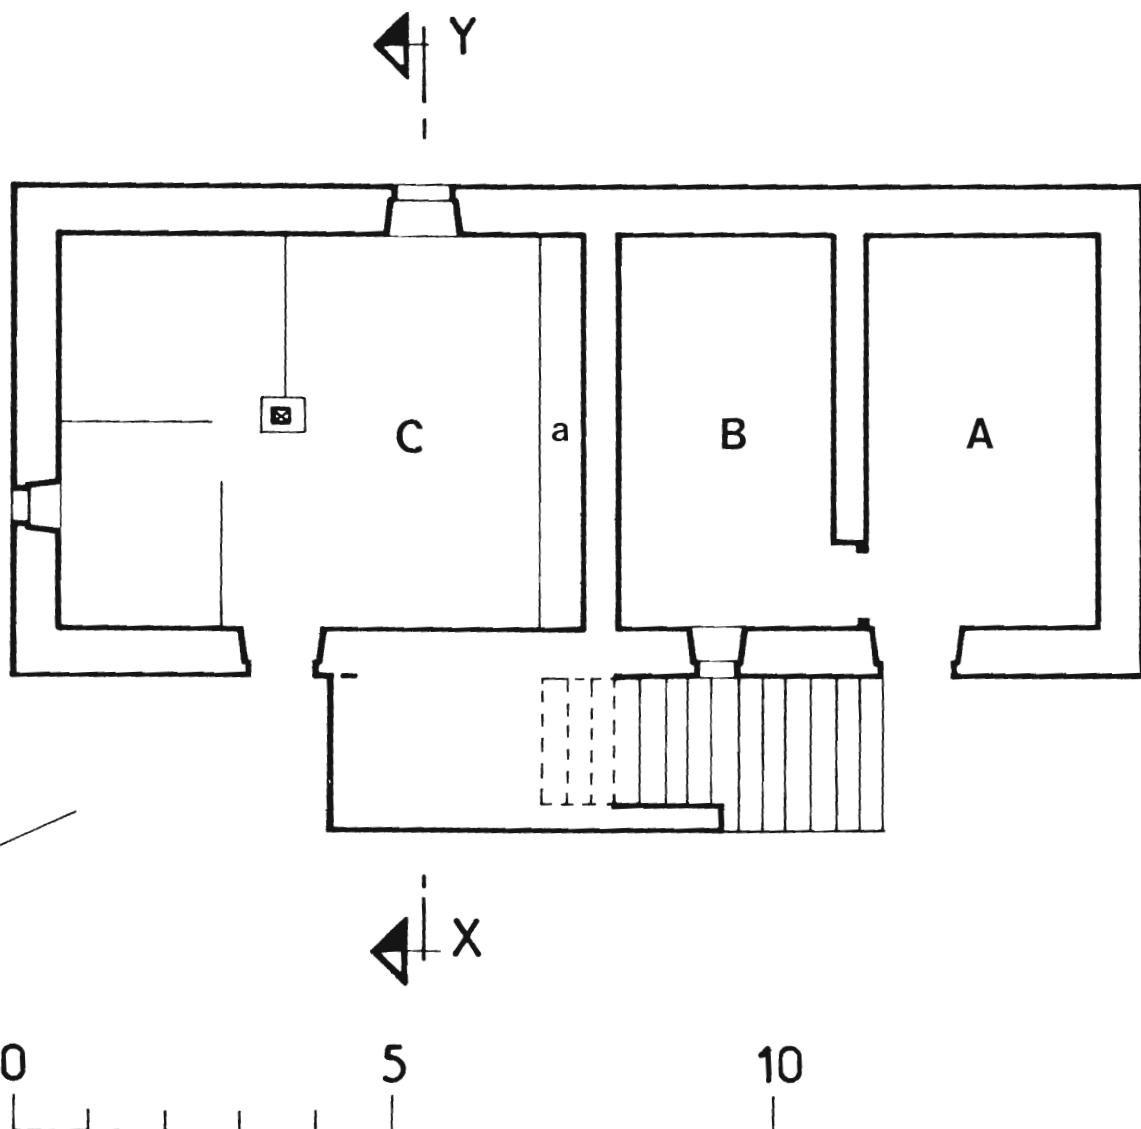
PLANCHE IV

Bâtiment principal. Plan schématique au rez-de-chaussée.
Echelle 1/100e.

- A. Chai
- B. Grenier
- C. Bergerie
- a. Mangeoire

- A. Chai, sol en terre battue.
- B. Grenier, plancher au sol.
- C. Bergerie, contient deux boxes séparés par des cloisons en planches et une mangeoire (a) ; le sol est en terre battue.

Les murs intérieurs sont enduits dans le grenier et le chai.

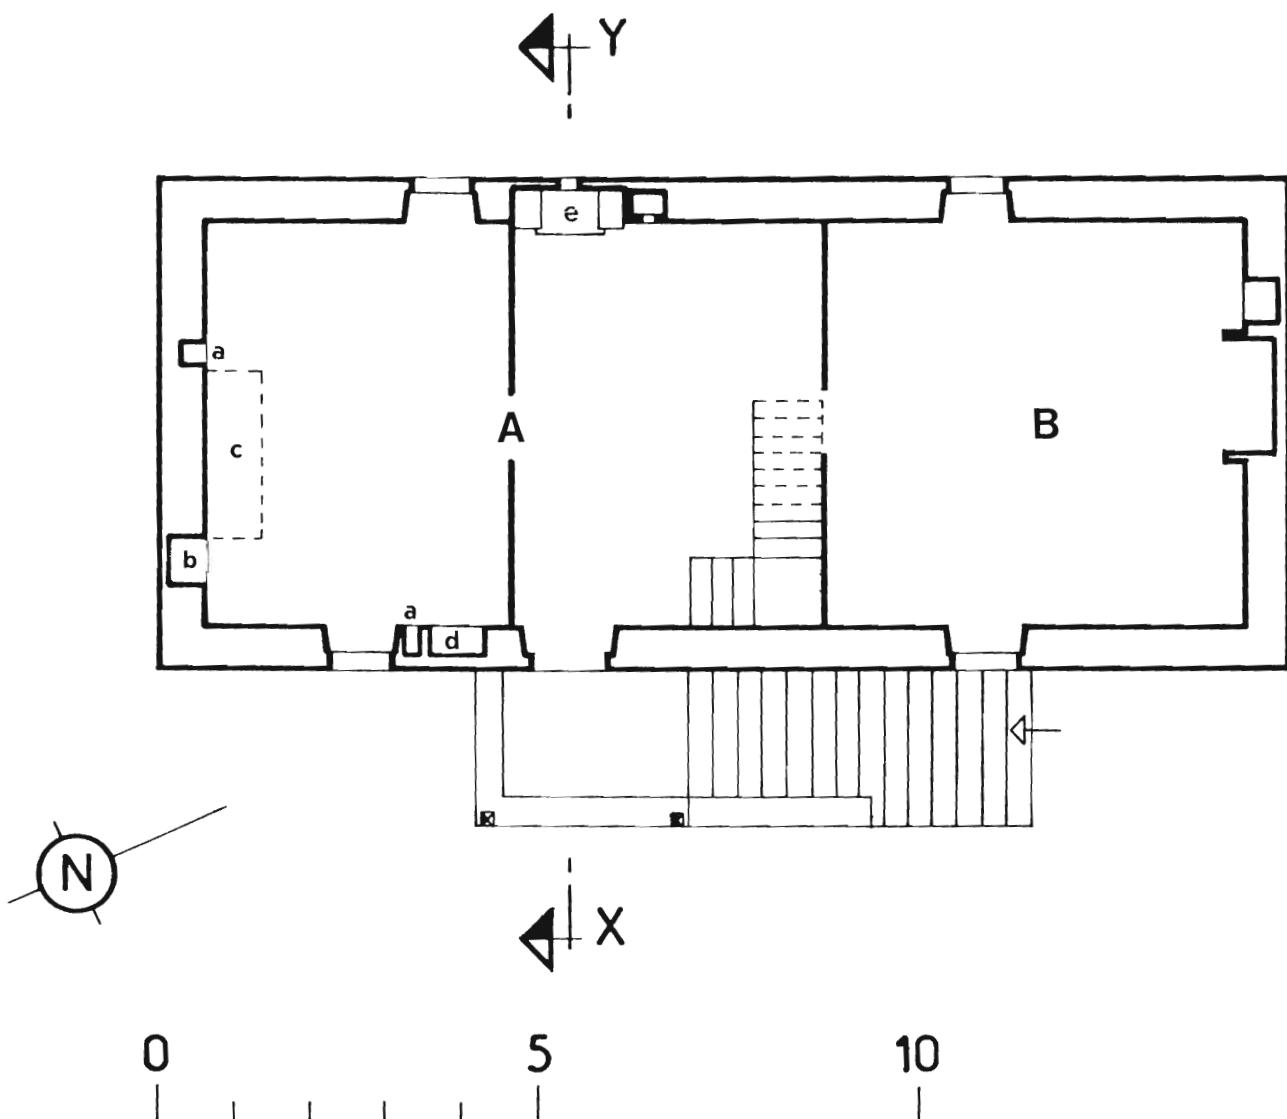
PLANCHE V

Bâtiment principal. Plan du premier étage.

A. Cuisine

B. Chambre

- Escalier droit de quatorze marches en pierre (dim. des marches : prof. 34 à 38 cm).
- Porche surélevé (fig. 5 à 7) : dim. 2,09 x 2,35 ; au-dessus de la porte d'entrée, une pierre porte la date 1781 et l'inscription "AITAL/BOLI/LOUSTAL" [remplacement ?] ; le sol est dallé de pierre.

- Cuisine (A) : actuellement divisée par une cloison ; dim. 8,05 x 5,27 m
 - . Evier (e) : une grande dalle de pierre creusée et légèrement inclinée pour permettre l'écoulement de l'eau vers l'extérieur se trouve sur le sol (fig. 11-12)

- . Deux niches (a) sont situées dans l'épaisseur du mur.
 - . Placards (b et d) équipés d'une étagère et fermés d'un vantail en bois, le vantail du placard en d, est décoré d'une fleur sculptée (fig. 13).

- . L'accès au comble s'effectue par un escalier de bois, tournant à gauche à deux volées droites de quatre et douze marches.
 - . Le plafond est à solives apparentes.

- Chambre (B) :
 - . Cheminée engagée à piédroits en brique, linteau bois et hotte en "tuff".
 - . Plafond à poutres et solives apparentes.
 - . Une trappe dans le plancher permettait le remplissage de la cuve située dans le chai.

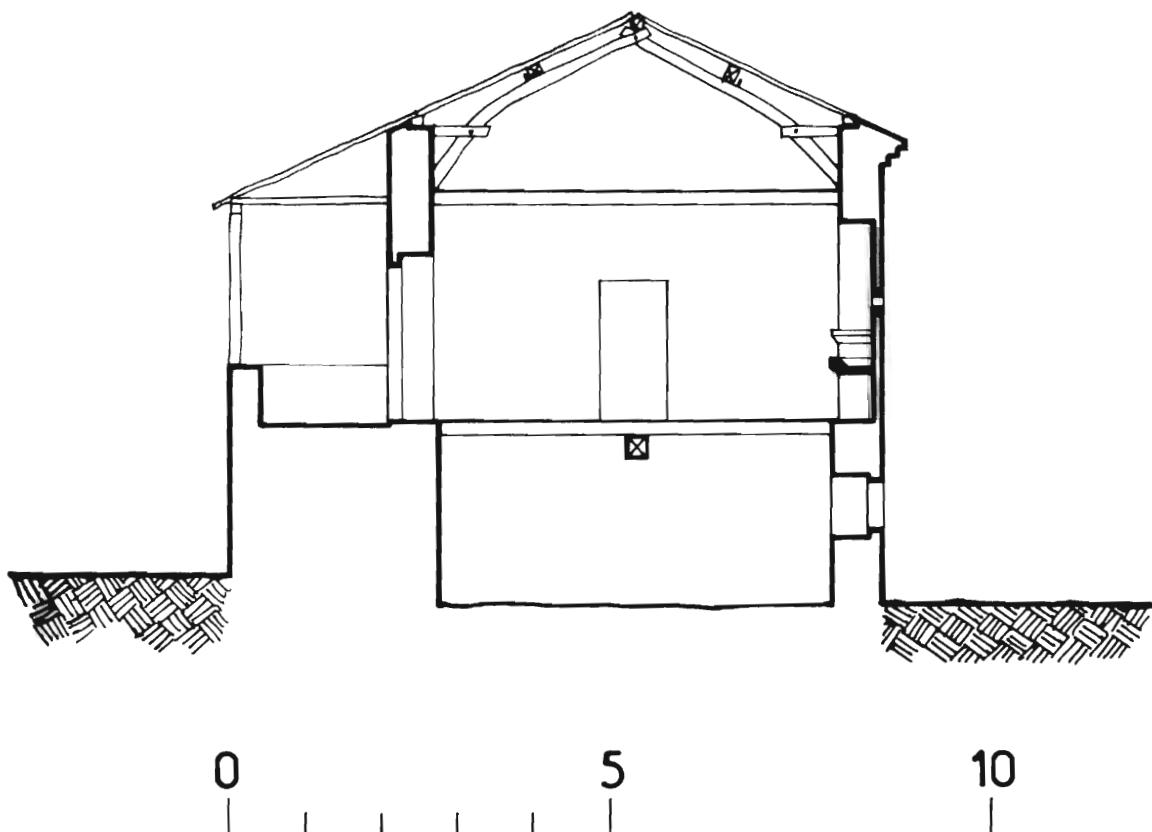
PLANCHE VI

Bâtiment principal. Coupe transversale schématique selon X - Y
Echelle : 1/100e

Comble à surcroît. Toit à croupes. Charpente avec trois fermes à arbalétriers courbes : assemblage des arbalétriers à mi-bois au faîte ; un blochet assure la liaison entre la sablière et l'arbalétrier. A chaque extrémité, au départ de la croupe, le faîte est supporté par un poinçon. Les arêtiers sont assemblés à ce poinçon au sommet et reposent sur le mur à leur base.

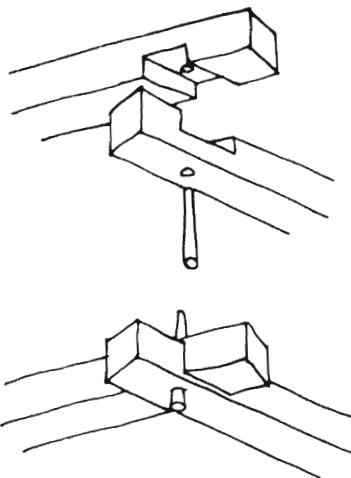
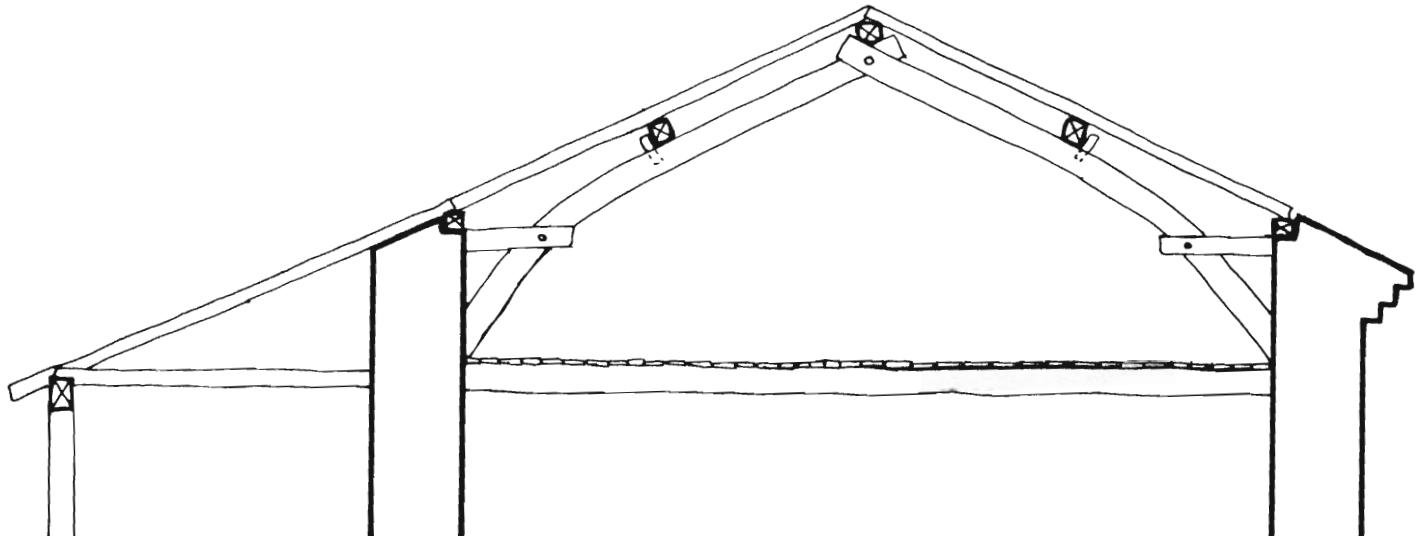
PLANCHE VII

Coupe transversale selon x-y,
détail de la charpente et de l'assemblage
des arbaletiers.

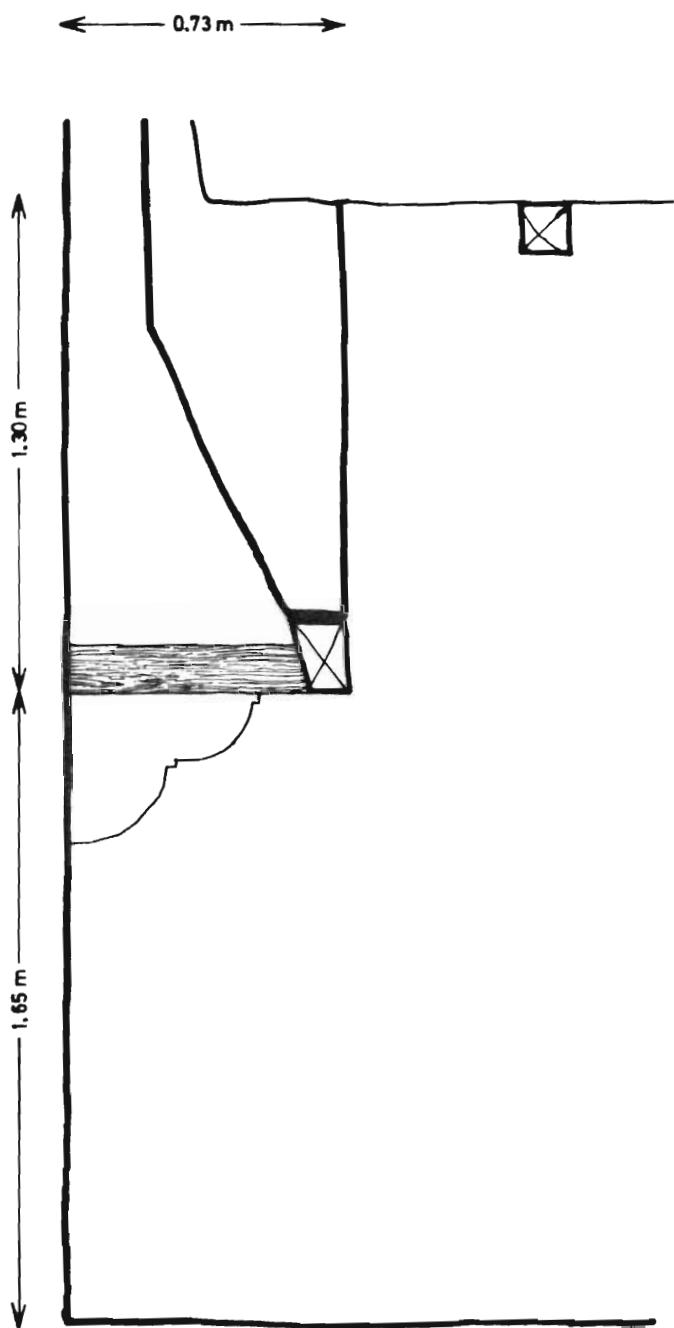
PLANCHE VIII

Coupe schématique de la cheminée de l'ancienne cuisine.

- . Cheminée (c) traditionnelle adossée : l'âtre de niveau avec le sol est revêtu de carreaux de terre cuite ; il est précédé de deux grandes pierres monolithes (pl. VIII).

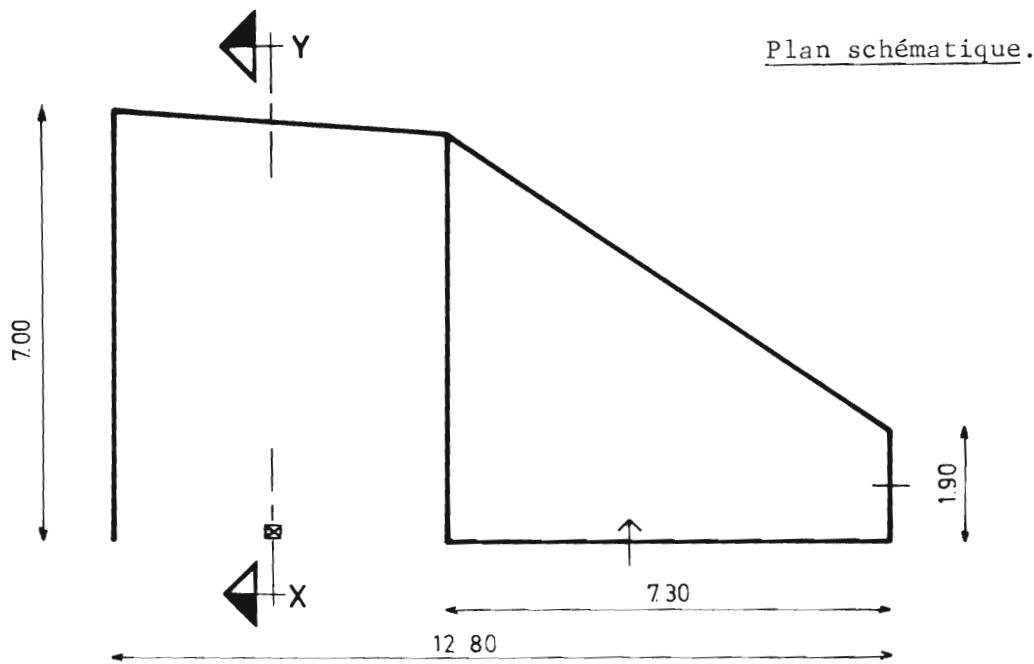
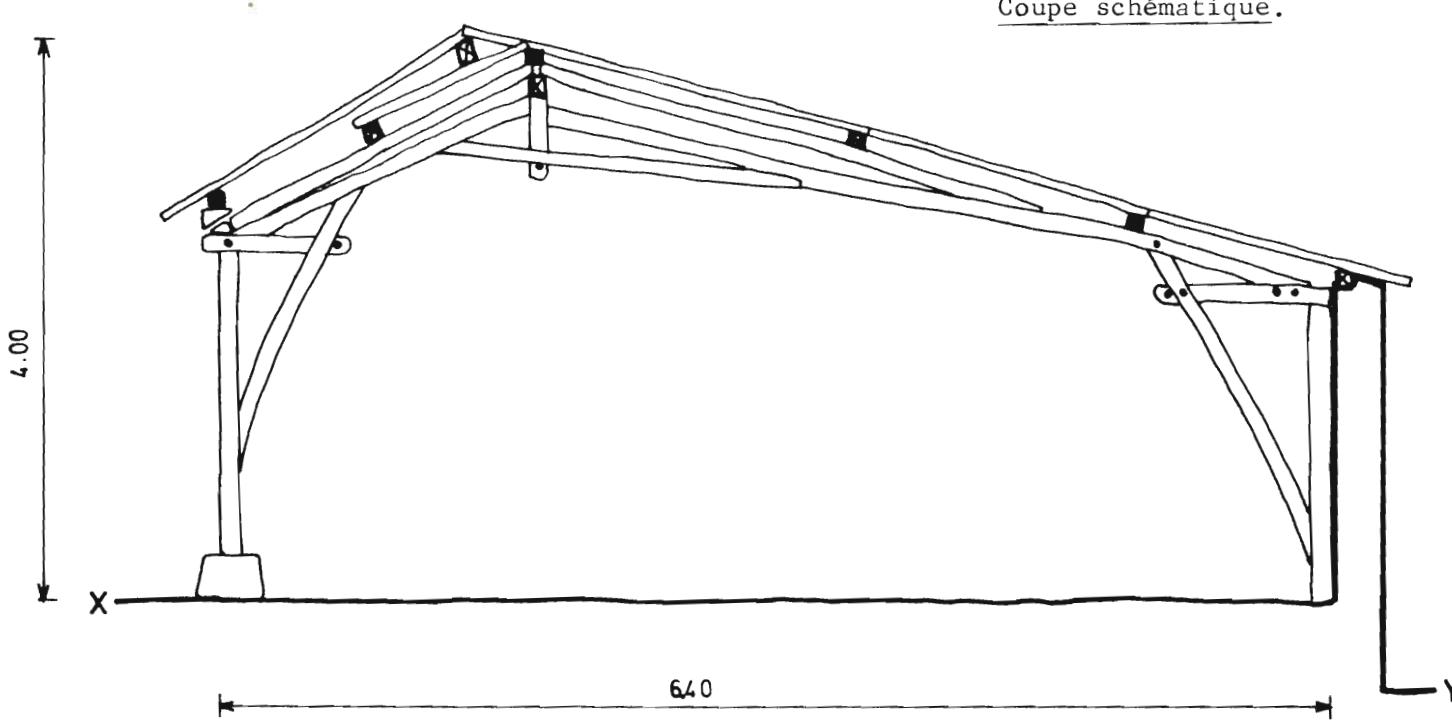
PLANCHE IX
Relevé Inventaire Midi-Pyrénées. B. BROSSARD

Bâtiment de dépendance.

- A. Hangar
- B. Pièce ayant pu abriter une vache ou un boeuf pour le travail de la terre [renseignement oral].

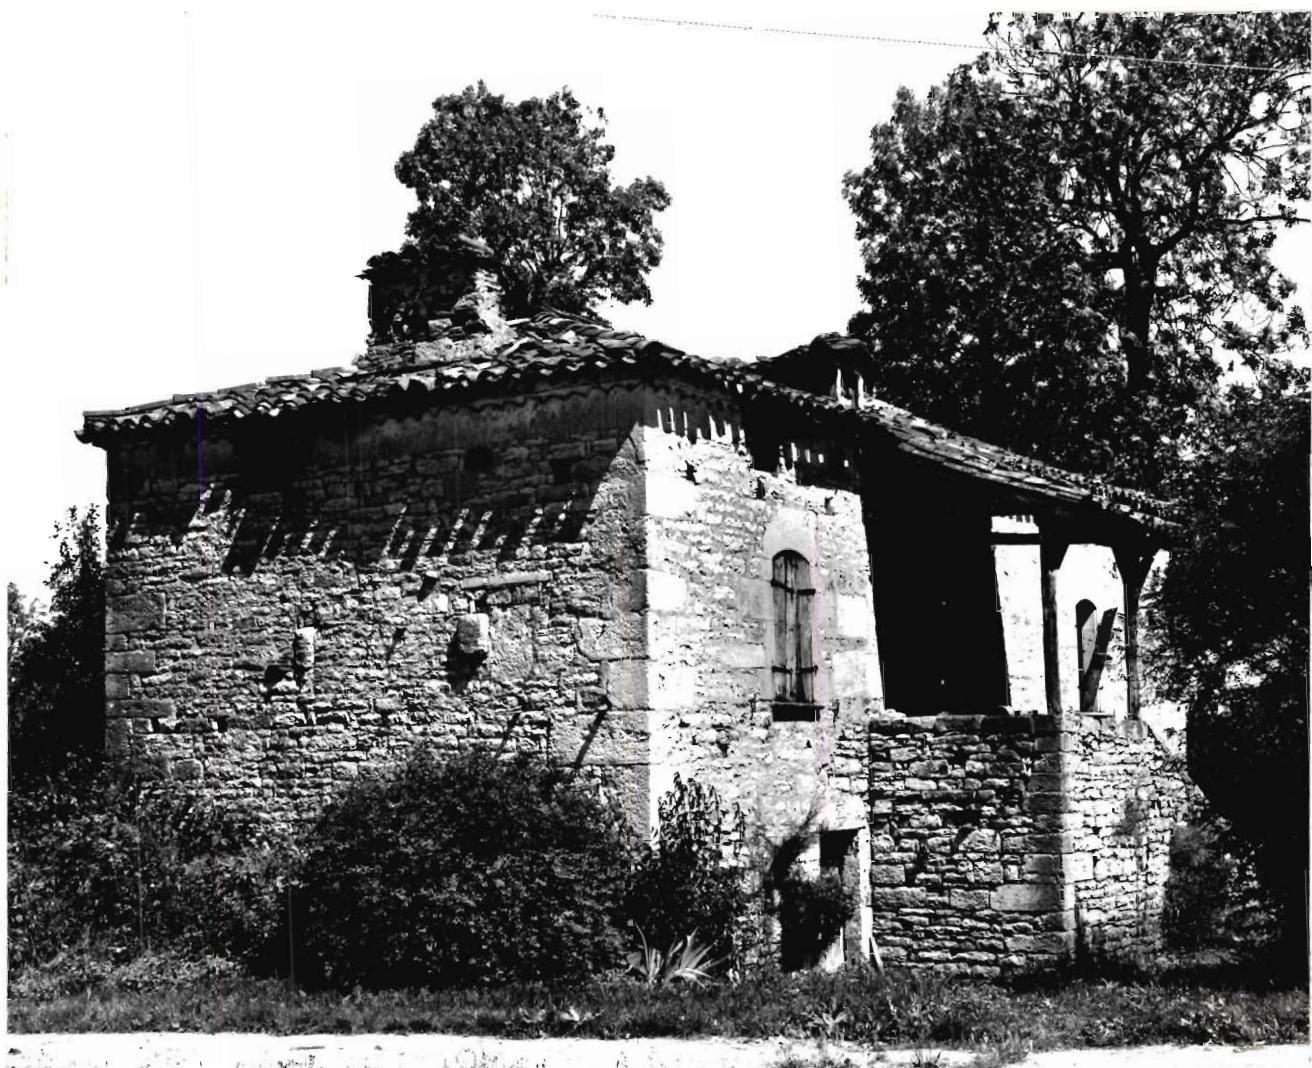
Fig. 1

Ensemble depuis le Sud.

- . Elévation antérieure (fig. 1 à 7) : une pierre sculptée située au-dessus de la porte d'entrée porte la date 1781 (fig. 7).
- . Elévation latérale gauche (fig. 1). Les deux pierres saillantes indiquent la présence de la cheminée à l'étage.

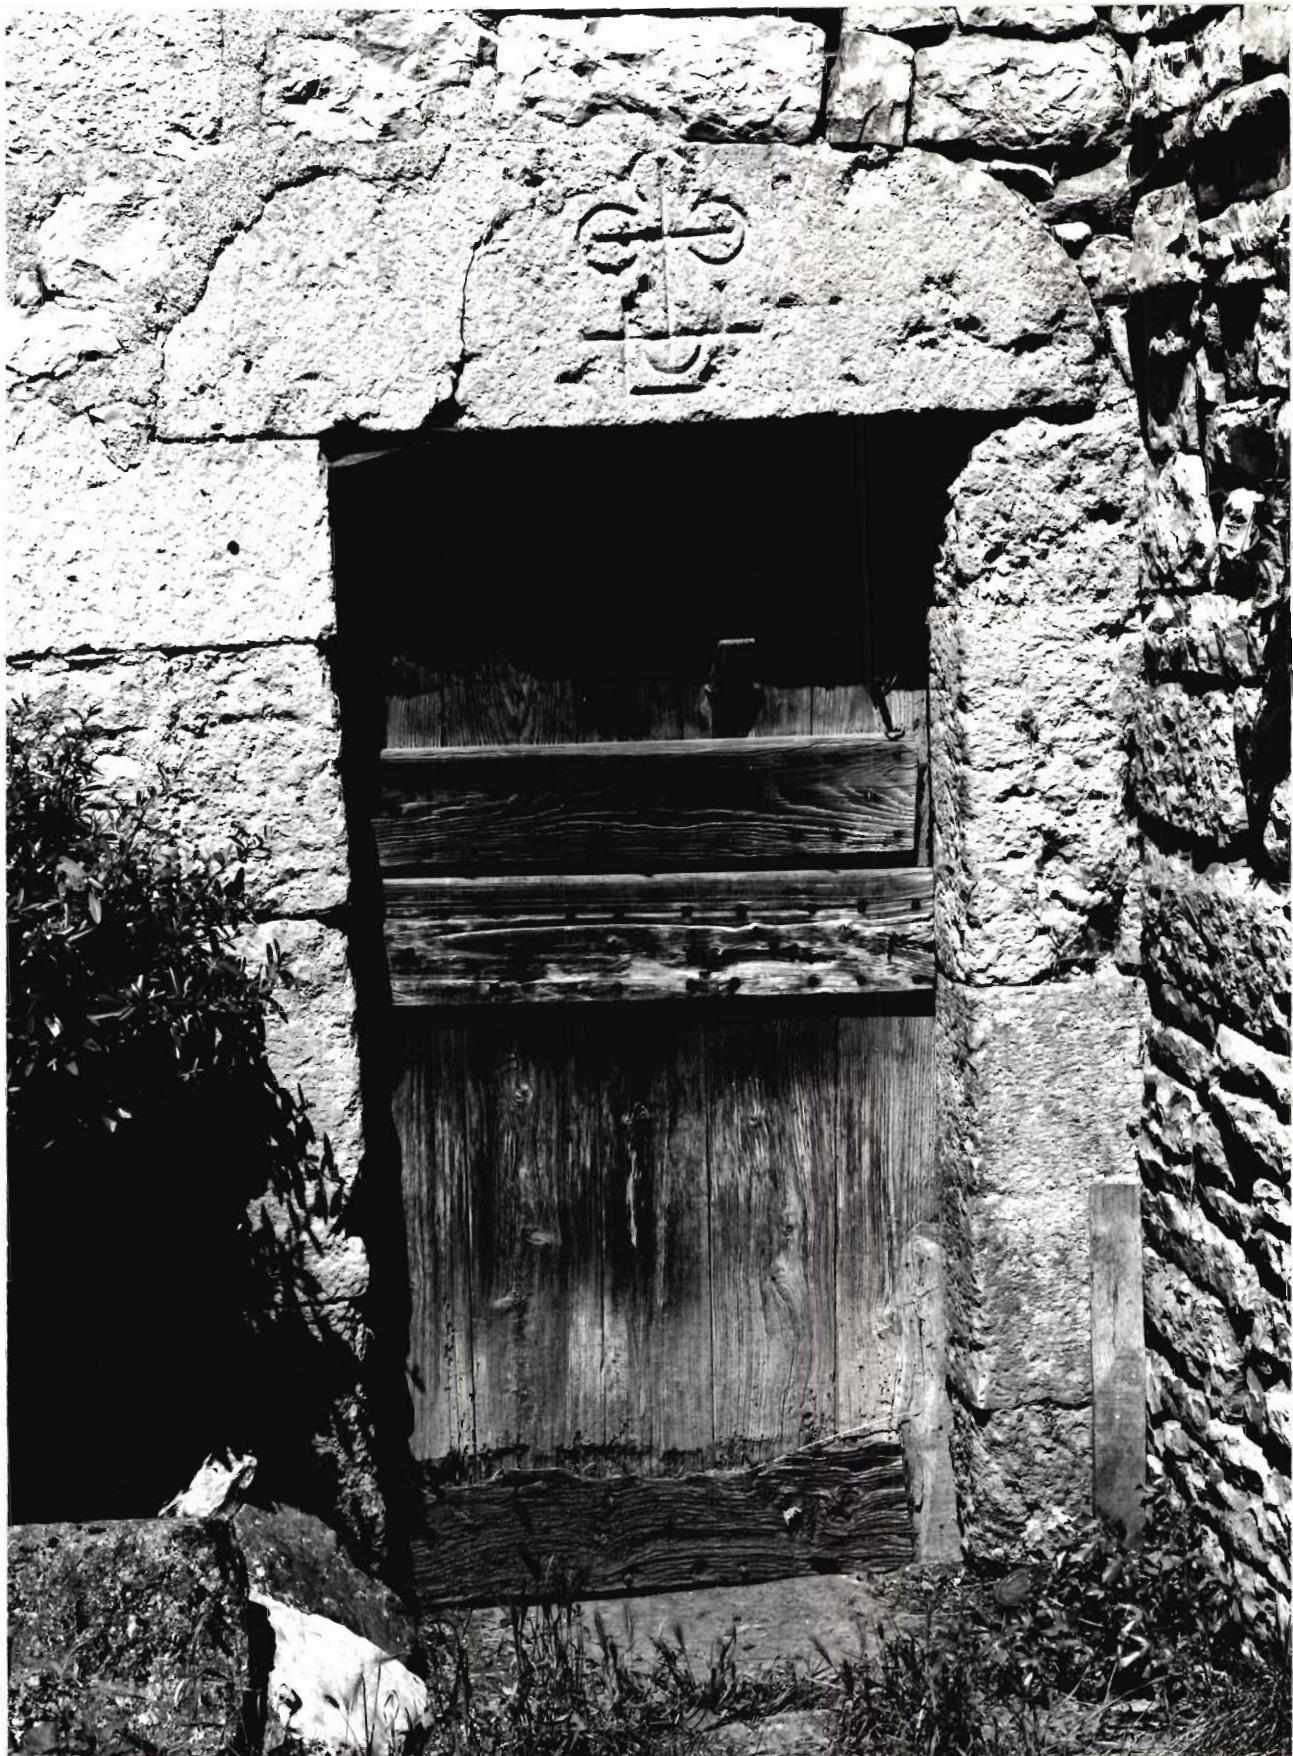
Fig. 2

Elévation antérieure. Porte de
la bergerie.

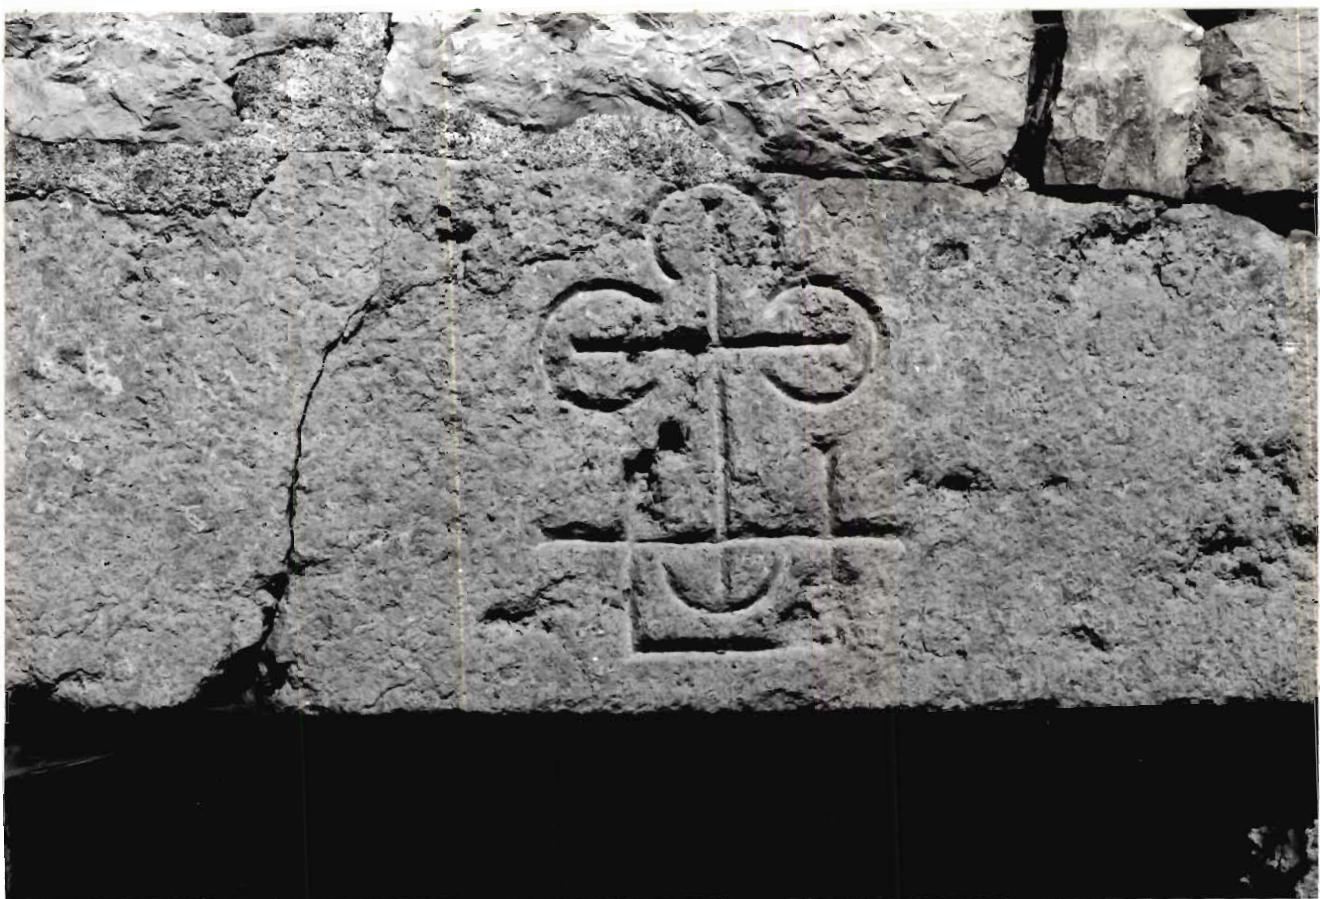
Fig. 3

Elévation antérieure, linteau de
la porte de la bergerie.

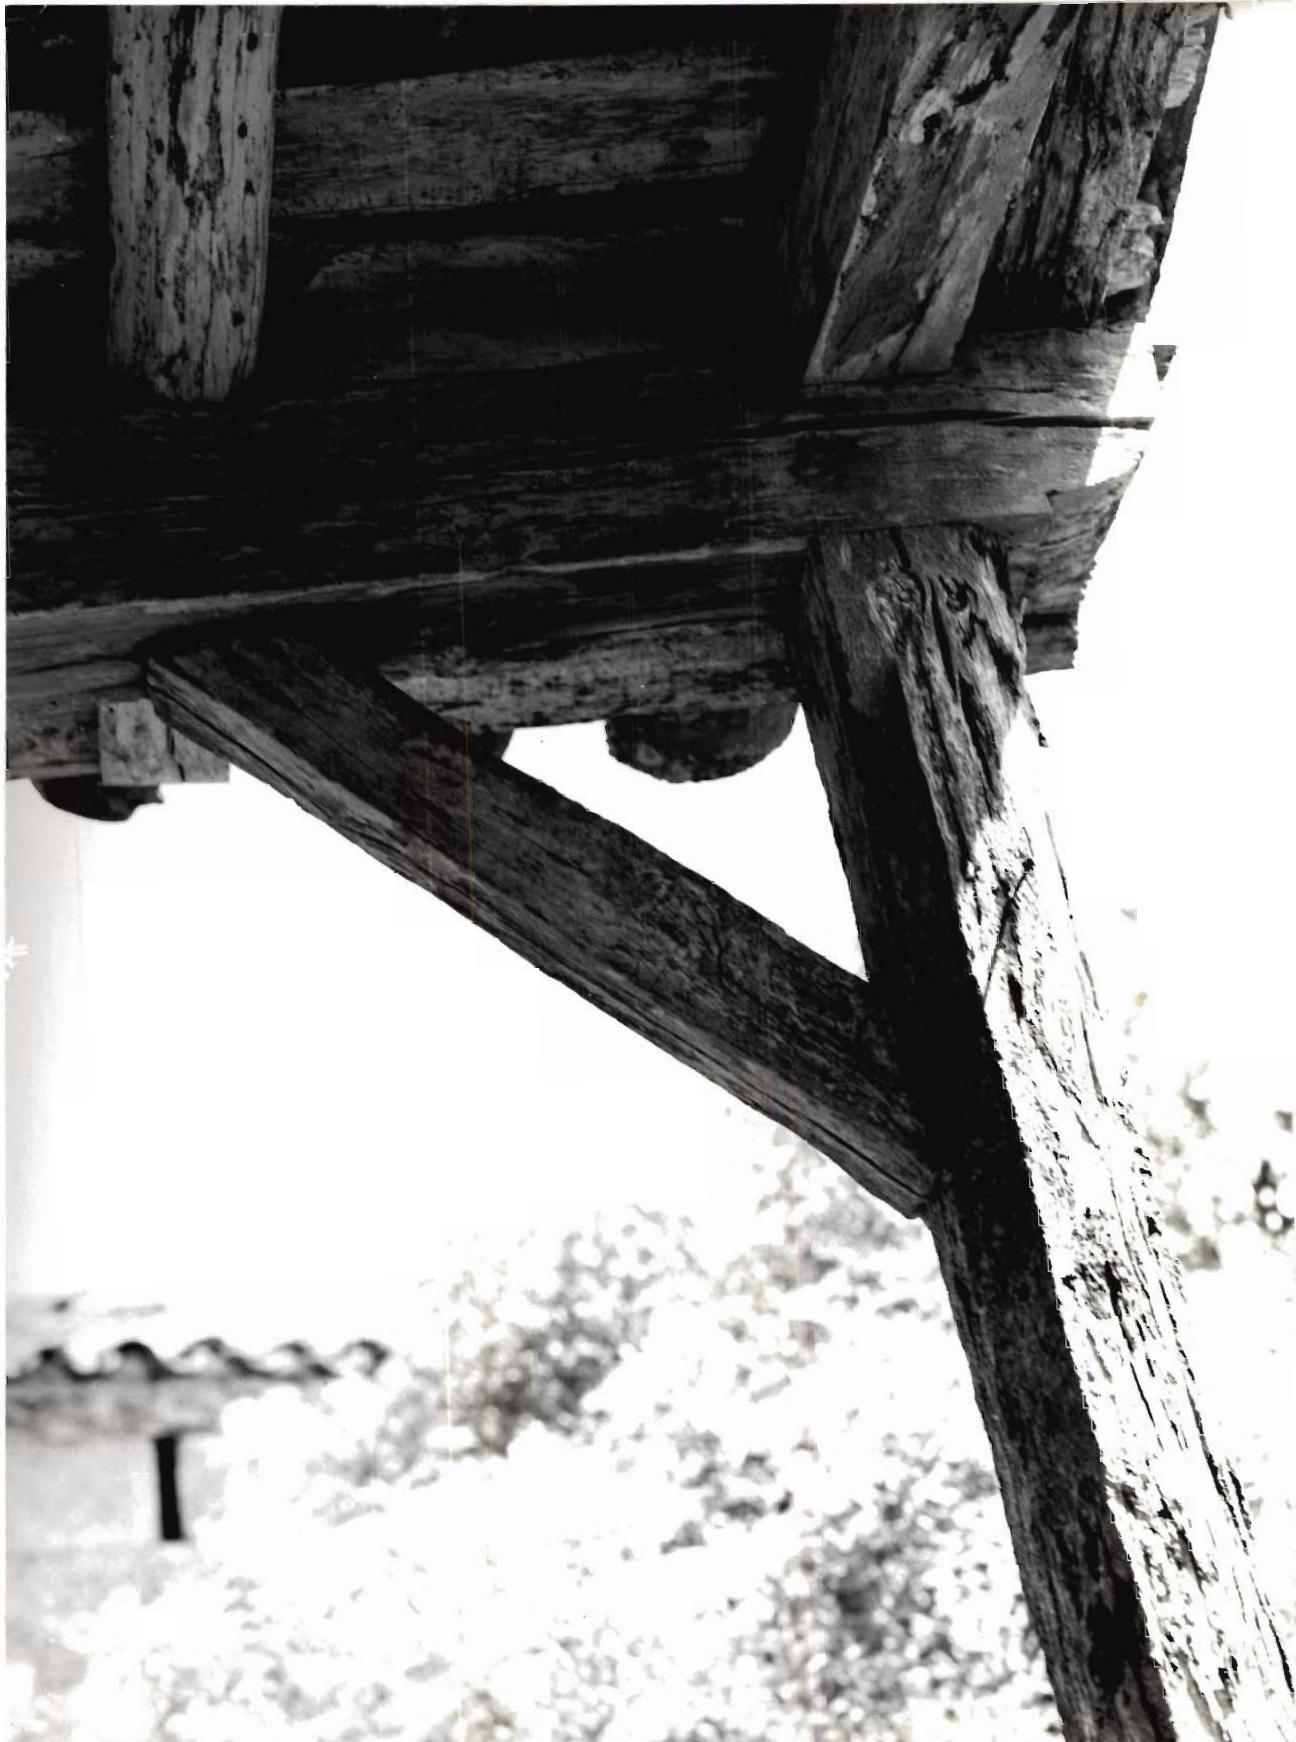
Fig. 5

Elévation antérieure, détail de la
charpente du porche.

Cette ferme est représentative des fermes à *balet*. Ici le palier de l'escalier est couvert d'un toit porté par des poteaux en bois. Ces porches surélevés sont attestés deux fois dans les textes, en 1765 et en 1822 (cf. dossier collectif FERMES, canton de Saint-Antonin), mais il n'est pas assuré que celui-ci soit contemporain de la construction du logis ; il a fort bien pu être ajouté ultérieurement.

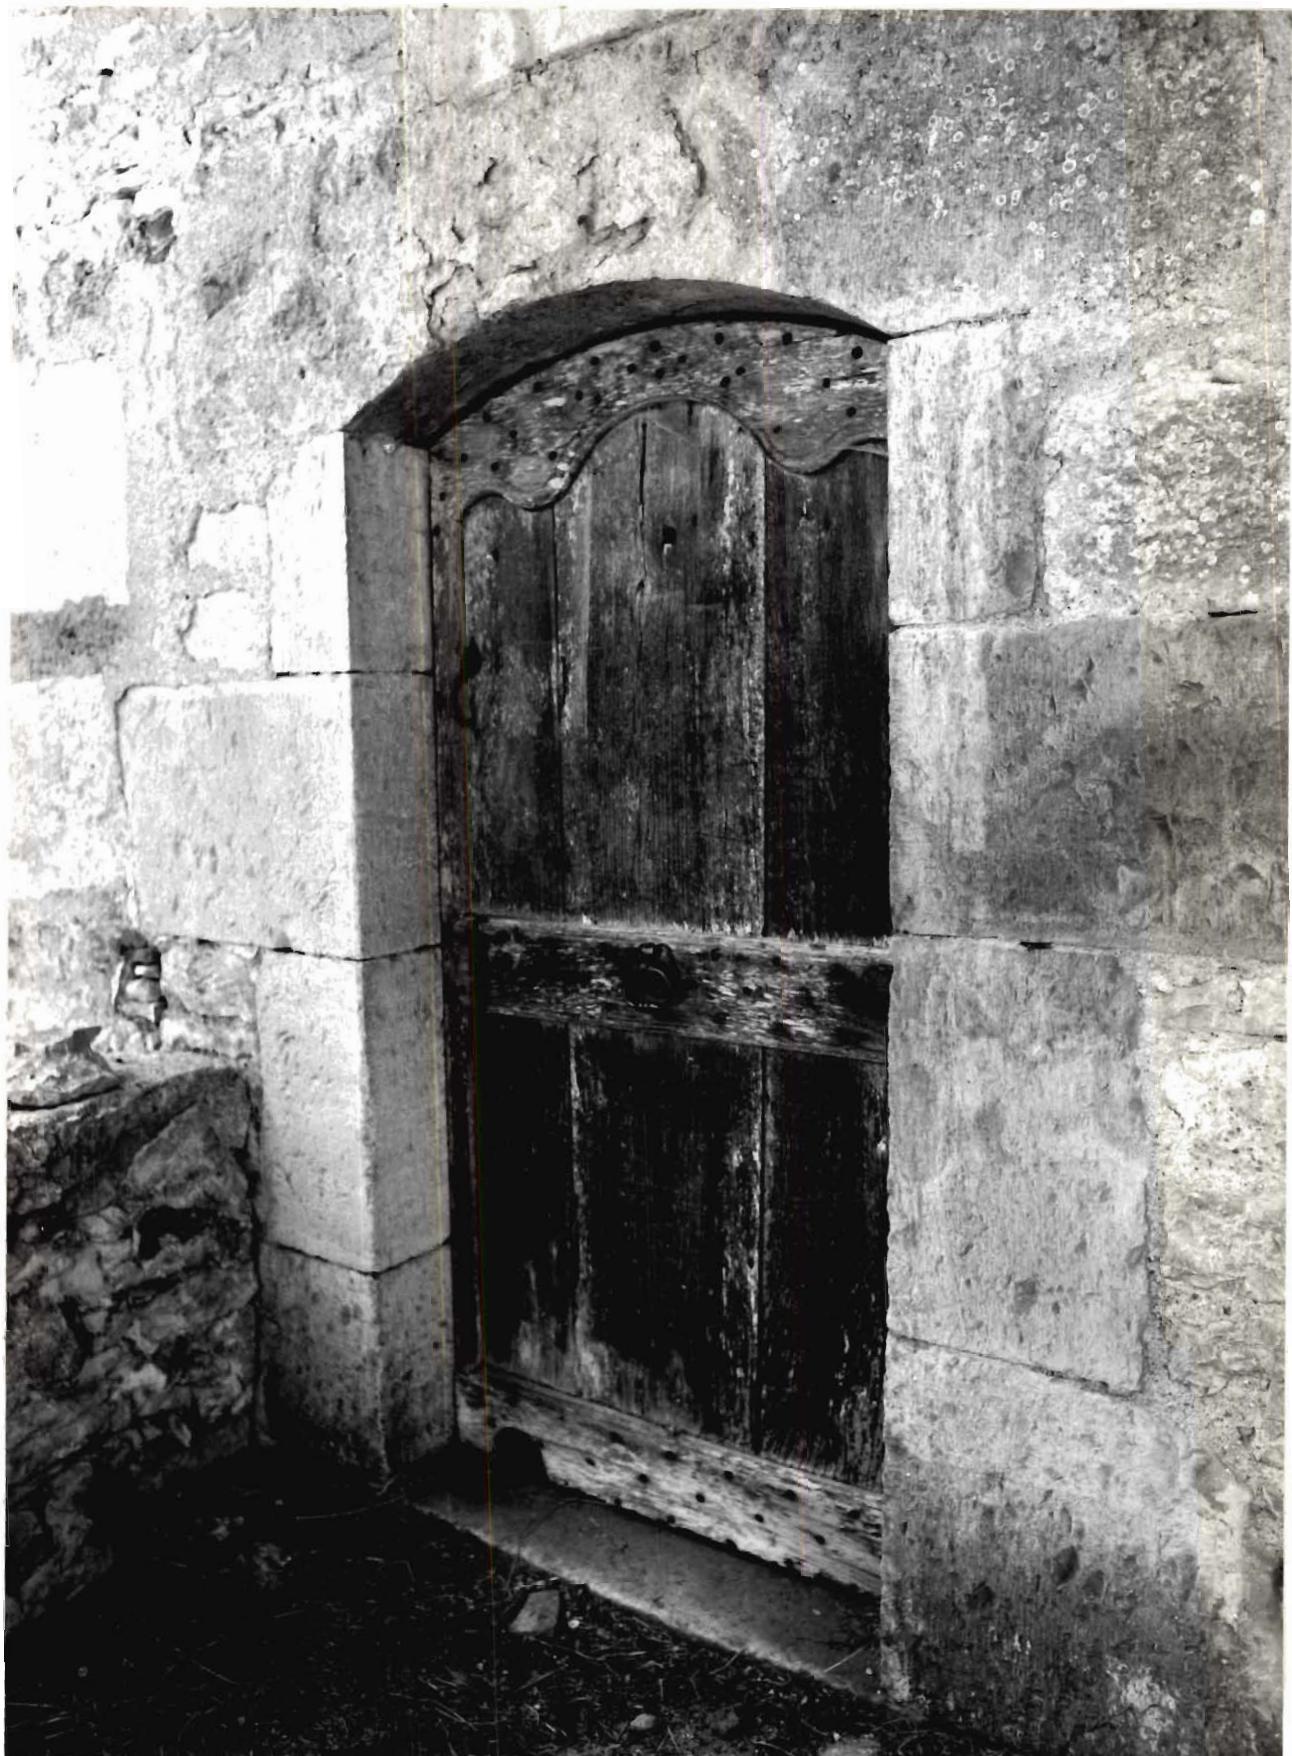
Fig. 6

Elévation antérieure. Porche
surélevé, porte d'entrée dans le logis.
