Aire d'étude : SAINT ANTONIN NOBLE VAL

Lieu-dit : TABARLY

Dénomination : FERME (no 2)

Dossier d' INVENTAIRE FONDAMENTAL établi en 1981, 1989 par NOE DUFOUR ANNIE

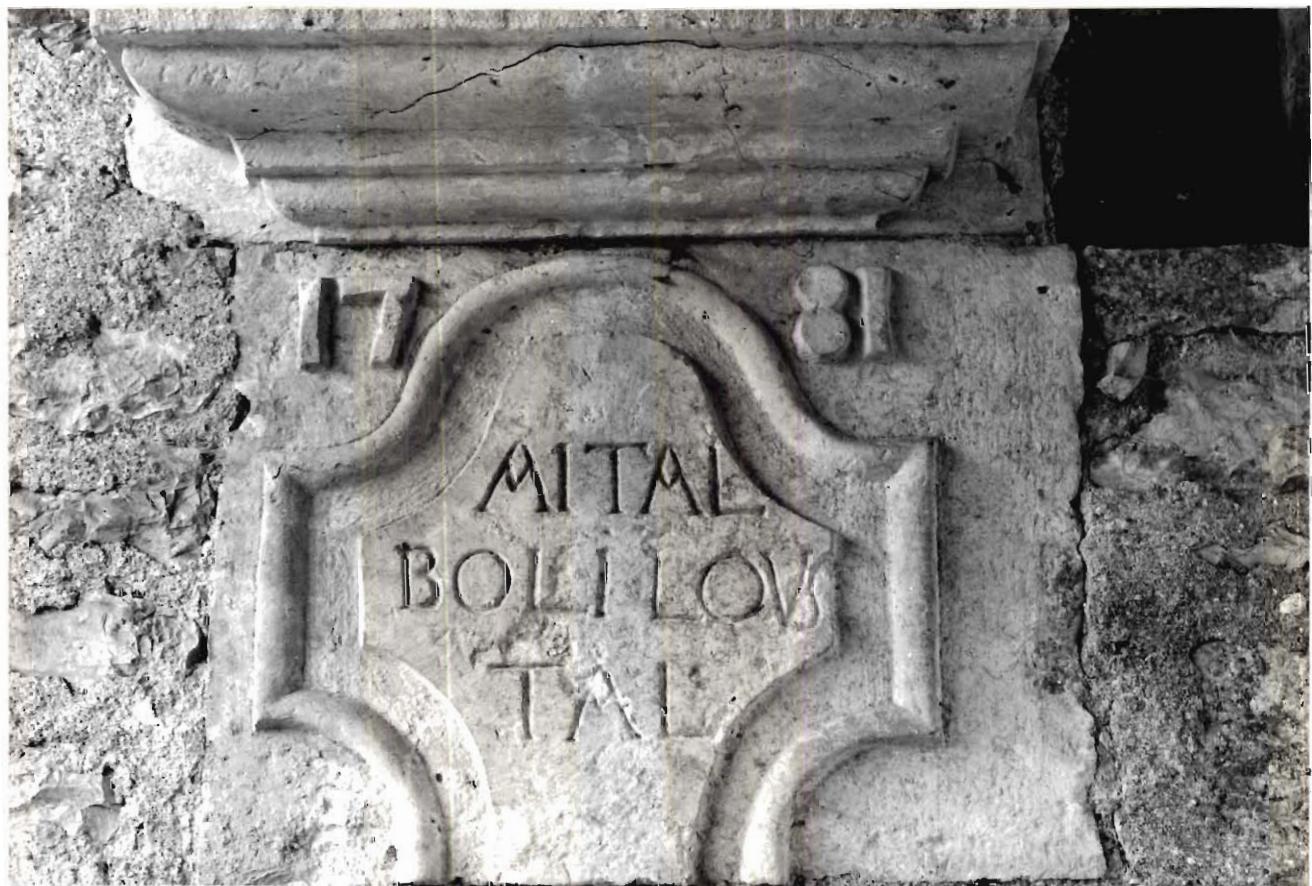
Fig. 7

Elévation antérieure. Porche surélevé, Pierre sculptée au-dessus de la porte d'entrée.
Inscription : "1781 AITAL BOLI LOUSTAL".

- . Elévation antérieure (fig. 1 à 7) : une pierre sculptée située au-dessus de la porte d'entrée porte la date 1781 (fig. 7).
- . Elévation latérale gauche (fig. 1). Les deux pierres saillantes indiquent la présence de la cheminée à l'étage.

Les deux dates de 1781 peuvent correspondre à l'époque de construction du logis. En revanche le bâtiment de dépendance est postérieur à 1814, date du plan cadastral.

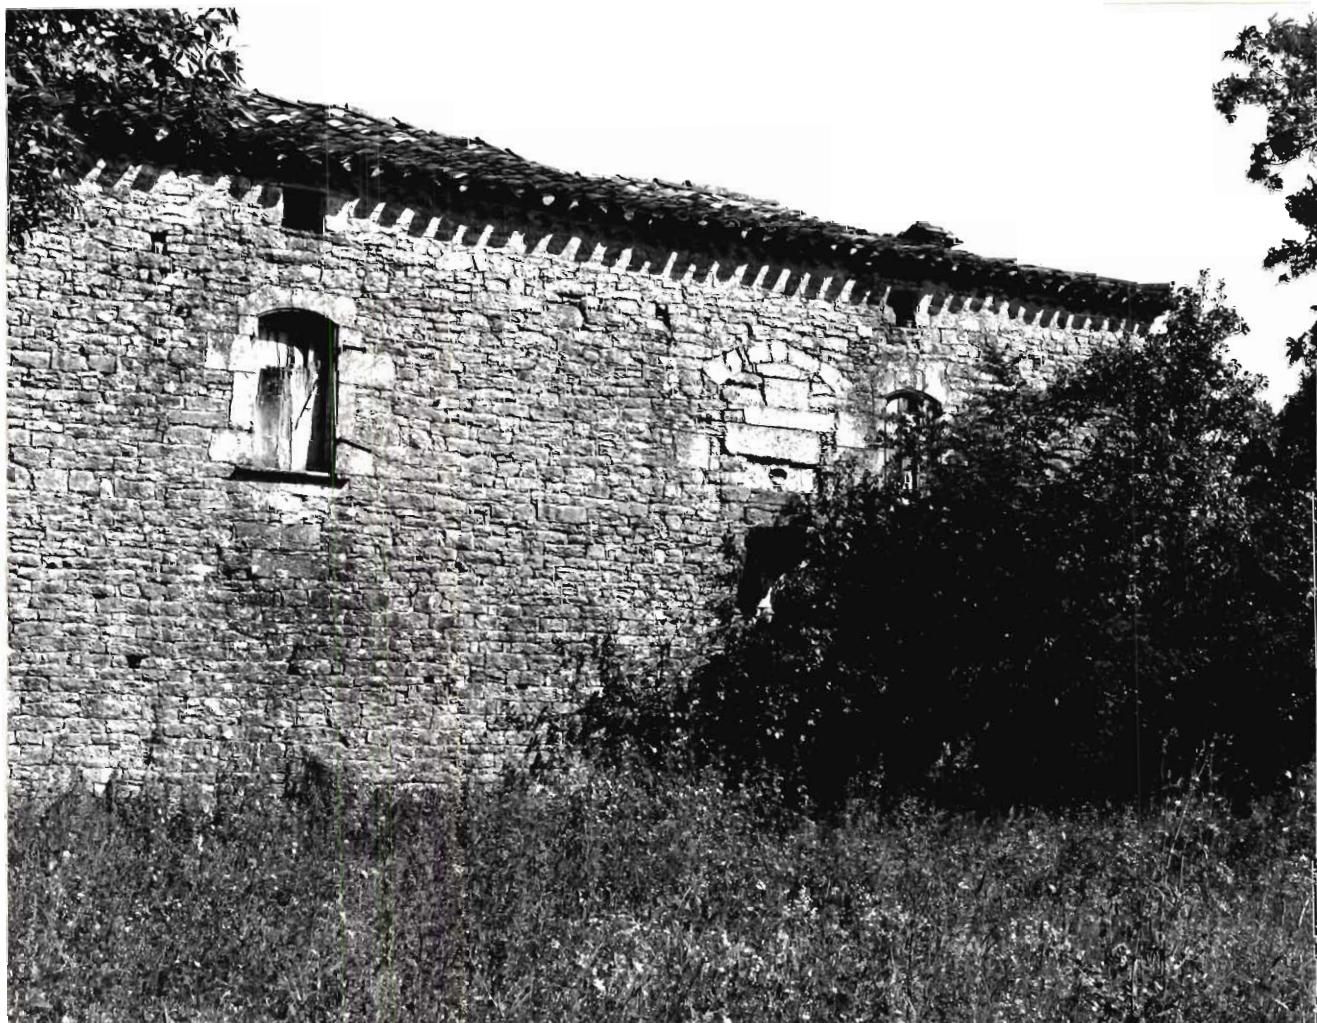
Fig. 9

Bâtiment principal. Elévation postérieure, détail de la partie droite.

- . Elévation latérale droite aveugle : une grande pierre de taille signale la présence du placard de la chambre à l'étage.
- . Elévation postérieure (fig. 8-11) : le linteau de la fenêtre de droite porte la date 1781 (fig. 9).

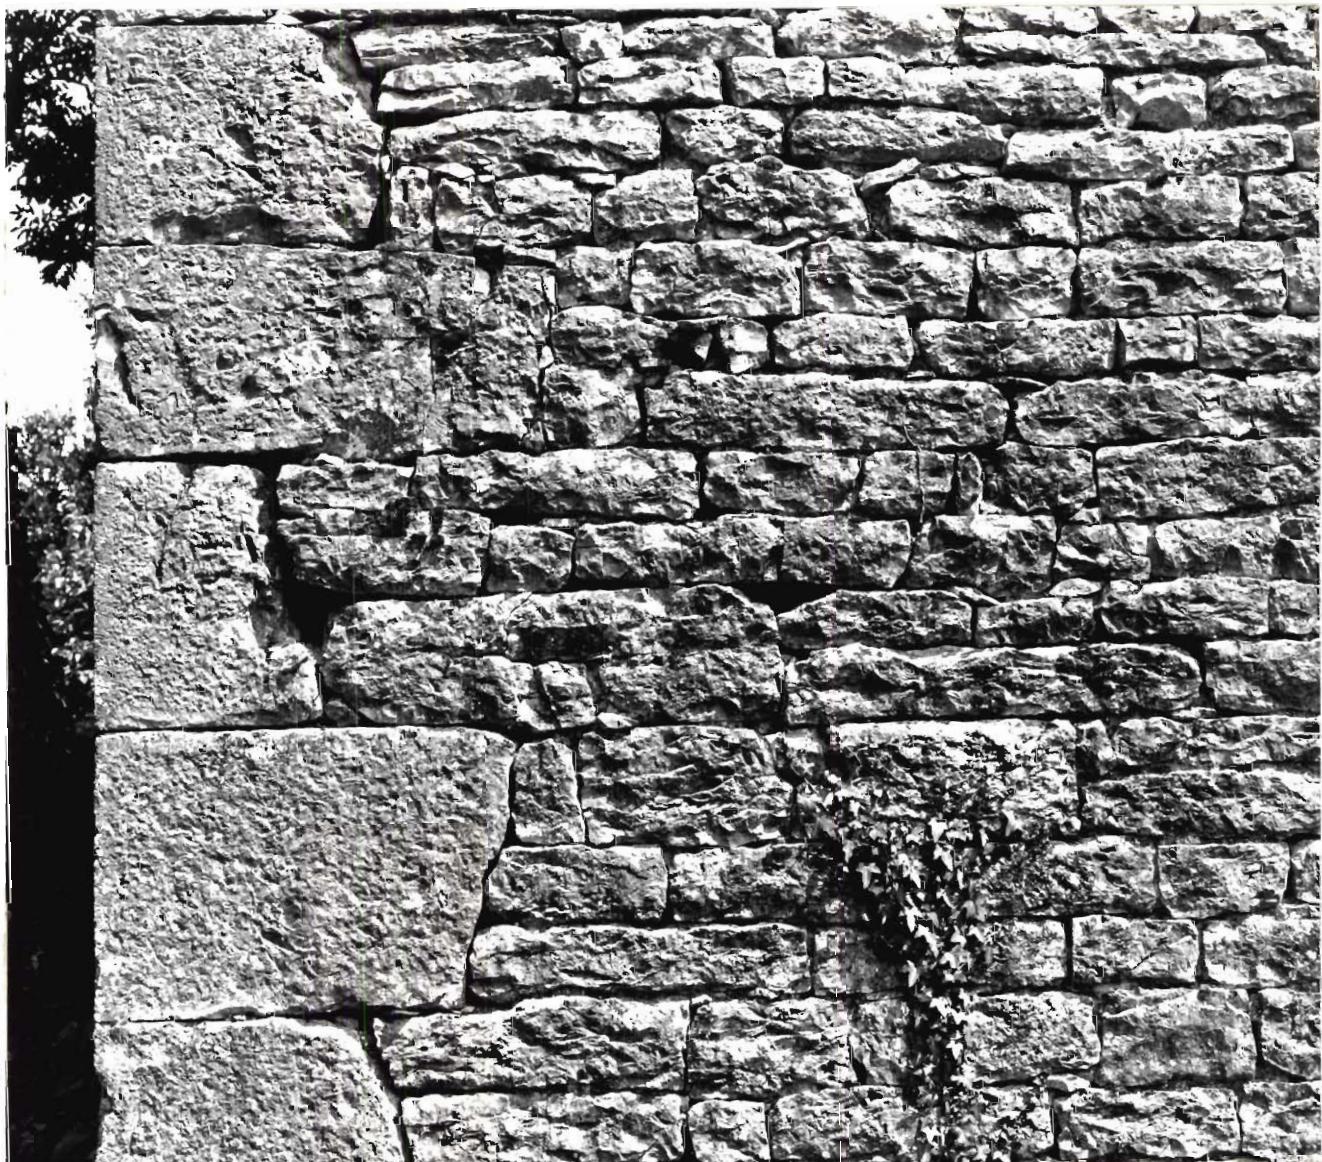
Fig. 10

Bâtiment principal. Elévation postérieure, détail du matériau.

- . Edifice construit en moellons. Les chaînes d'angle et les encadrements des baies sont en pierre de taille (fig. 10). A l'intérieur, les deux cloisons à l'étage sont en pan de bois hourdé de briques.
- . Toits couverts de tuiles creuses.

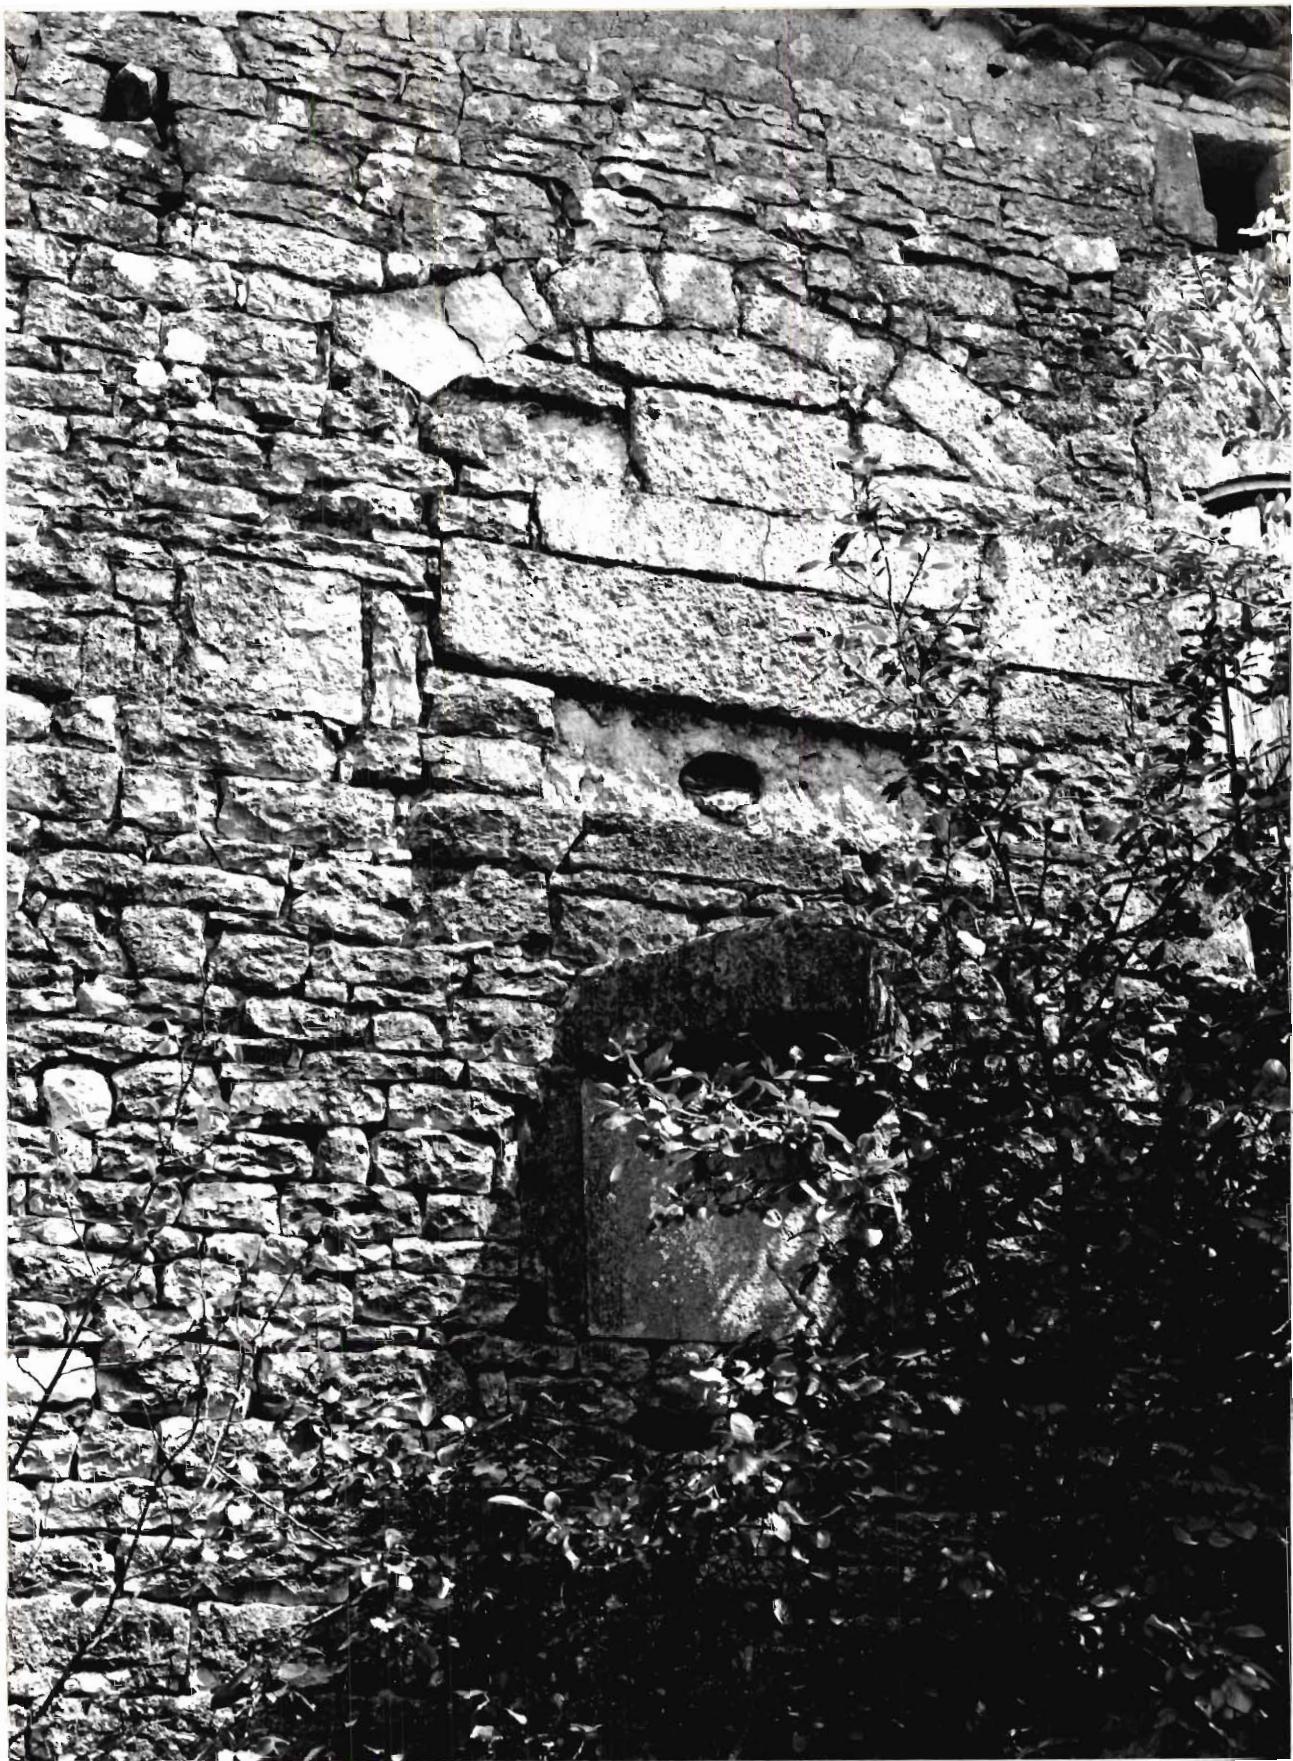
Fig. 11
Cl. Inventaire Midi-Pyr. 80.82.916.X
A. NOE-DUFOUR

Bâtiment principal. Elévation postérieure, détail de l'emplacement de l'évier.

- Cuisine (A) : actuellement divisée par une cloison ; dim. 8,05 x 5,27 m
 - . Evier (e) : une grande dalle de pierre creusée et légèrement inclinée pour permettre l'écoulement de l'eau vers l'extérieur se trouve sur le sol (fig. 11-12)

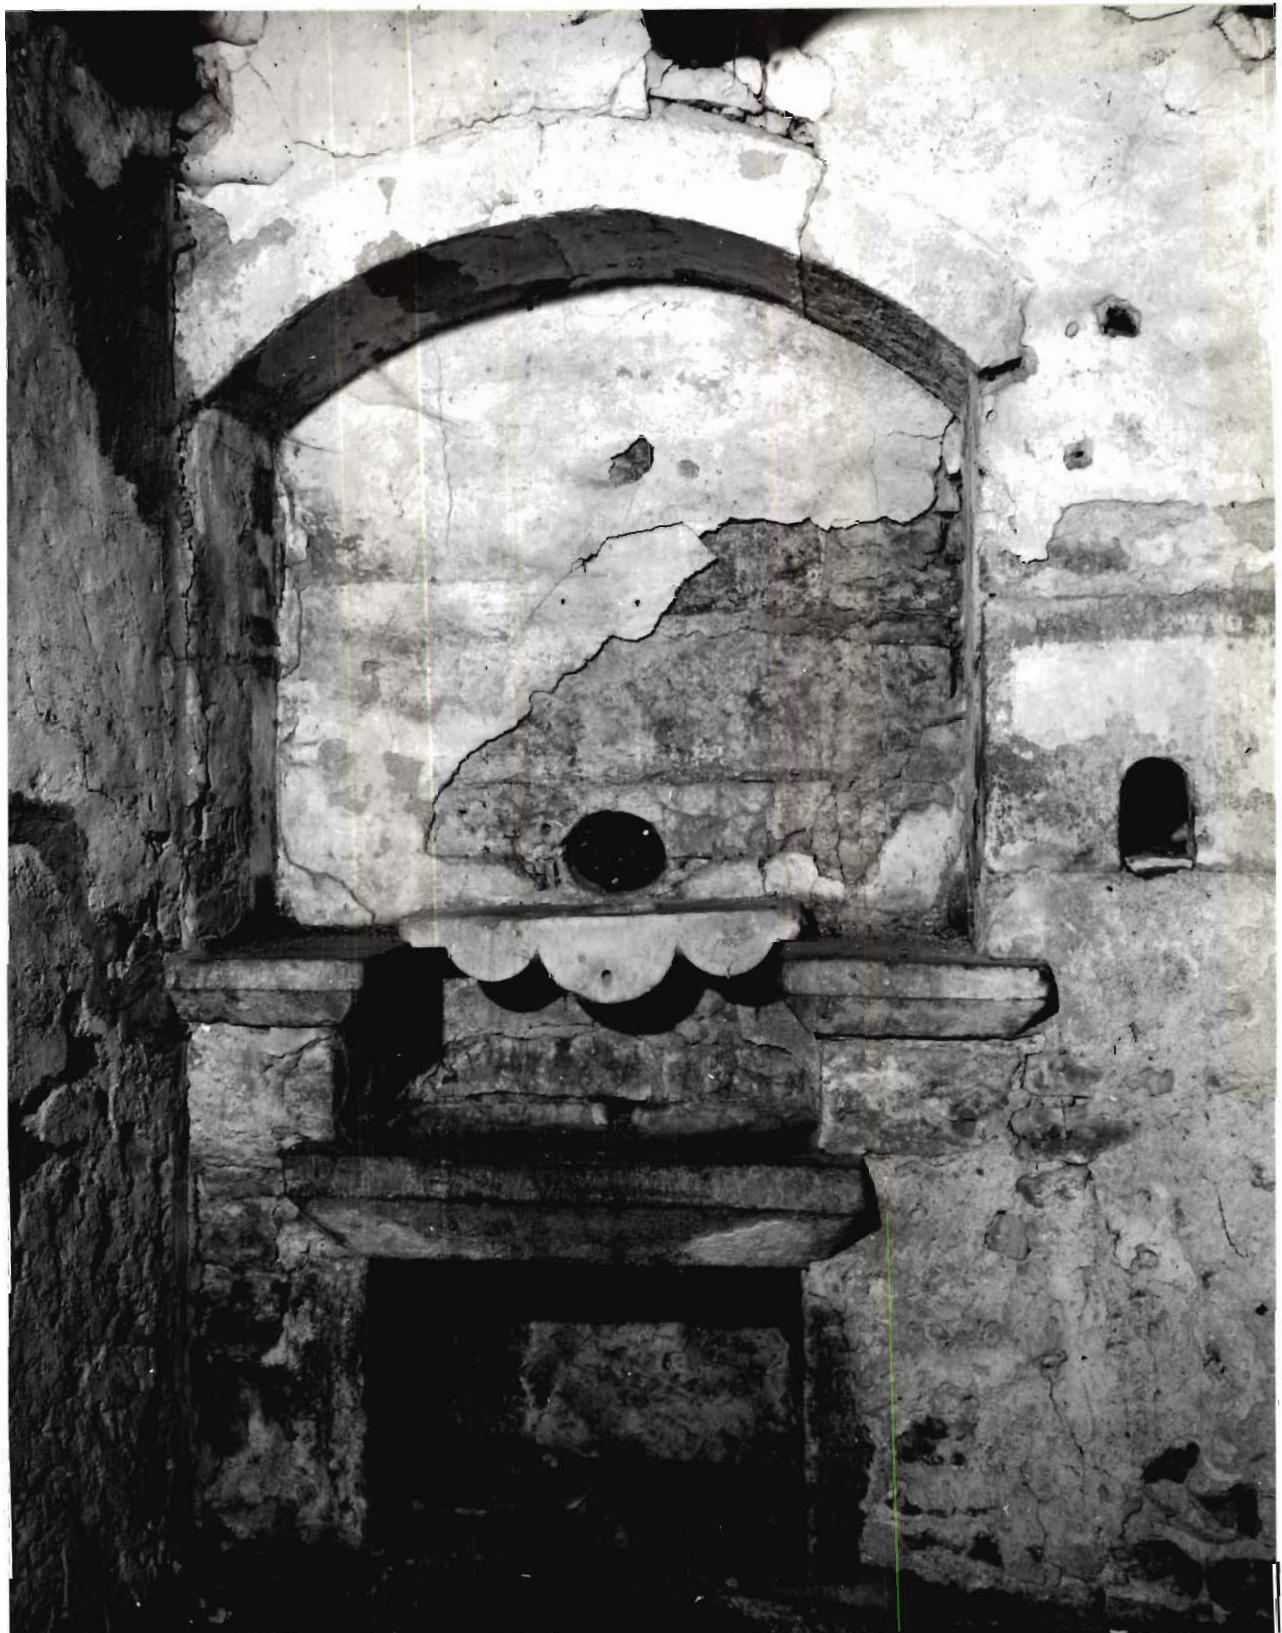
Fig. 12

Bâtimen^t principal. Cuisine, Evier.

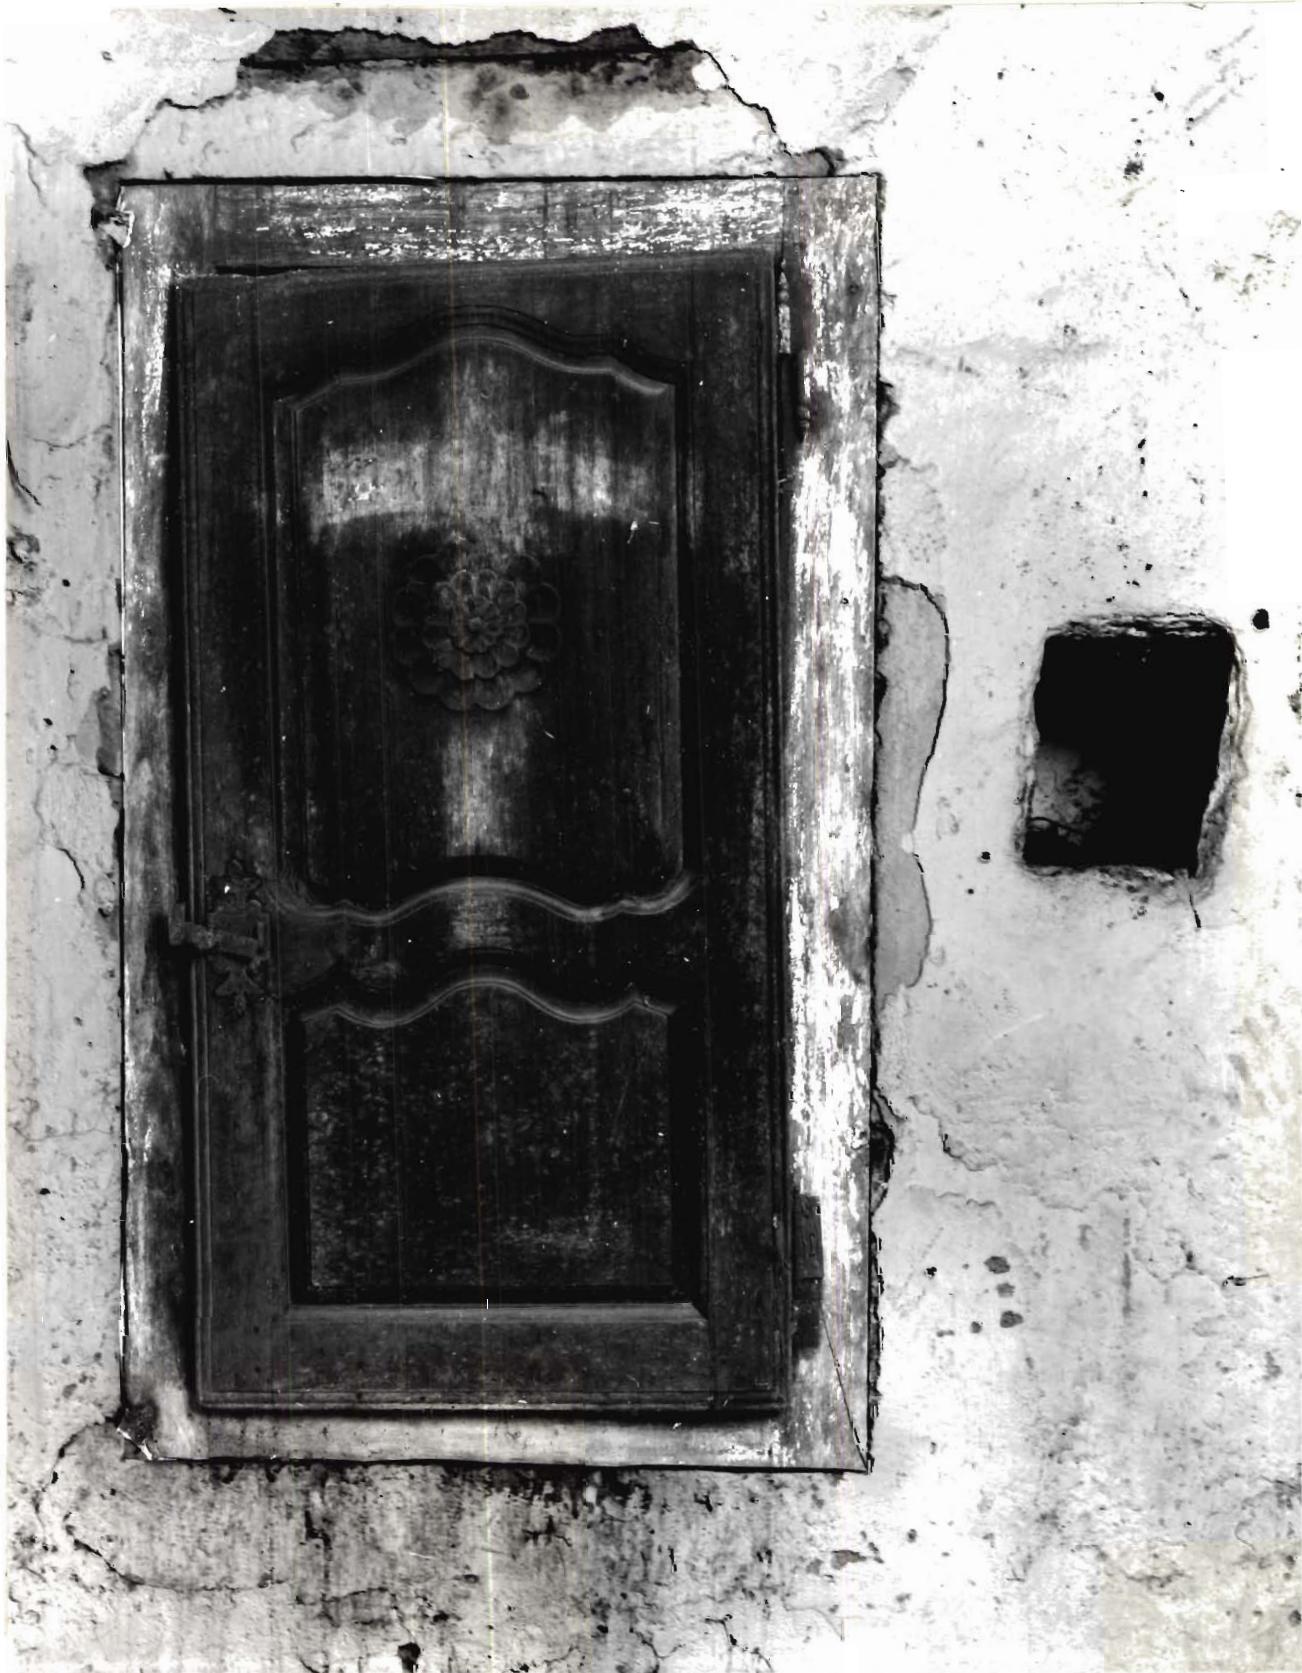
Fig. 13

Bâtiment principal. Cuisine,
placard.

- . Deux niches (a) sont situées dans l'épaisseur du mur.
 - . Placards (b et d) équipés d'une étagère et fermés d'un vantail en bois, le vantail du placard en d, est décoré d'une fleur sculptée (fig. 13).

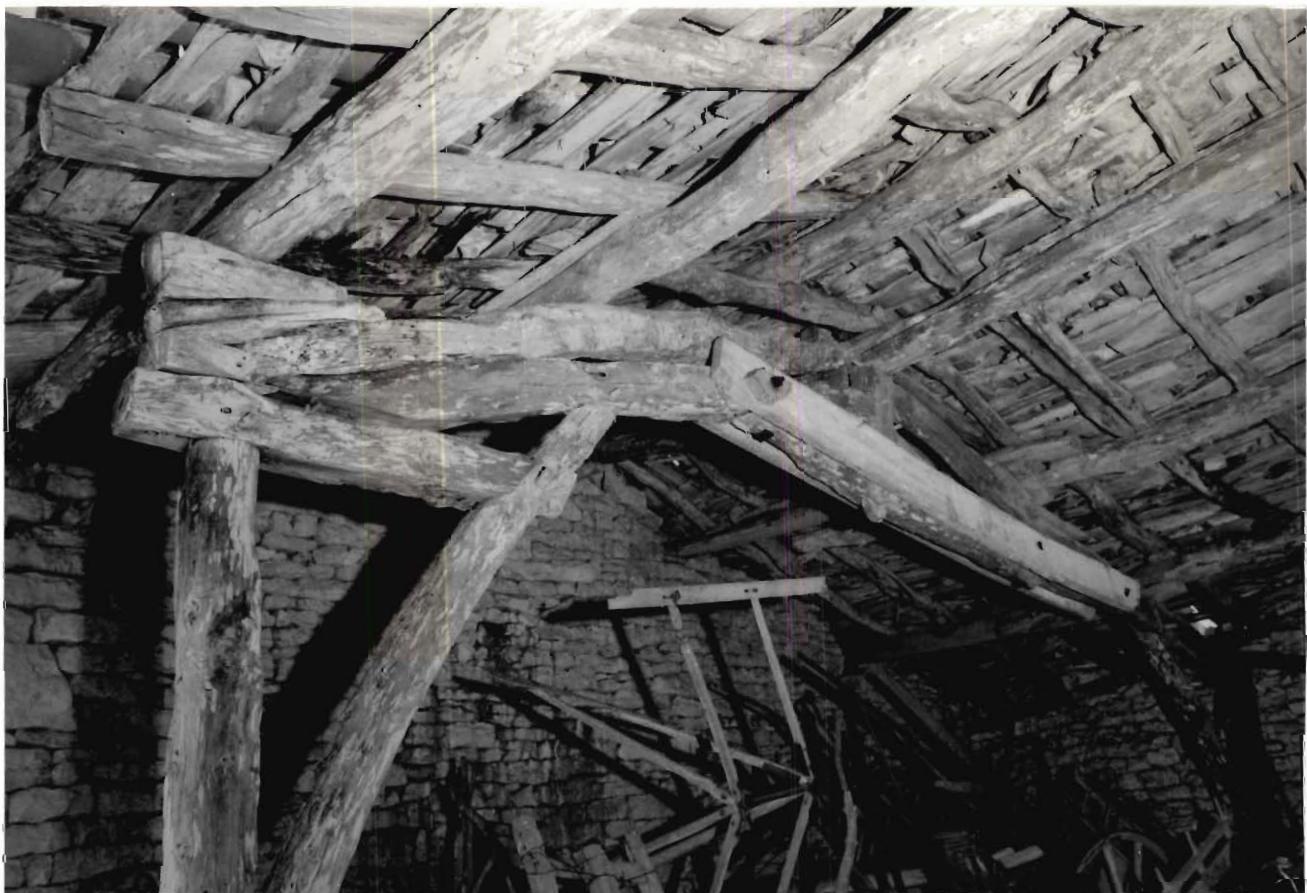
Fig. 16

Bâtiment de dépendance. Charpente.

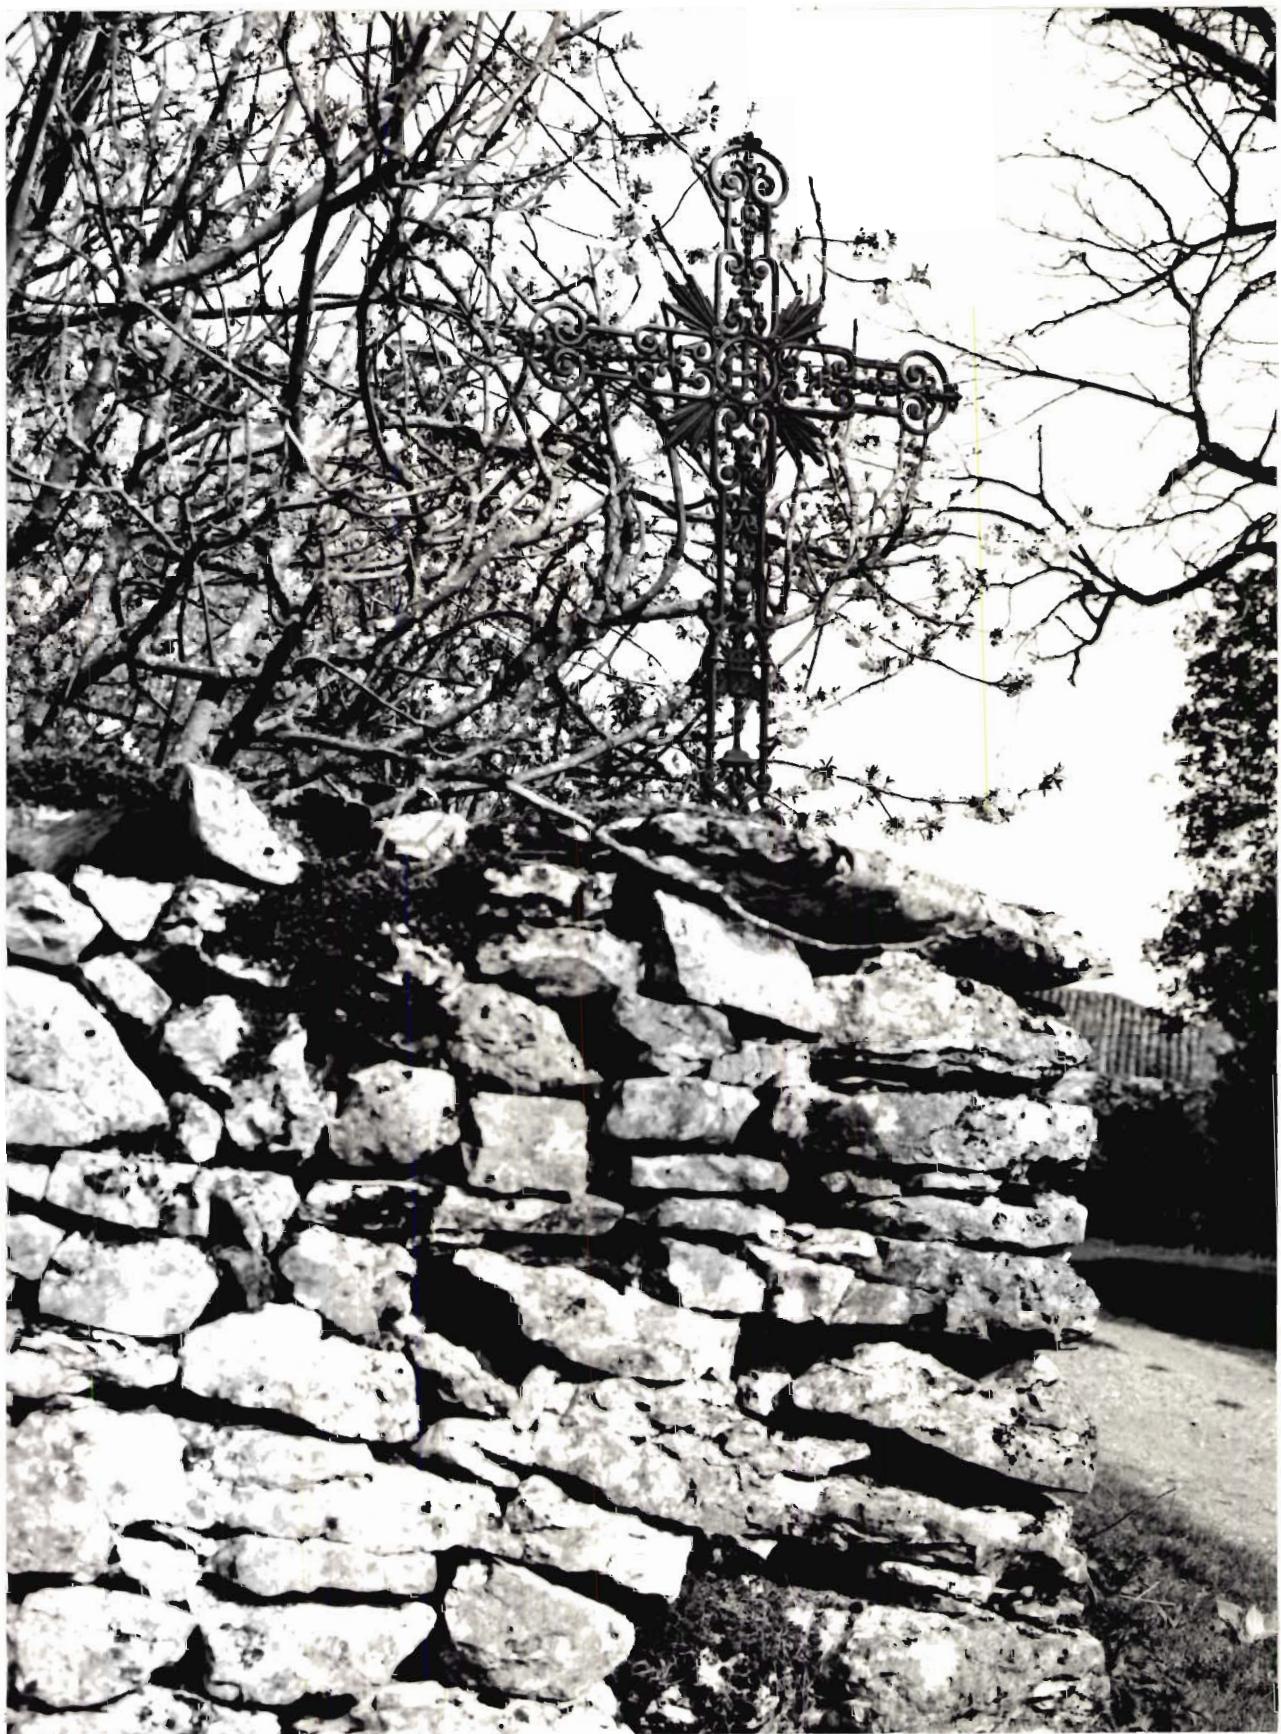
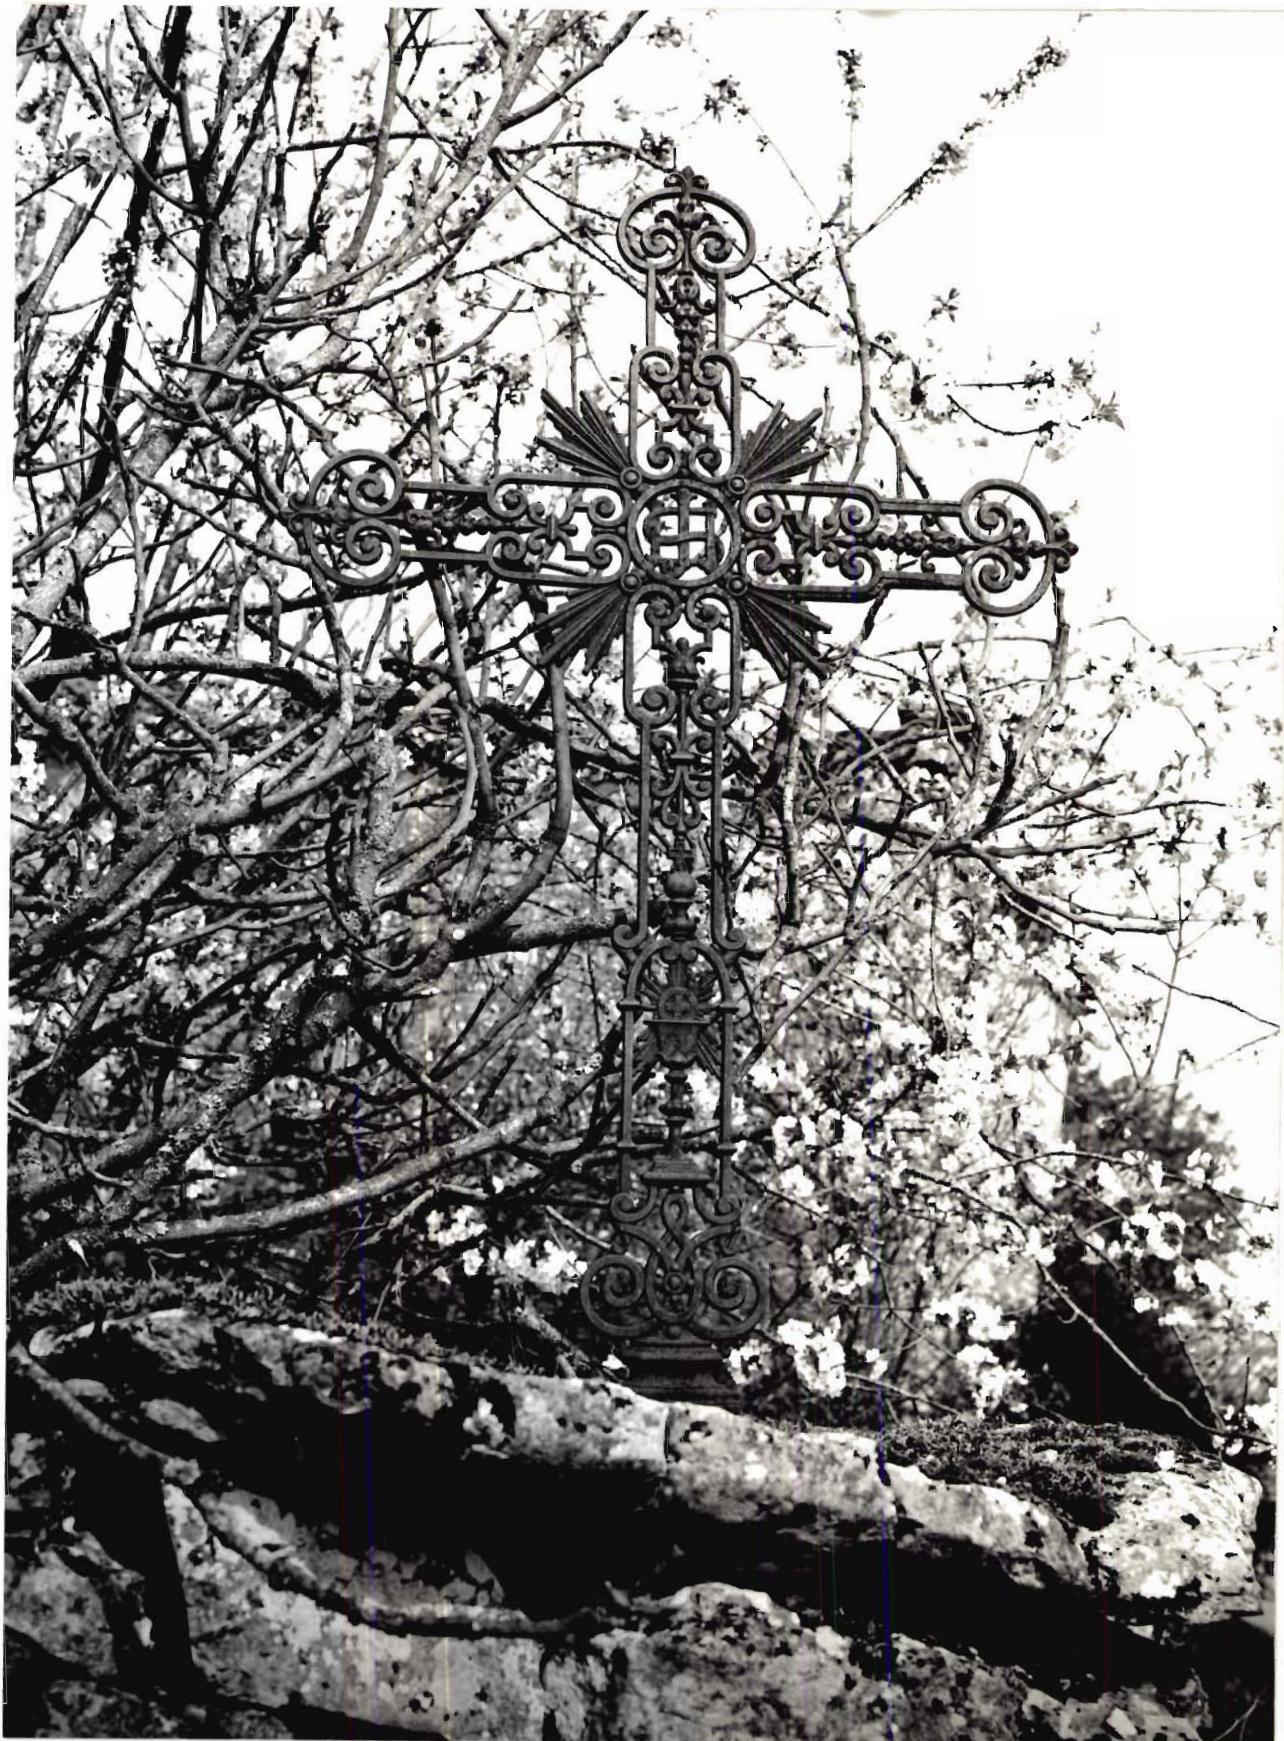
Fig. 17

Croix en fonte sur le muret de pierres sèches en bordure du chemin d'accès.

- A. Bâtiment principal
- B. Bâtiment de dépendances
- C. Jardin-potager
- D. Croix en fonte (fig. 17-18).
