Dénomination : **MAISON**

Appellation et titre : DITE MAISON DU ROY

82. SAINT-ANTONIN-NOBLE-VAL. rue des Grandes Boucheries

MAISON
dite du Roy

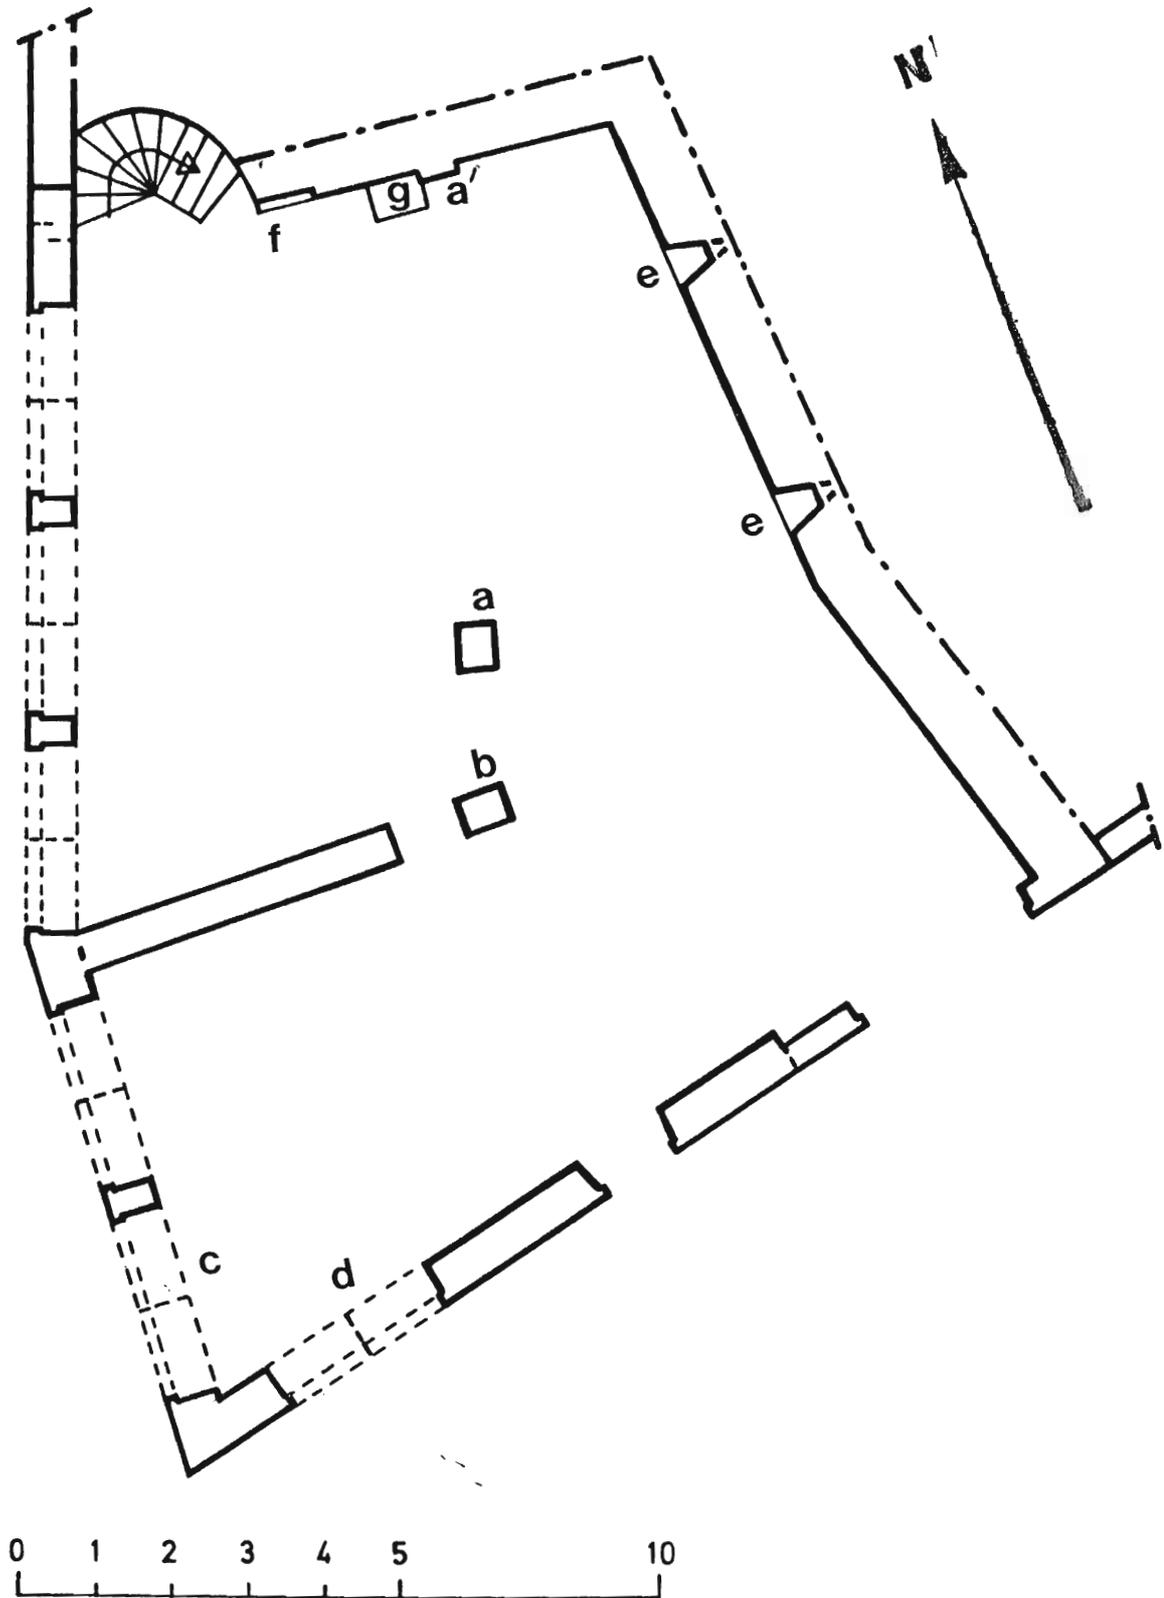
Planche I - Plan au rez-de-chaussée, par P. ROQUES (Inventaire Nid. 1792).

- . Plan irrégulier, à 2 étages (pl.I et II). A chaque niveau, 2 piliers médians en pierre de taille (en a et b) portent des poutres de plancher au 2e étage, le pilier a est remplacé par un poteau (avec large chapeau de 2 m. soutenu par 2 aisseliers courbes); au pilier a correspond du reste, à chaque niveau, un pilier engagé, bien appareillé, sur le mur Nord (en a')

- . Au rez-de-chaussée, on peut observer quelques vestiges d'éléments anciens (voir pl.I).
 - un mur en moellon entre le mur-gouttereau et le pilier b semble avoir été rapporté [à une époque inconnue]; il ne se prolonge pas aux étages

- sur le mur Est, deux jours en archère (en c), partiellement murées, éclairaient le fond de la pièce (ce qui suppose un espace libre à la place de la maison voisine actuelle).

- sur le mur Nord, vestige d'une arcade aveugle (en f).
 - sur le mur Nord, le pilier carré (en g) n'a pas de fonction porteuse précise; il est creux à l'intérieur et servait à un écoulement [il semble avoir été rapporté; il n'existe pas aux étages].

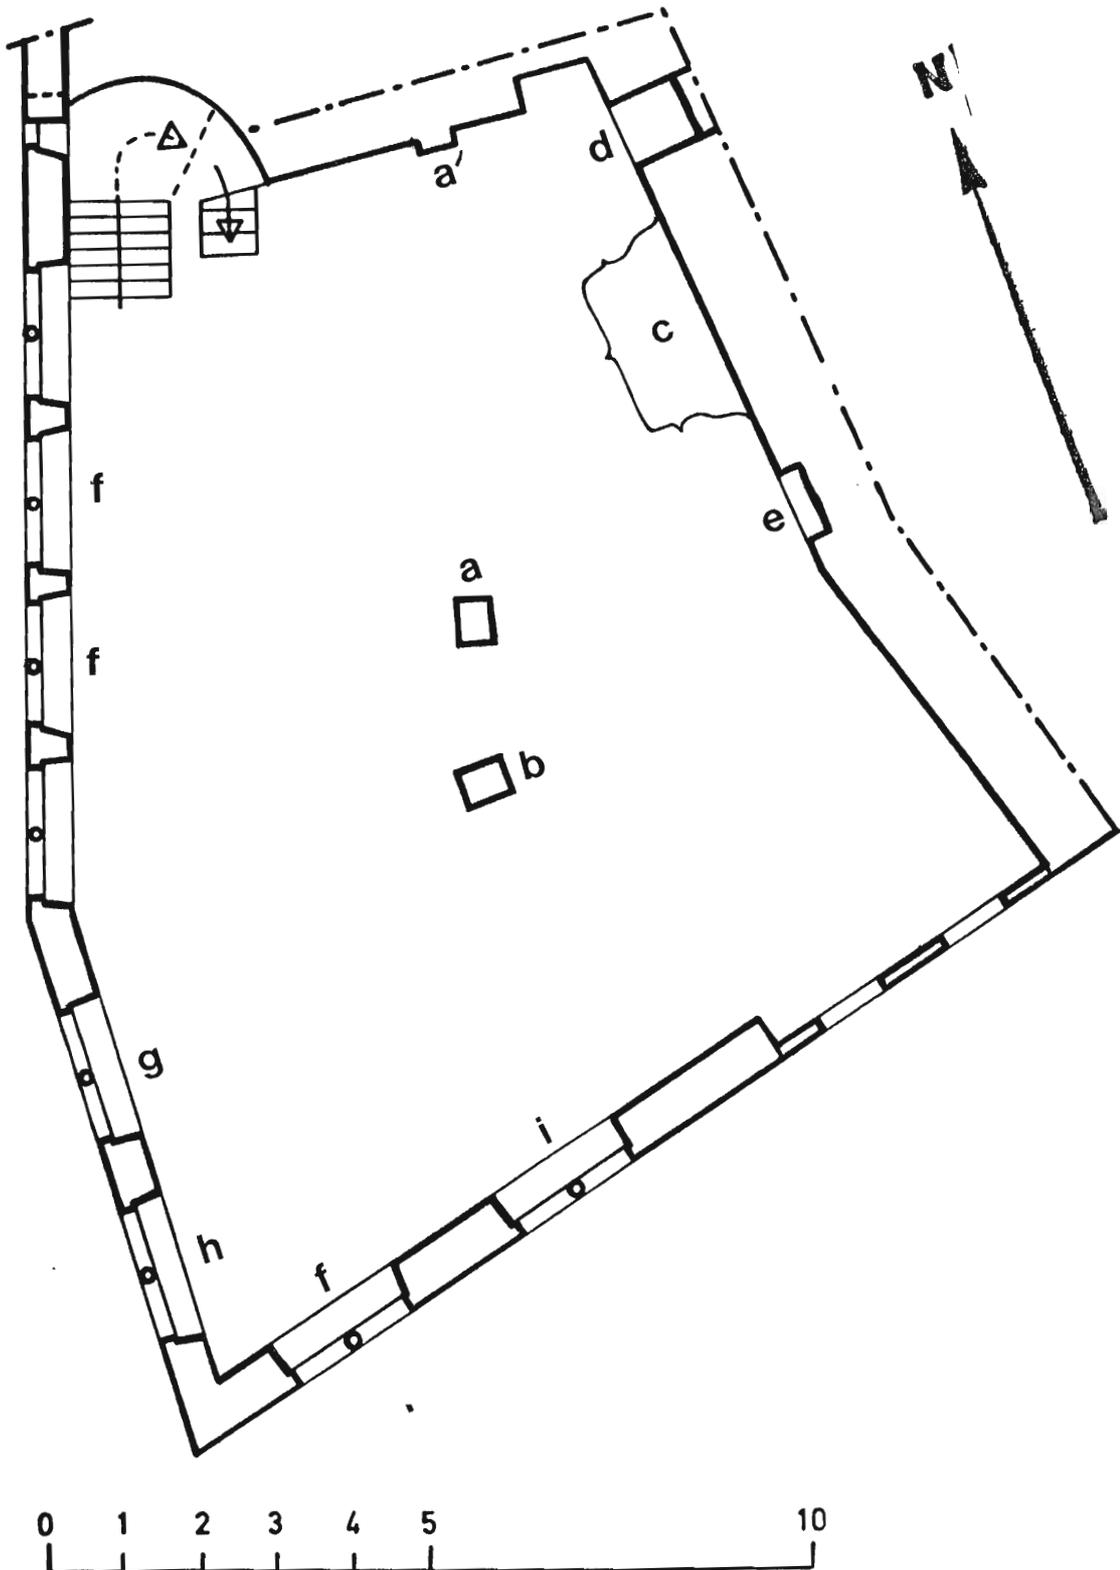
Planche II - Plan au 1er étage, par P.ROQUES (Inventaire N^o 11. - Pyr.)

- . Le premier étage (pl.II) était éclairé, côté Ouest, par 6 fenêtres identiques. Toutes ces ouvertures ont subi des mutilations diverses, mais les traces qui subsistent ne laissent aucun doute sur leur présence et leur forme (voir les élévations extérieures).

La planche II propose un plan où nous avons :

- fait abstraction des remplissages actuels.
- restitué les colonnettes détruites (en f).
- restitué la baie (en i) dont il ne reste que les traces visibles sur l'élévation extérieure (fig.18).
- les baies G et H ont été refaites entièrement en 1982/83).

. Ce plan fait abstraction des cloisonnements du 19^e s. [voir Doc. II 7], restitue les colonnettes manquantes de certaines baies (en F) et la baie (en I) dont il reste seulement des traces sur l'élévation extérieure, mentionne les 2 baies récemment refaites (en G et H).

- . Au premier étage (pl.II)
 - présence d'une cheminée adossée (en c) [fig.19 à 22]; la hotte pyramidale était en surplomb sur des piédroits qui ont été détruits; elle est faite d'un mortier (ou stuc ?) appliqué sur une structure en bois; le mortier détérioré permet actuellement de voir le linteau en bois du manteau; l'enduit est appliqué de façon à donner en plan une forme chantournée. Quelques dimensions: le foyer L. 2,42 m; Pr. 0,90 m, H. 1,77 m [voir les dessins relevés à Saint-Antonin et publiés par Viollet Le Duc [cf.doc.V et VI] dans son Dic.architecture..., t. III]

- Cette cheminée est flanquée d'une porte (en d) et d'un placard (en c), aujourd'hui partiellement murés, à linteau en accolade et chambranle formé d'un cavet [cette porte ne pourrait aujourd'hui communiquer qu'avec la maison voisine].

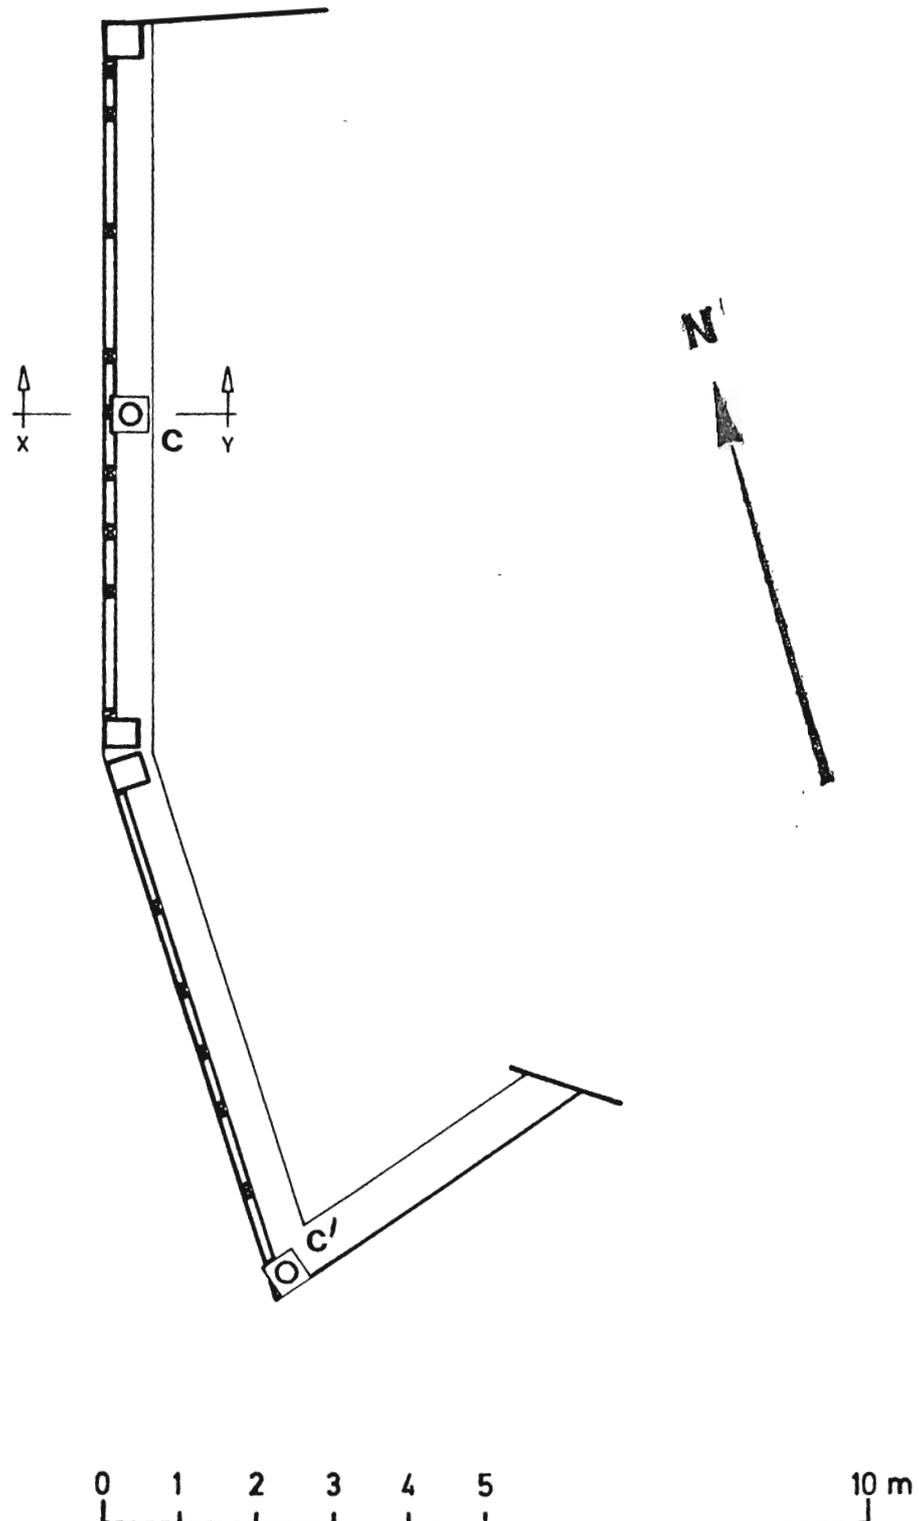
Planche III - 2^e étage, détail : plan sur le mur-gouttereau Ouest,
par P. ROQUES.

- . Au deuxième étage (pl.III et IV), le pan de bois sur la rue des Grandes boucheries, est en réalité plaqué sur une structure en maçonnerie composée de piliers et de colonnes sur lesquels s'appuient la charpente; dans la partie Nord, notamment, la colonne médiane (en c), n'est pas visible depuis l'intérieur, car elle est entièrement masquée par le pan-de-bois.

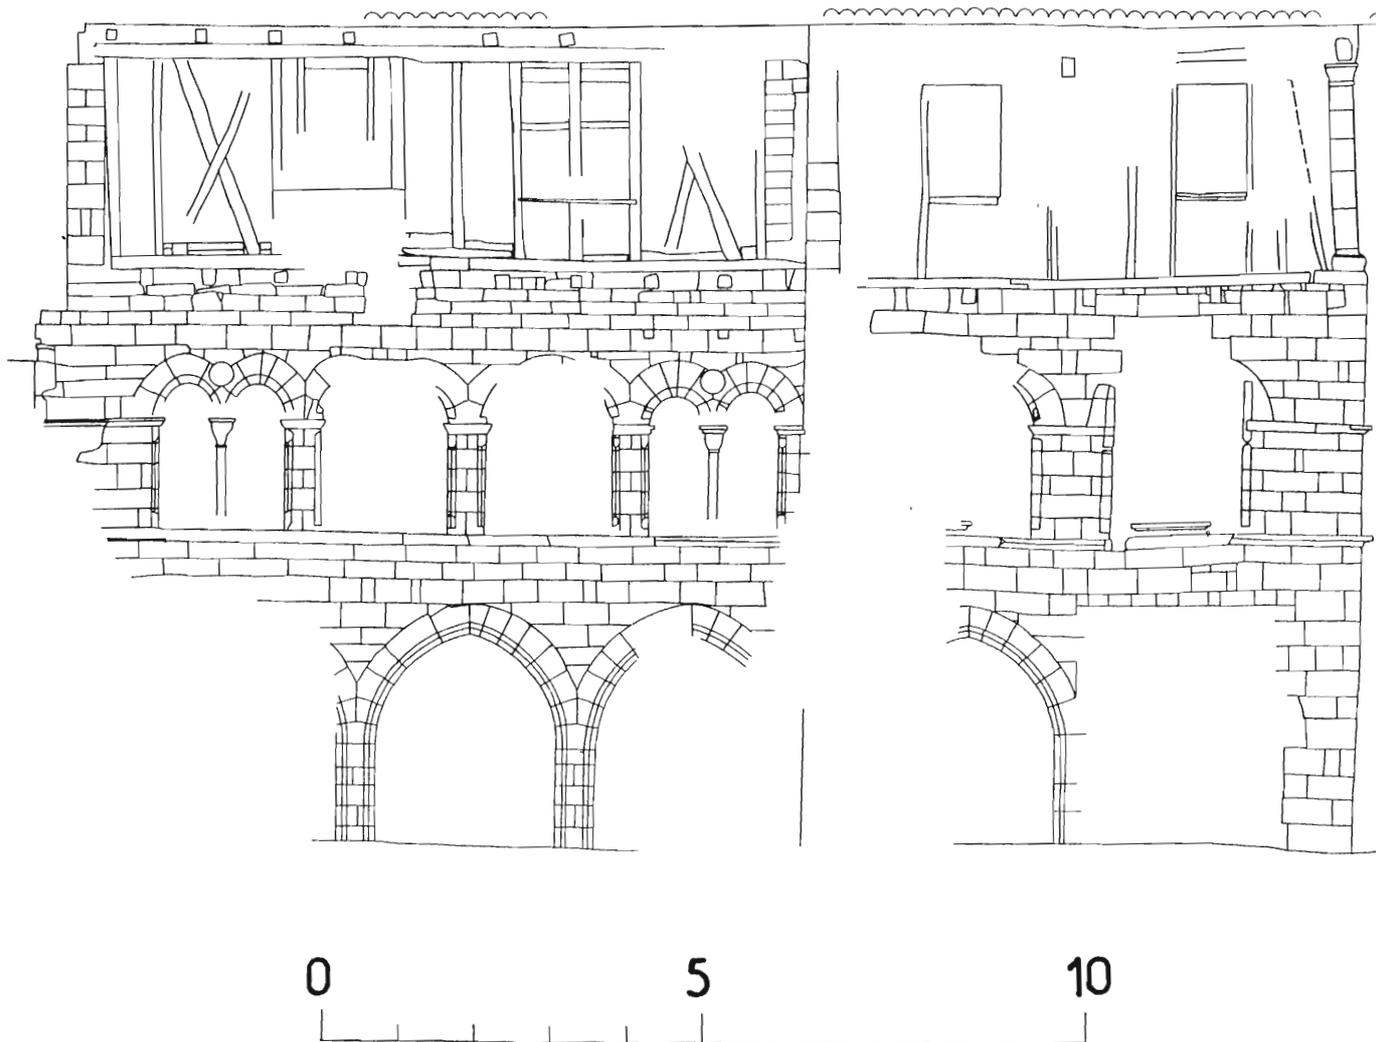
Planche V - Elévation antérieure Ouest, Relevé photogrammétrique (restitution par l'atelier de l'Inventaire général, Paris).
Cl. Inventaire Midi-Pyr. 82.82.05.P

Malgré les dégradations importantes subies par ces élévations, il est possible de lire son ordonnance d'origine, tout au moins en ce qui concerne les deux premiers niveaux. Ils sont limités par un cordon mouluré (pl.IX bis, 1) qui règne sur les deux élévations au niveau de l'appui des baies (fig.1,17); ce cordon est actuellement mutilé en plusieurs endroits.

bien que murées. Les autres ont été détériorées: couvrements et colonnettes médianes détruites; mais leurs piédroits intacts et la taille cintrée des assises supérieures de la maçonnerie ne laissent aucun doute sur leur présence, leur position et leur forme (voir la pl.VI et V).

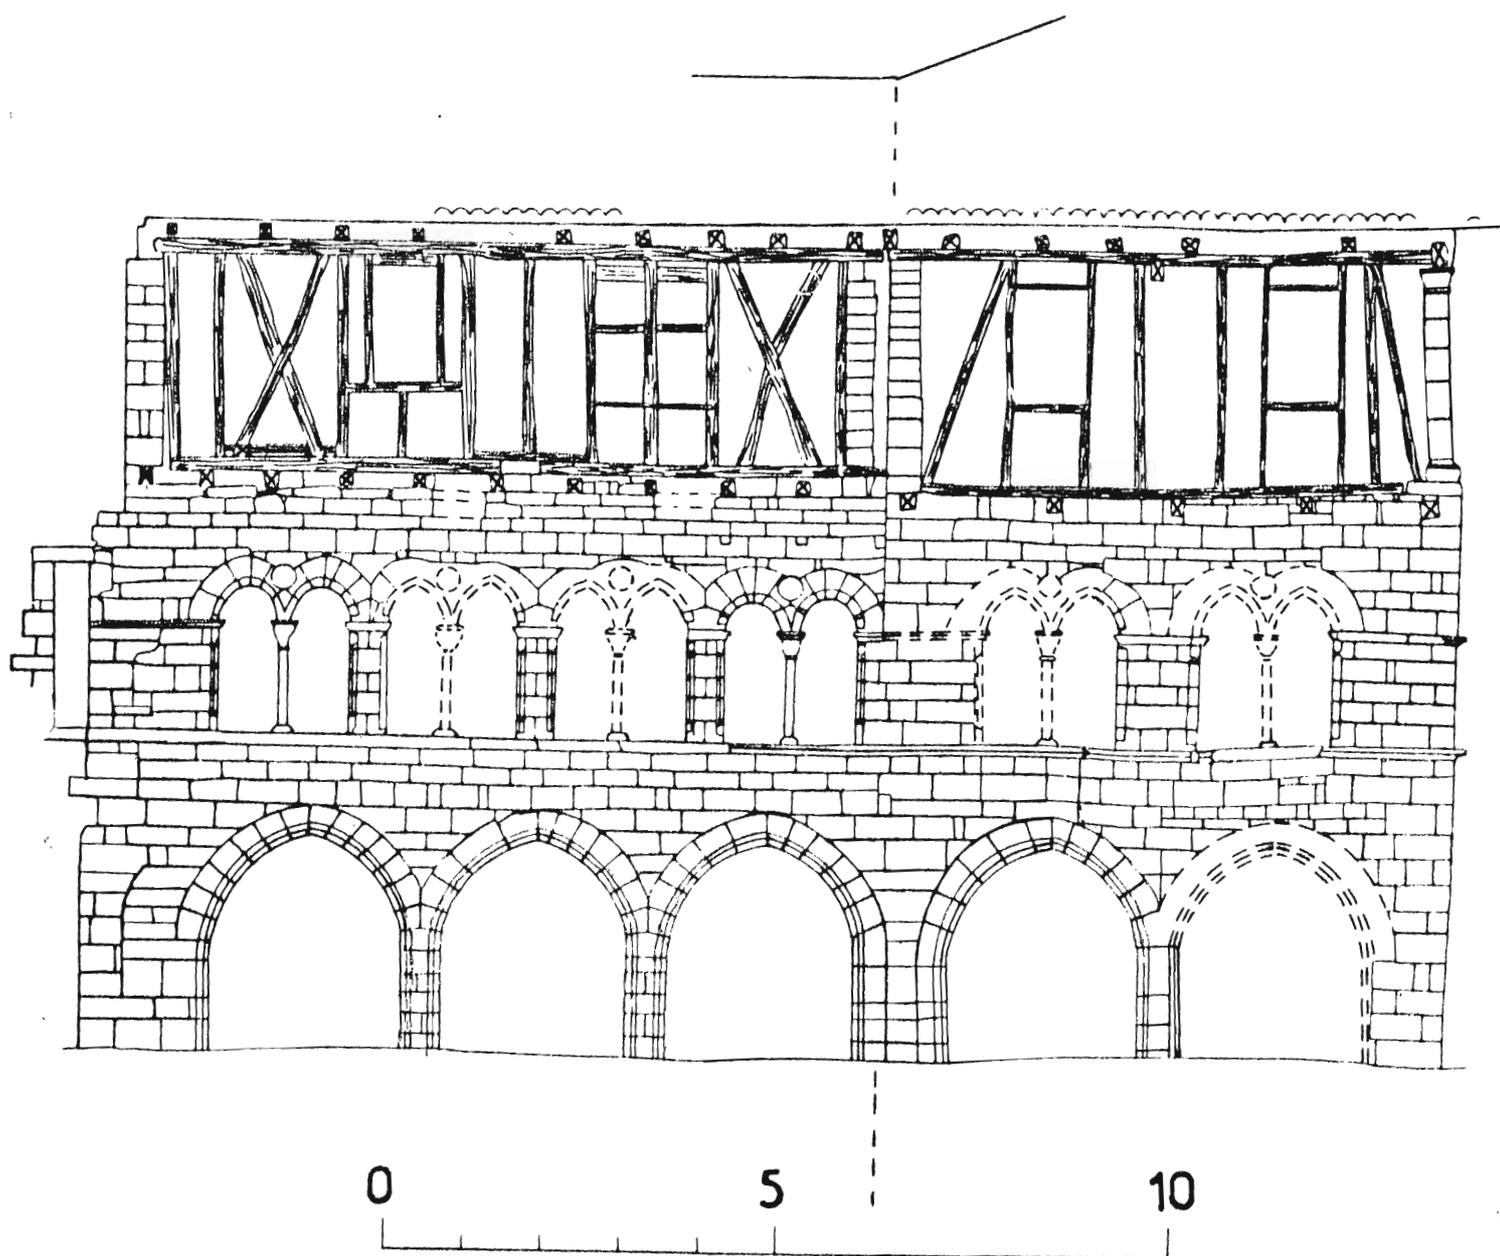
Planche VI

— Le 3e niveau est un pan-de-bois (fig.1, pl.VI). Sur le pan droit, il est en très léger surplomb; les bouts des solives traversant la maçonnerie et portant la sablière ont été sciés (fig.14,16); le hourdis est fait de dalles de tuff dressées; celles du bas ont été taillées de façon à laisser un épaissement à la base permettant d'éloigner les eaux de pluie (fig.16). Deux croisées étaient ouvertes sur le pan droit; celles de droite, la mieux conservée, permet encore d'observer l'huissierie dont les angles sont taillés en cavet (fig.16).

— Ce mur ^{ouest} n'a pas de limite précise à son extrémité Nord (pl.VI); sa liaison avec le mur de la maison voisine, au même alignement,

est irrégulière et différente à chaque niveau: au 1er niveau, une chaîne le limite sur la hauteur seulement du piédroit de l'arcade; cette extrémité du mur est en léger renforcement; à l'évidence, il s'agit d'une reprise. Au-dessus, jusqu'au cordon mouluré, l'appareil est interrompu irrégulièrement au profit de la maçonnerie de moellon de la maison voisine. Le deuxième niveau est limité par un jour en archère (éclairant l'escalier) qui est situé au-delà de la chaîne notée au premier niveau, et le cordon mouluré régnant à l'appui des fenêtres se poursuit encore au-delà de ce jour. Au troisième niveau, le pilier appareillé qui limite le pan-de-bois se situe sensiblement dans l'alignement de la chaîne du premier niveau.

- depuis le sol jusqu'au cordon d'imposte de la baie au deuxième niveau, par une simple arrête taillée sur les pierres de l'appareil de revêtement, et passant notamment sur le piédroit de l'arcade.
- au-dessus de l'imposte, par une rupture réelle et régulière de l'appareil laissé sans liaison (pl.VI).

Elévation extérieure Ouest, restitution à partir du relevé photogrammétrique
(cf. PL.V) / par B.LONCAN et P.ROQUES, Inventaire Midi-Pyr. /.

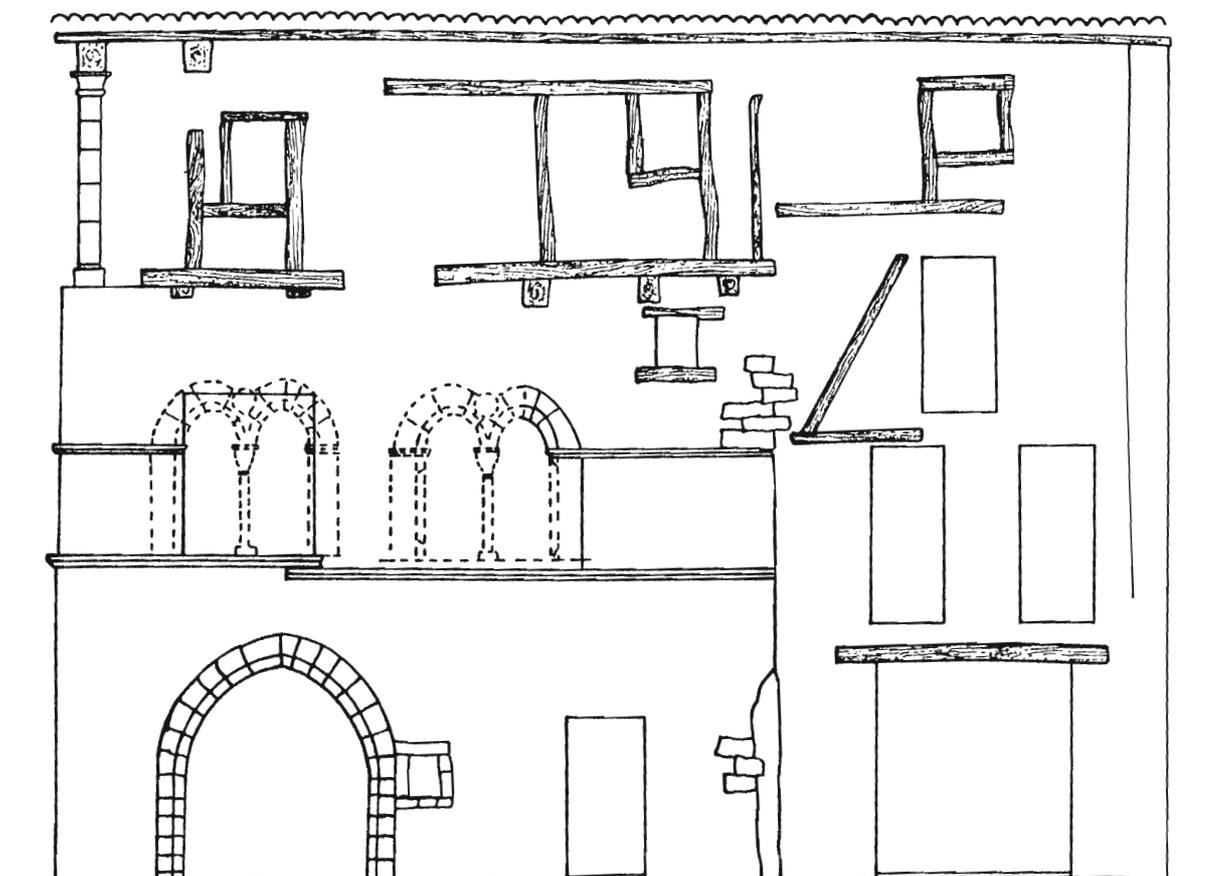
Planche VII- Elévation extérieure Sud, relevé schématique par P.ROQUES.

L'ordonnance de l'élévation Ouest se prolongeait sur celle-ci, comme en témoignent les cordons moulurés d'appui et d'imposte. [Cependant toute la partie droite a été entièrement reconstruite au 19^e siècle, en pan-de-bois pour l'essentiel].

. Au 1er niveau, il ne reste aucune trace de baie ancienne.

La première porte à l'angle vient d'être remplacée par une arcade entièrement reconstruite sur le modèle des autres; seule l'ouverture de la porte, exactement identique à celle des arcades, a laissé supposer qu'il pouvait y avoir une arcade à cet endroit; c'est vraisemblable7.

. Au 2e niveau, la fenêtre d'angle actuelle a remplacé une baie jumelée l'embrasure intérieure est intacte et est identique à celle des baies Ouest7. Il y en avait une seconde à sa droite; on voit encore dans la maçonnerie l'imposte moulurée et le départ d'un arc (fig.18).

En pointillé, restitution des baies jumelées, actuellement détruites.

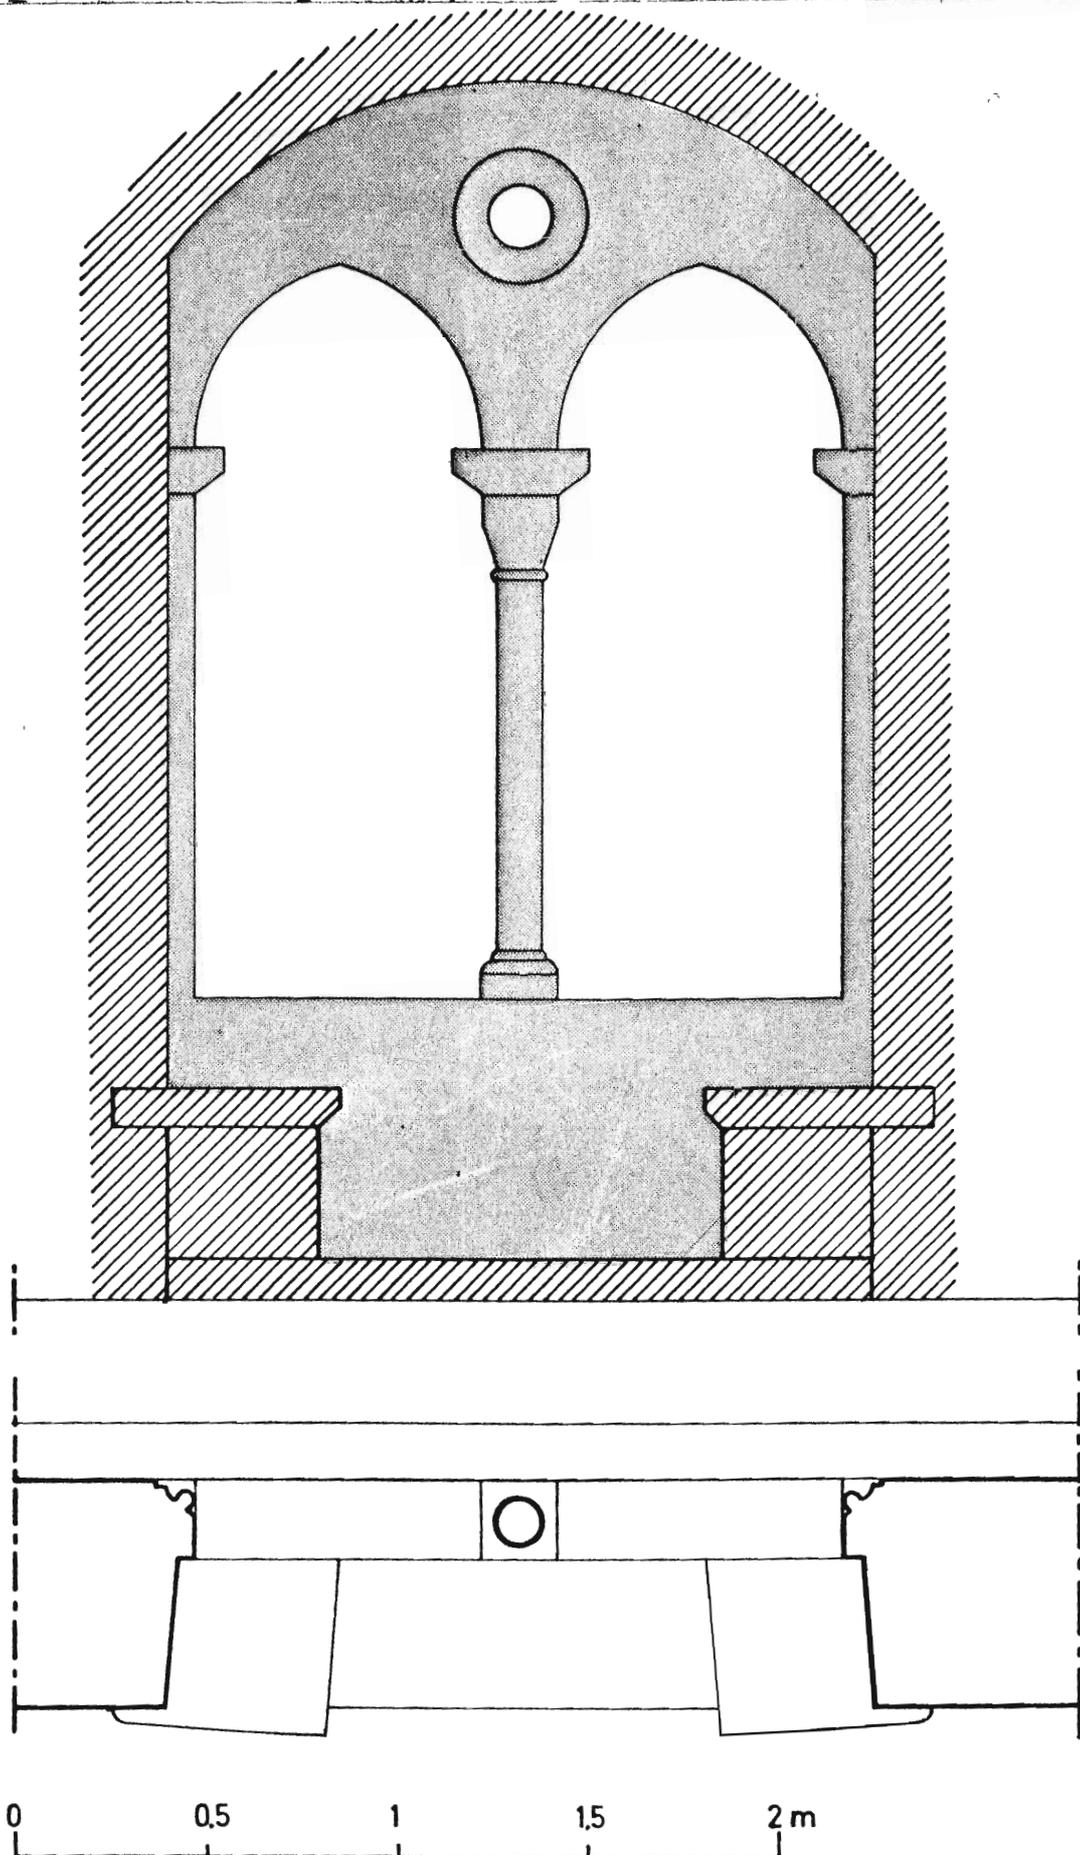
Planche VIII - 1er étage, détail : plan et élévation intérieure d'une baie jumelée, par P. ROQUES.

- Baies jumelées: embrasure intérieure avec coussièges (pl.VIII)
[/cette structure n'est aujourd'hui visible que sur la deuxième baie (depuis le Nord)].

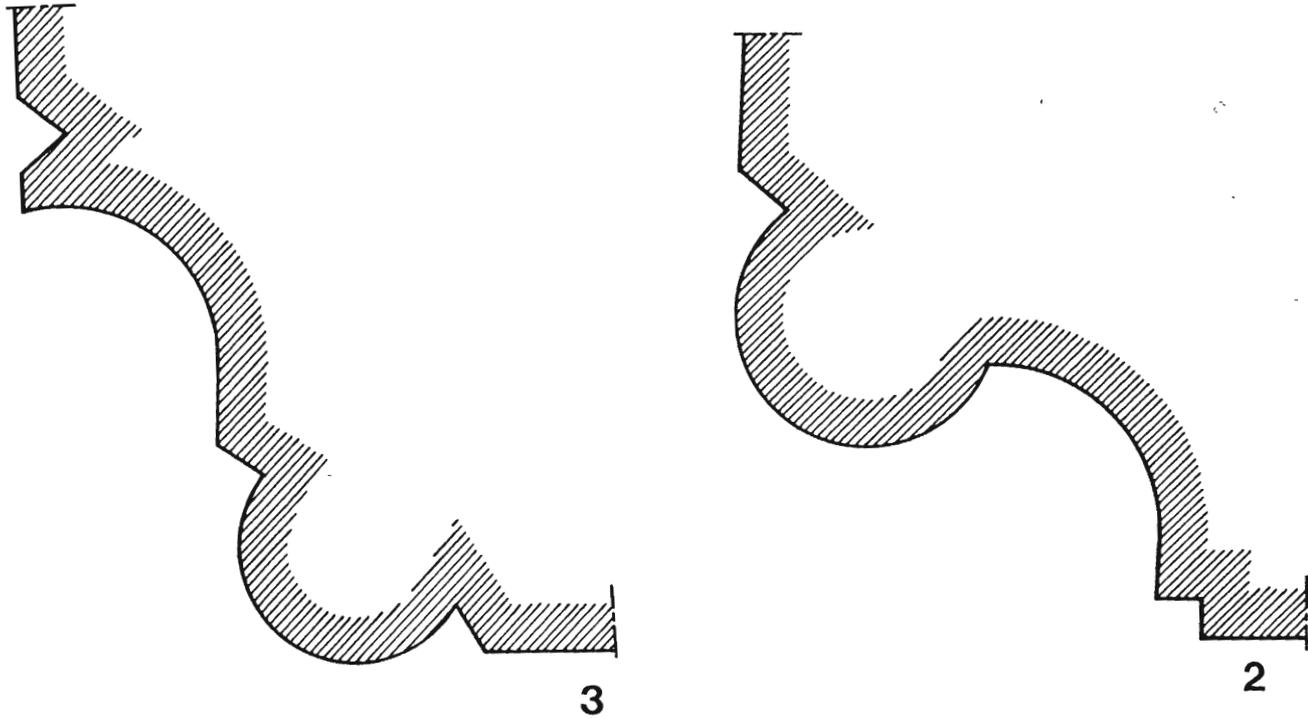
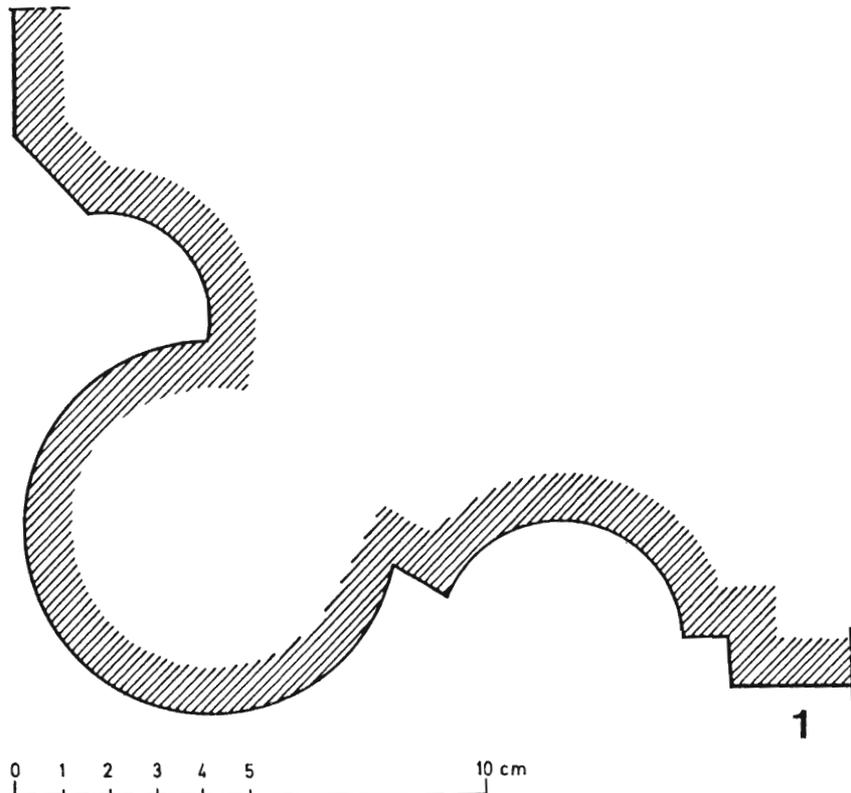
Planche IX - profil des moulures, par P. ROQUES.

Sur le pan oblique, les deux baies les plus détériorées, ont été entièrement refaites en 1982; elles avaient une modénature sensiblement différente des autres qui n'a pas été respectée (pl.IX, 2 et 3).

- 1 - façade Ouest, 1er niveau : piedroit d'une arcade.
- 2 - " " , 2e niveau : piedroits des baies jumelées (sur le pan droit).
- 3 - " " , 2e niveau : piedroits des baies jumelées (sur le pan oblique).

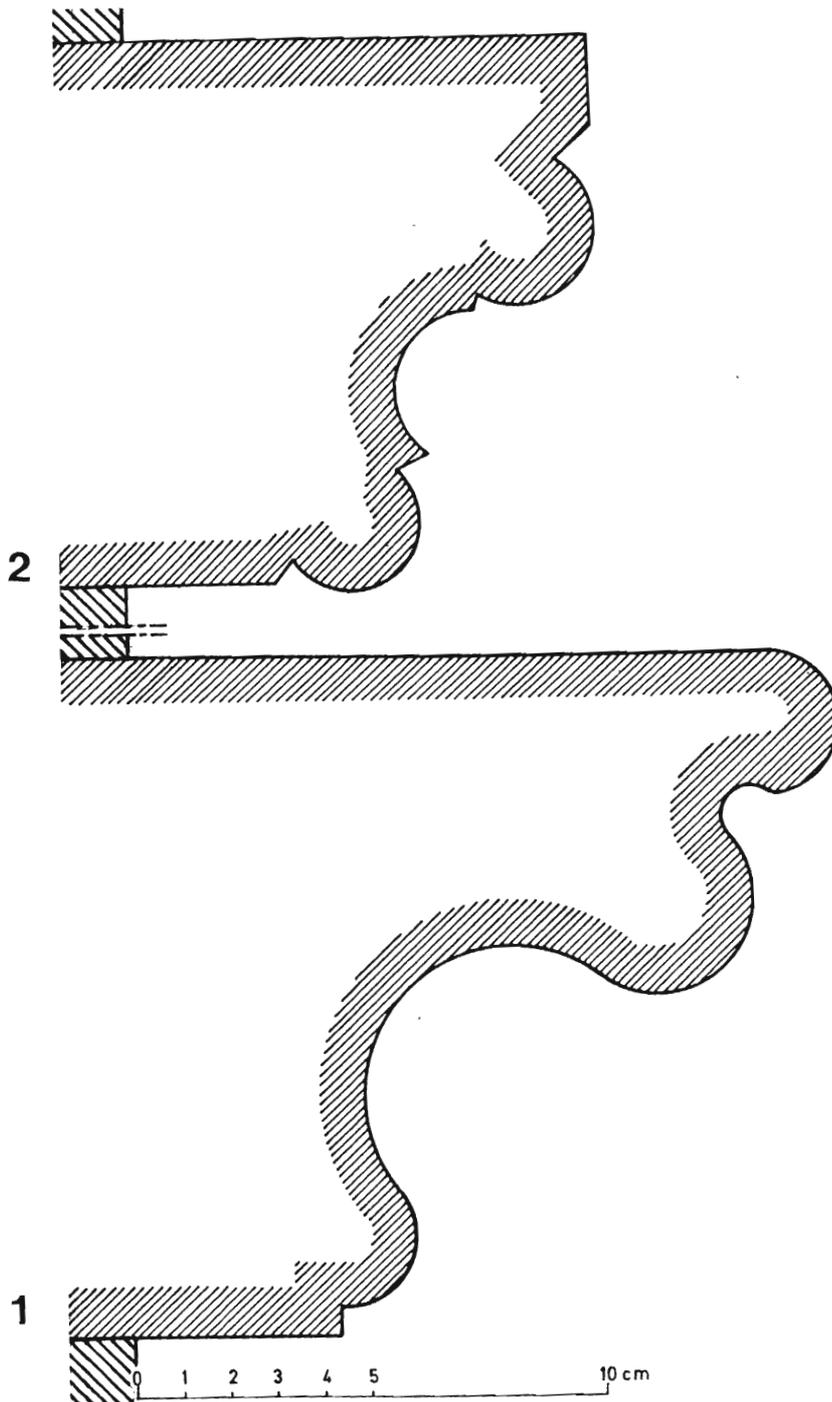
Planche IX bis - Profil des moulures, par P. ROQUES.

1. cordon mouluré régnant sur les façades à hauteur d'appui des baies.
2. cordon mouluré régnant sur les façades à hauteur des impostes des baies jumelées.

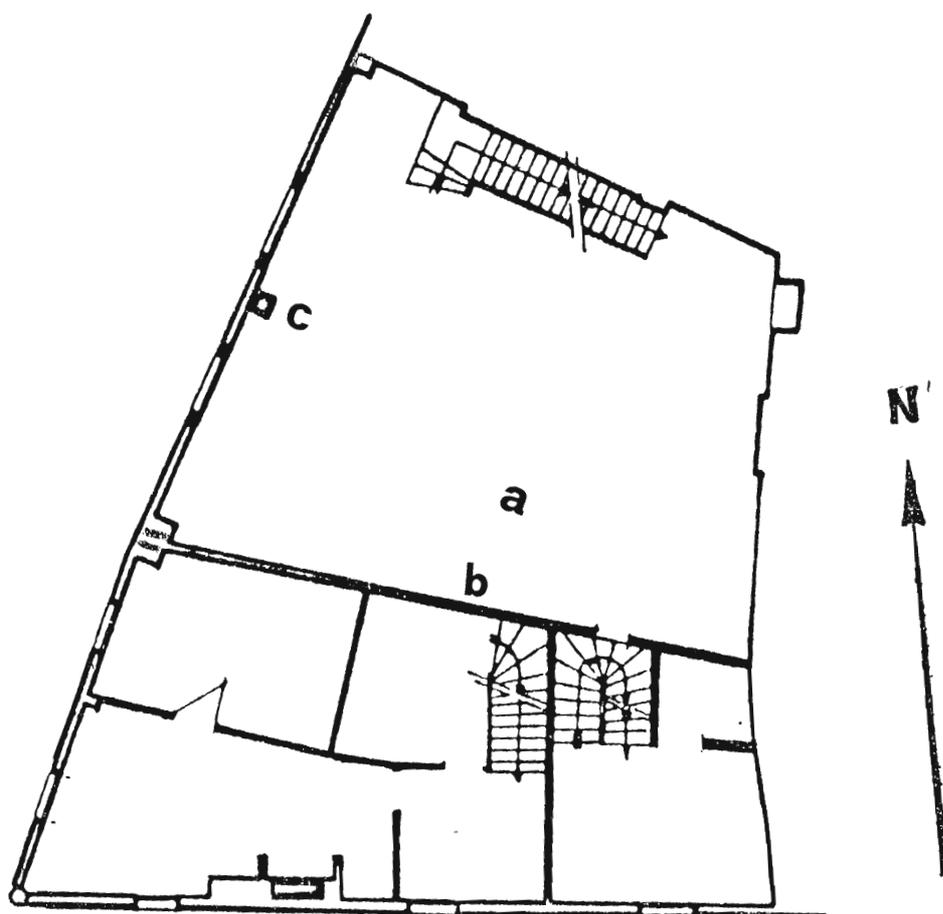
Doc. 3

. Plan schématique au 2e étage, par A.Kerboeuf, arch. d.e.s.a..

Etat en 1980, avant restauration. Présente notamment la distribution réalisée au 19E siècle. En C, la colonne d'origine devant laquelle un pan-de-bois fut placé au 17E siècle (?). N'y sont pas mentionnés, le pilier de maçonnerie existant (situé en b), ni le poteau (situé en a) superposés aux piliers des étages inférieurs.

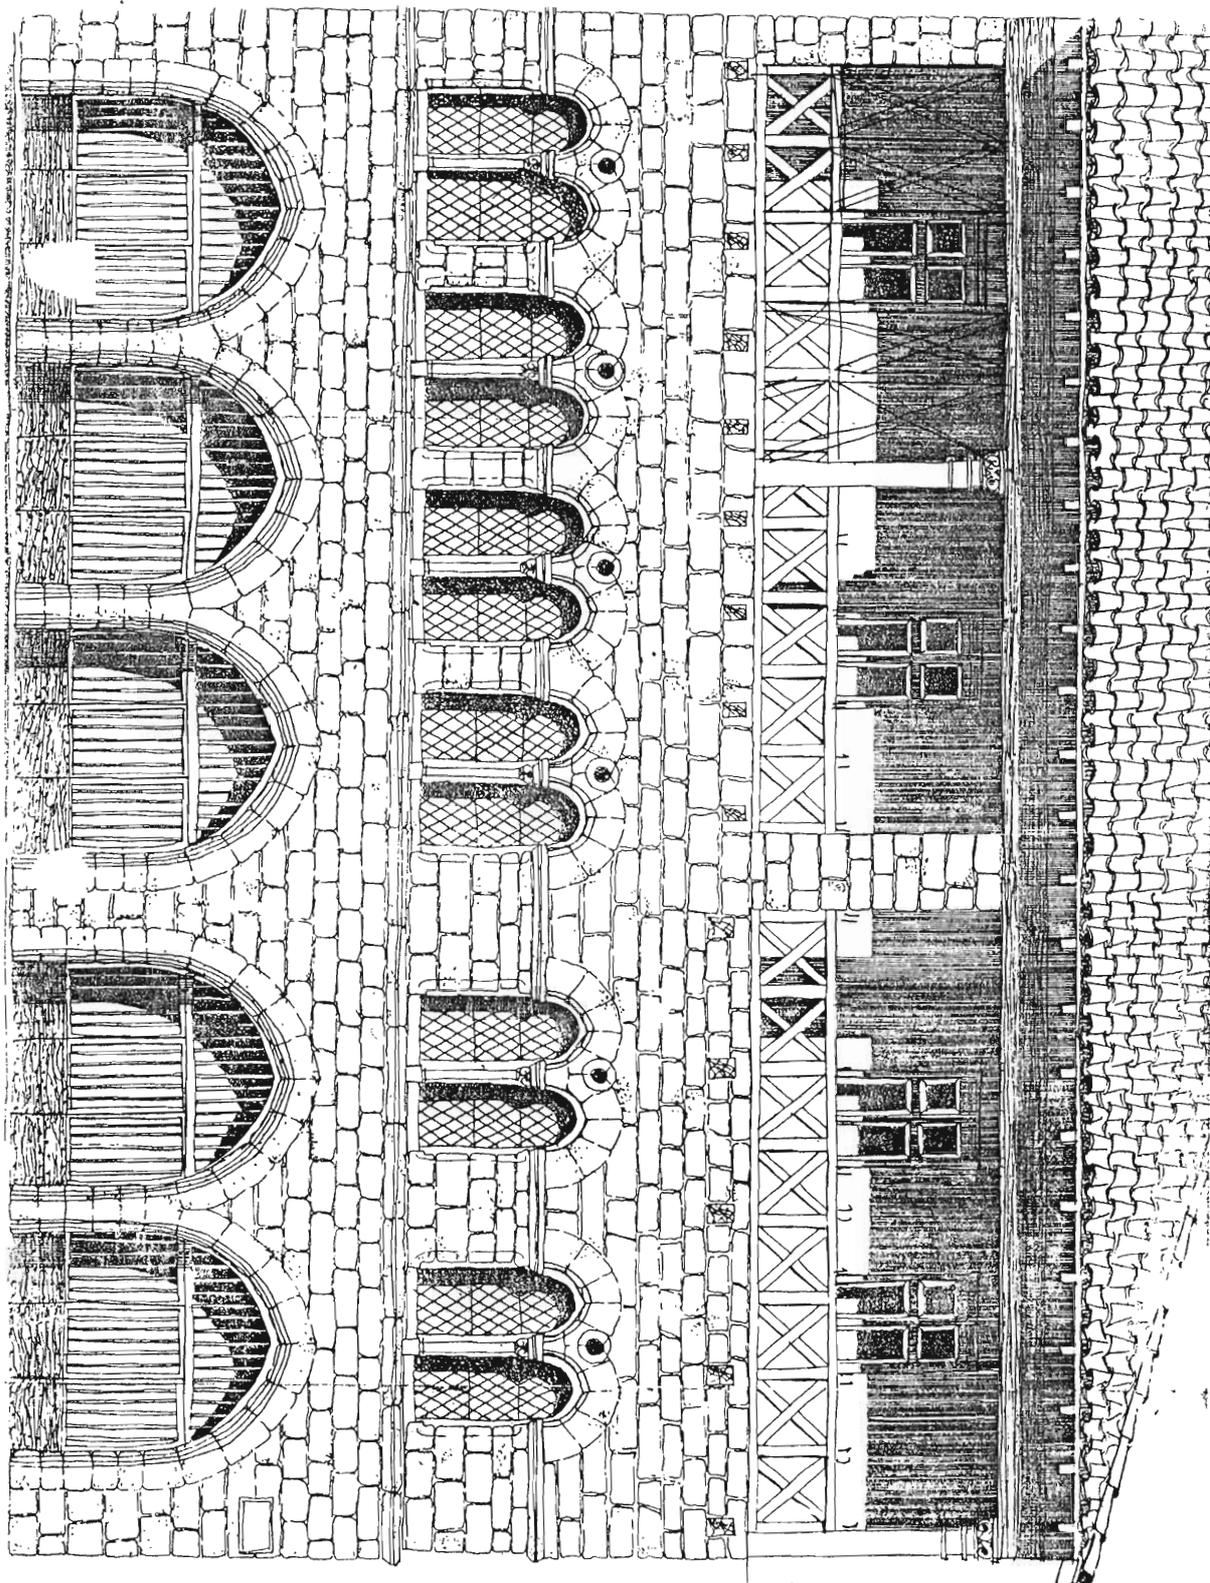
Doc. 4 - Elévation extérieure Ouest: Projet de restauration (1982), par LE TELLIER, architecte des Bâtiments de France /il prévoit notamment le dégagement des piliers et colonnes du 2e étage pour former une galerie ouverte/.
