Dénomination : **MAISON**

Appellation et titre : DITE MAISON DU ROY

82. SAINT-ANTONIN-NOBLE-VAL. rue des Grandes Boucheries

MAISON
dite du Roy

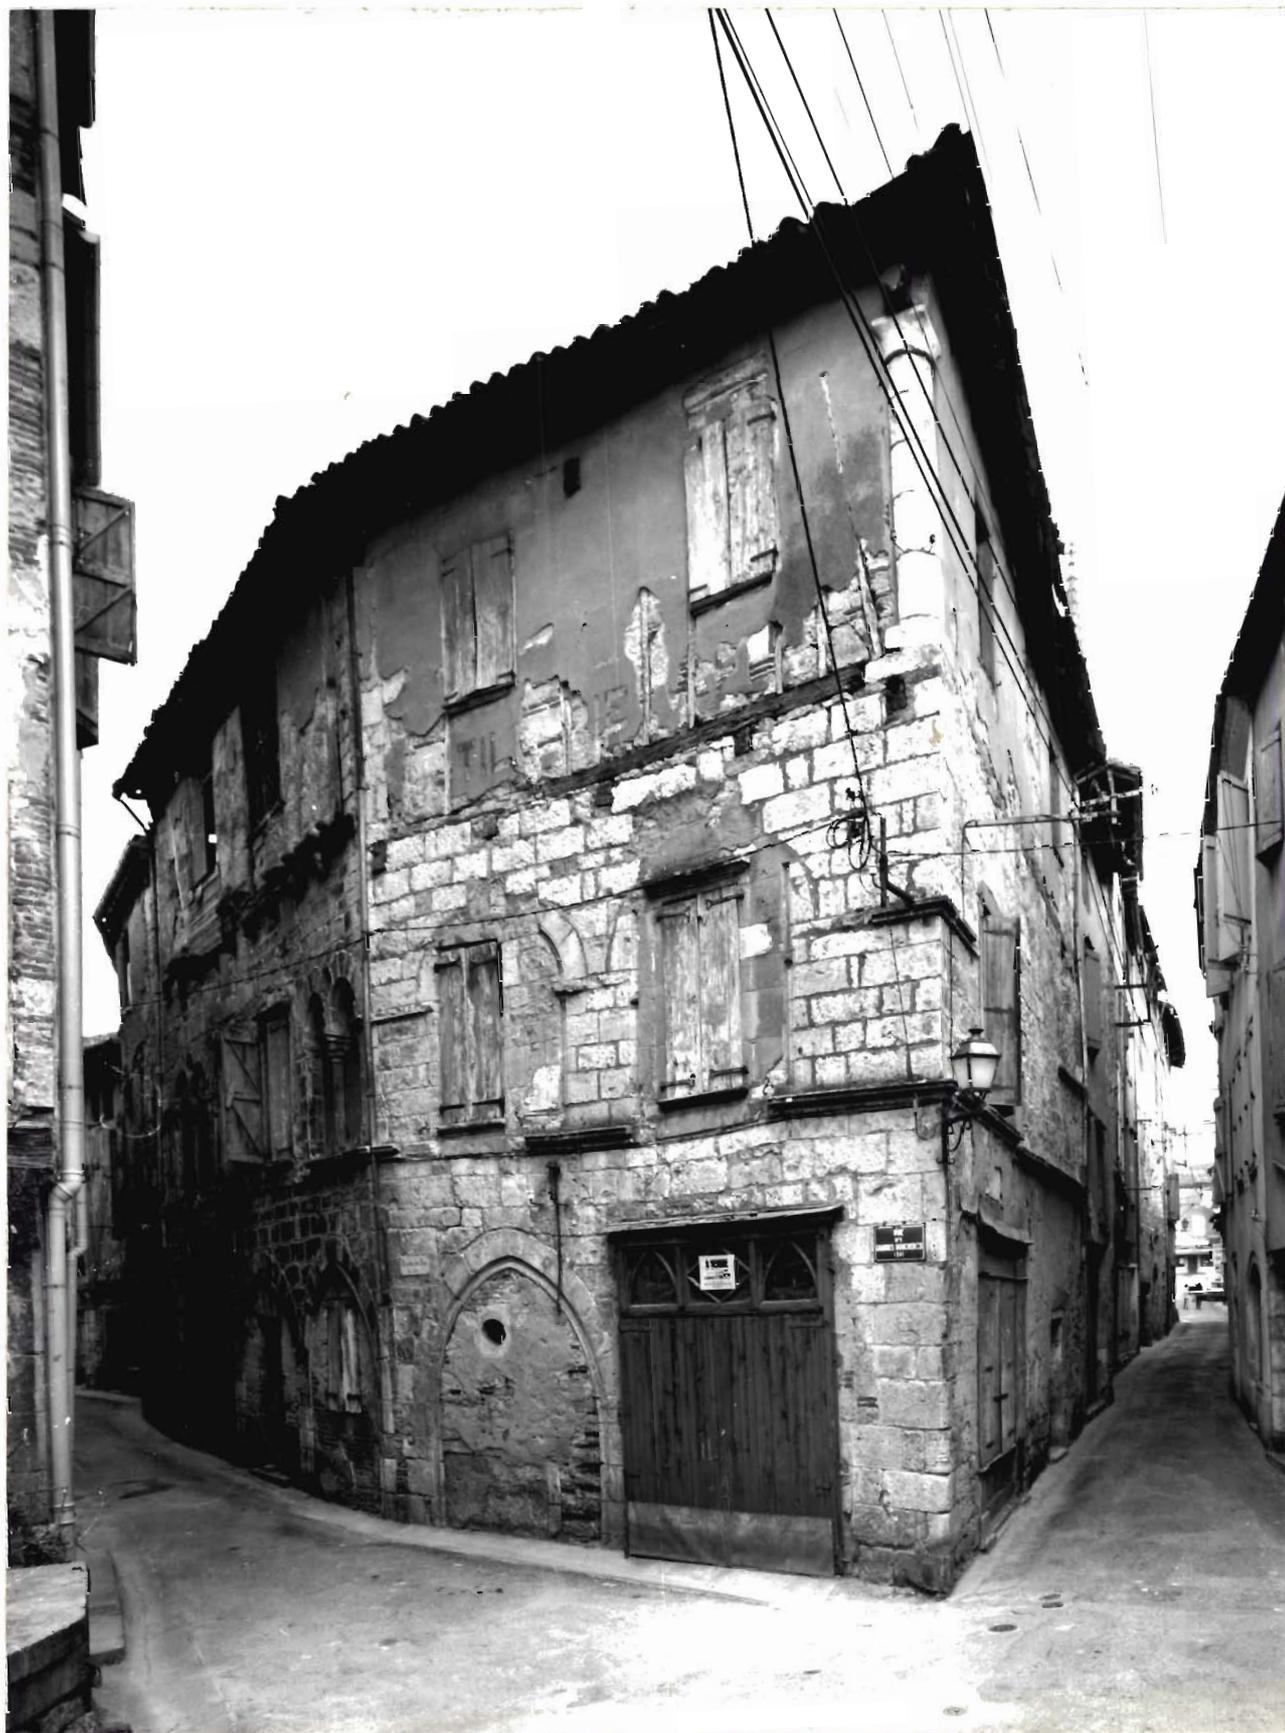
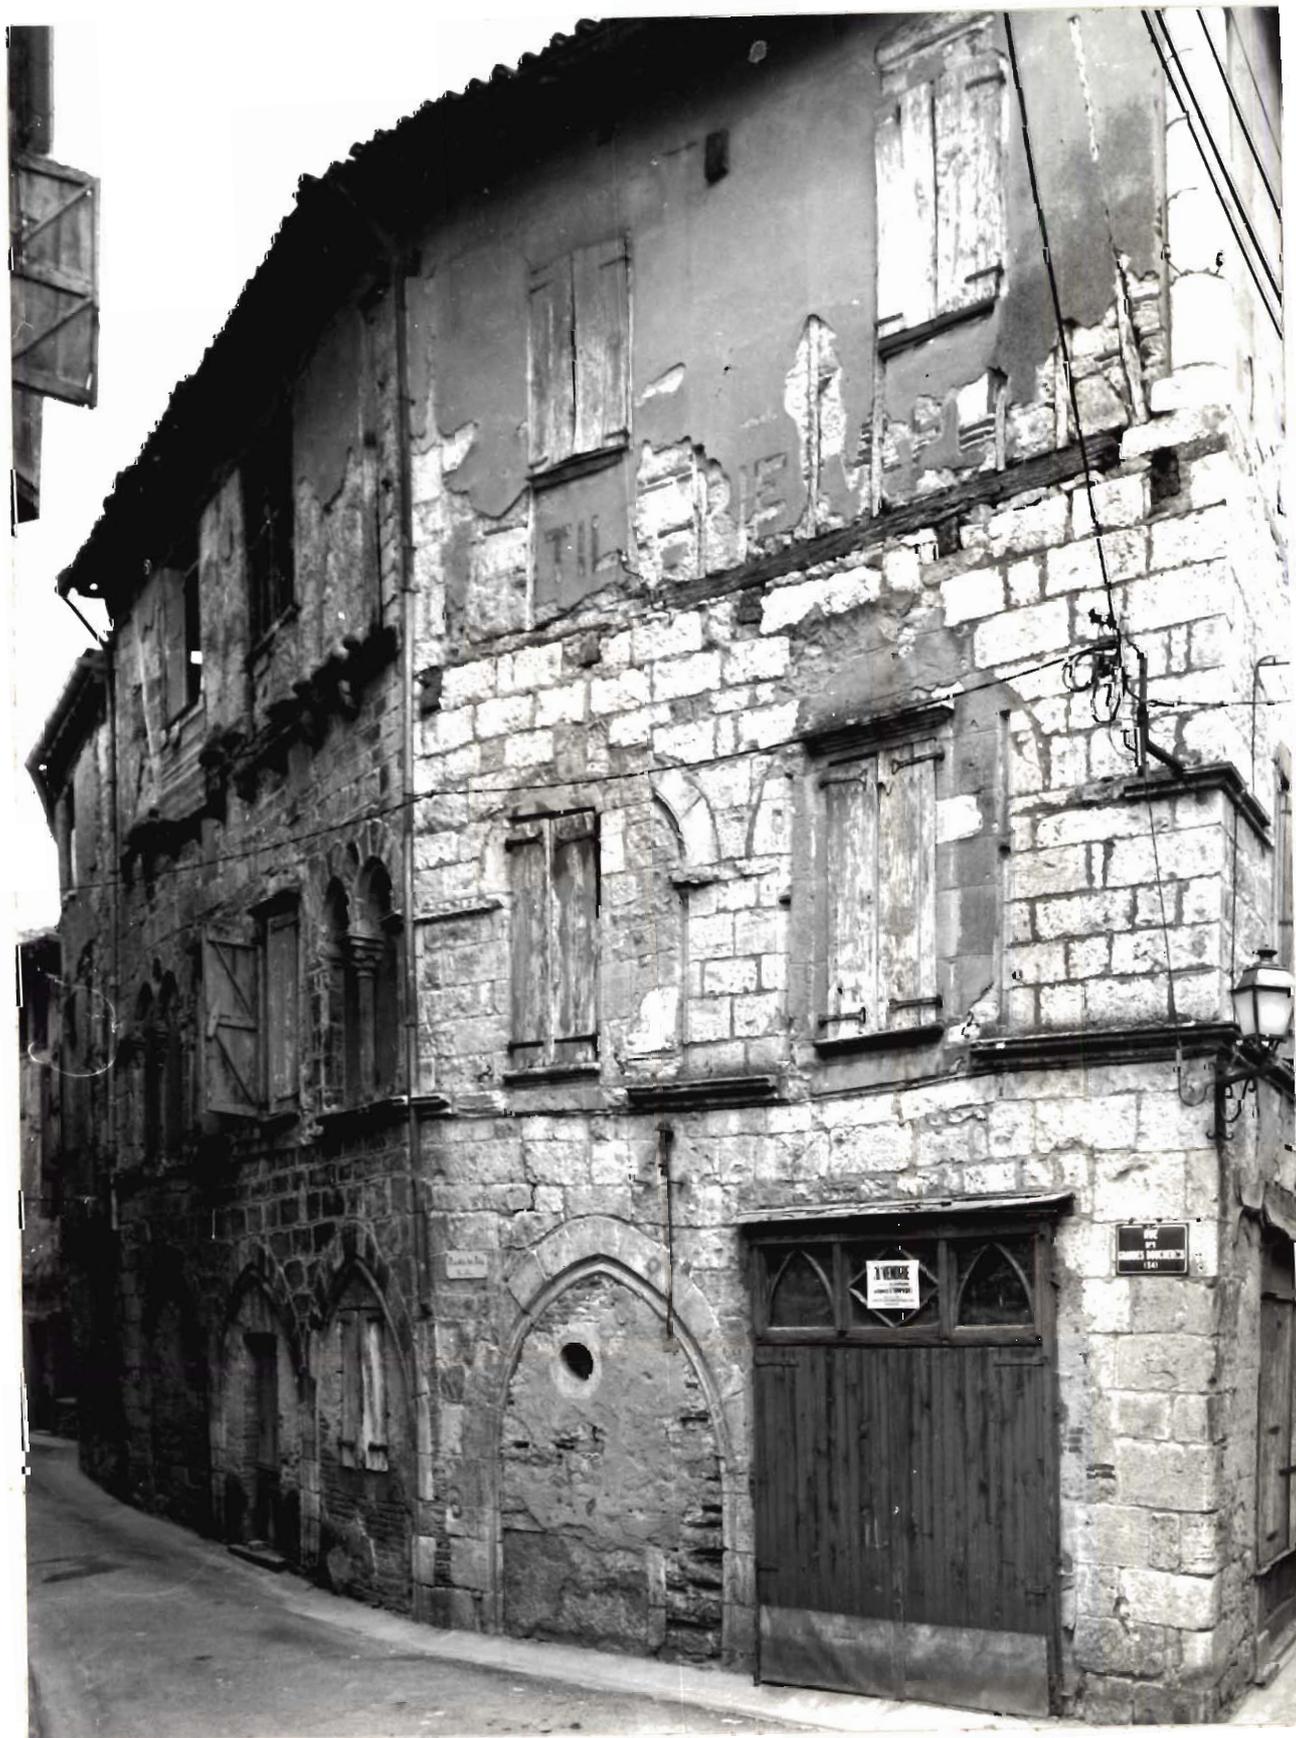
Malgré les dégradations importantes subies par ces élévations, il est possible de lire son ordonnance d'origine, tout au moins en ce qui concerne les deux premiers niveaux. Ils sont limités par un cordon mouluré (pl.IX bis, 1) qui règne sur les deux élévations au niveau de l'appui des baies (fig.1,17); ce cordon est actuellement mutilé en plusieurs endroits.

— Le 3e niveau est un pan-de-bois (fig.1, pl.VI). Sur le pan droit, il est en très léger surplomb; les bouts des solives traversant la maçonnerie et portant la sablière ont été sciés (fig.14,16); le hourdis est fait de dalles de tuff dressées; celles du bas ont été taillées de façon à laisser un épaissement à la base permettant d'éloigner les eaux de pluie (fig.16). Deux croisées étaient ouvertes sur le pan droit; celles de droite, la mieux conservée, permet encore d'observer l'huissierie dont les angles sont taillés en cavet (fig.16).

1- Elévation Ouest (sur rue des
Grandes Boucheries).

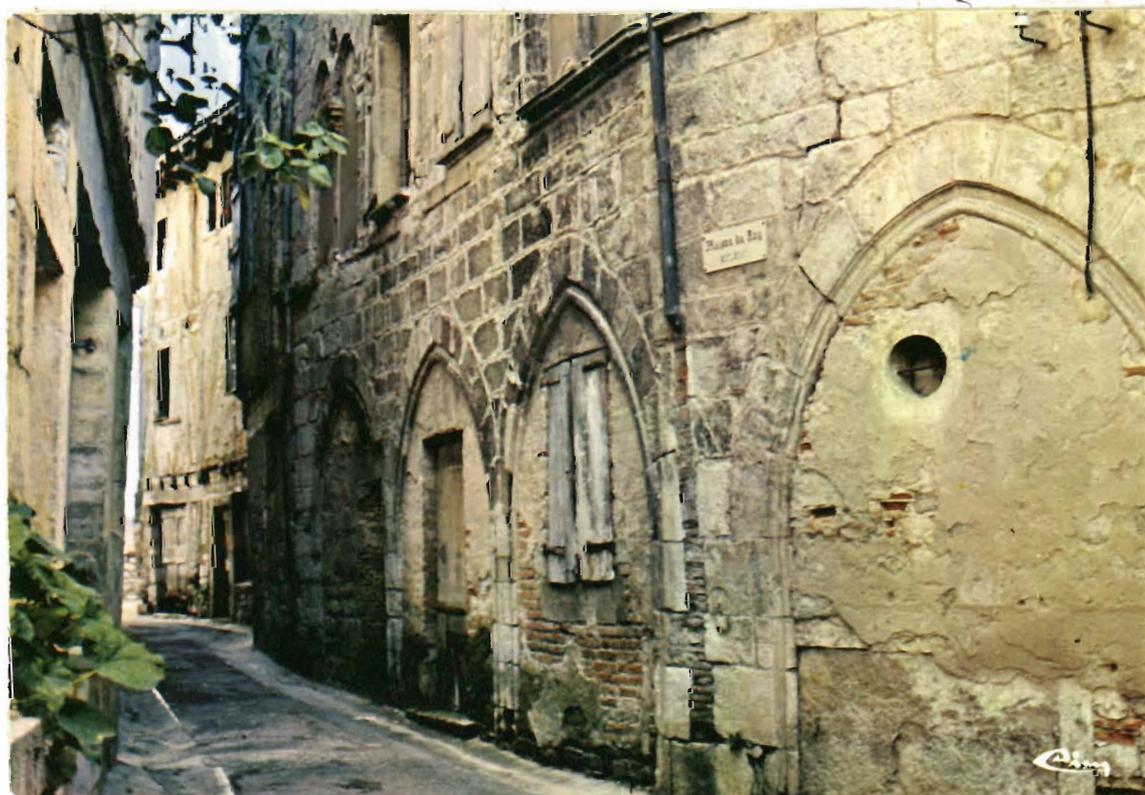
Fig.2
Carte postale CIM (couleur)

→ Au 1er niveau, 5 arcades en arc brisé, indentiques (fig. 1 à 3, pl.V et VI) / Les photographies prises en 1981 montrent toutes ces arcades encore murées. Elles ont toutes été dégagées en 1982. La 5e arcade (depuis la gauche) avait été mutilée lors de la pose de la devanture en bois au 19e siècle; seul, le piédroit gauche était intact; elle a été entièrement refaite en 1982⁷. Leurs moulures (pl.IX,1), se terminent par un congé feuillagé, aujourd'hui mutilé ou usé au point de n'être plus visible que dans la 2e et 3e arcades, piédroits droits.

2- Elévation Ouest : arcades du
1er niveau.

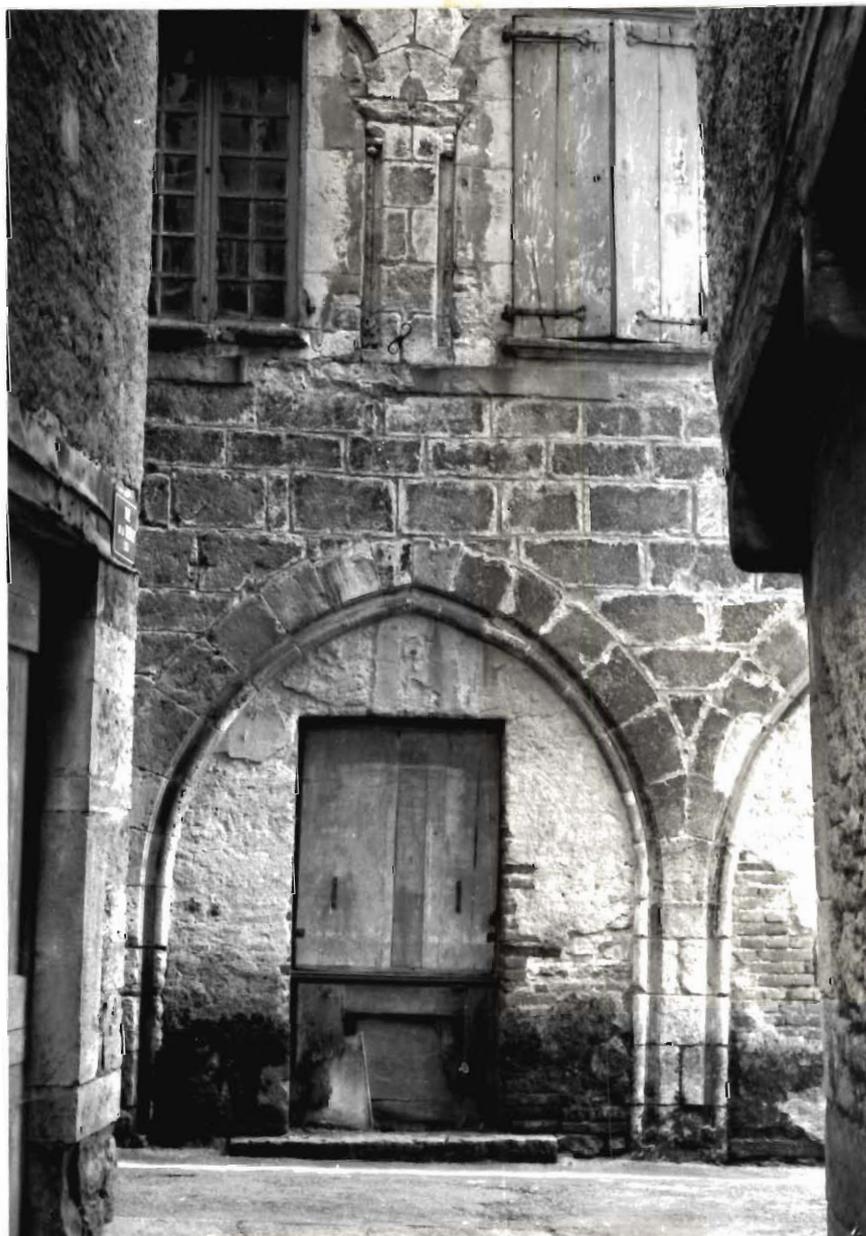
3- Elévation Ouest, 1er niveau :
2e arcade (depuis la gauche).

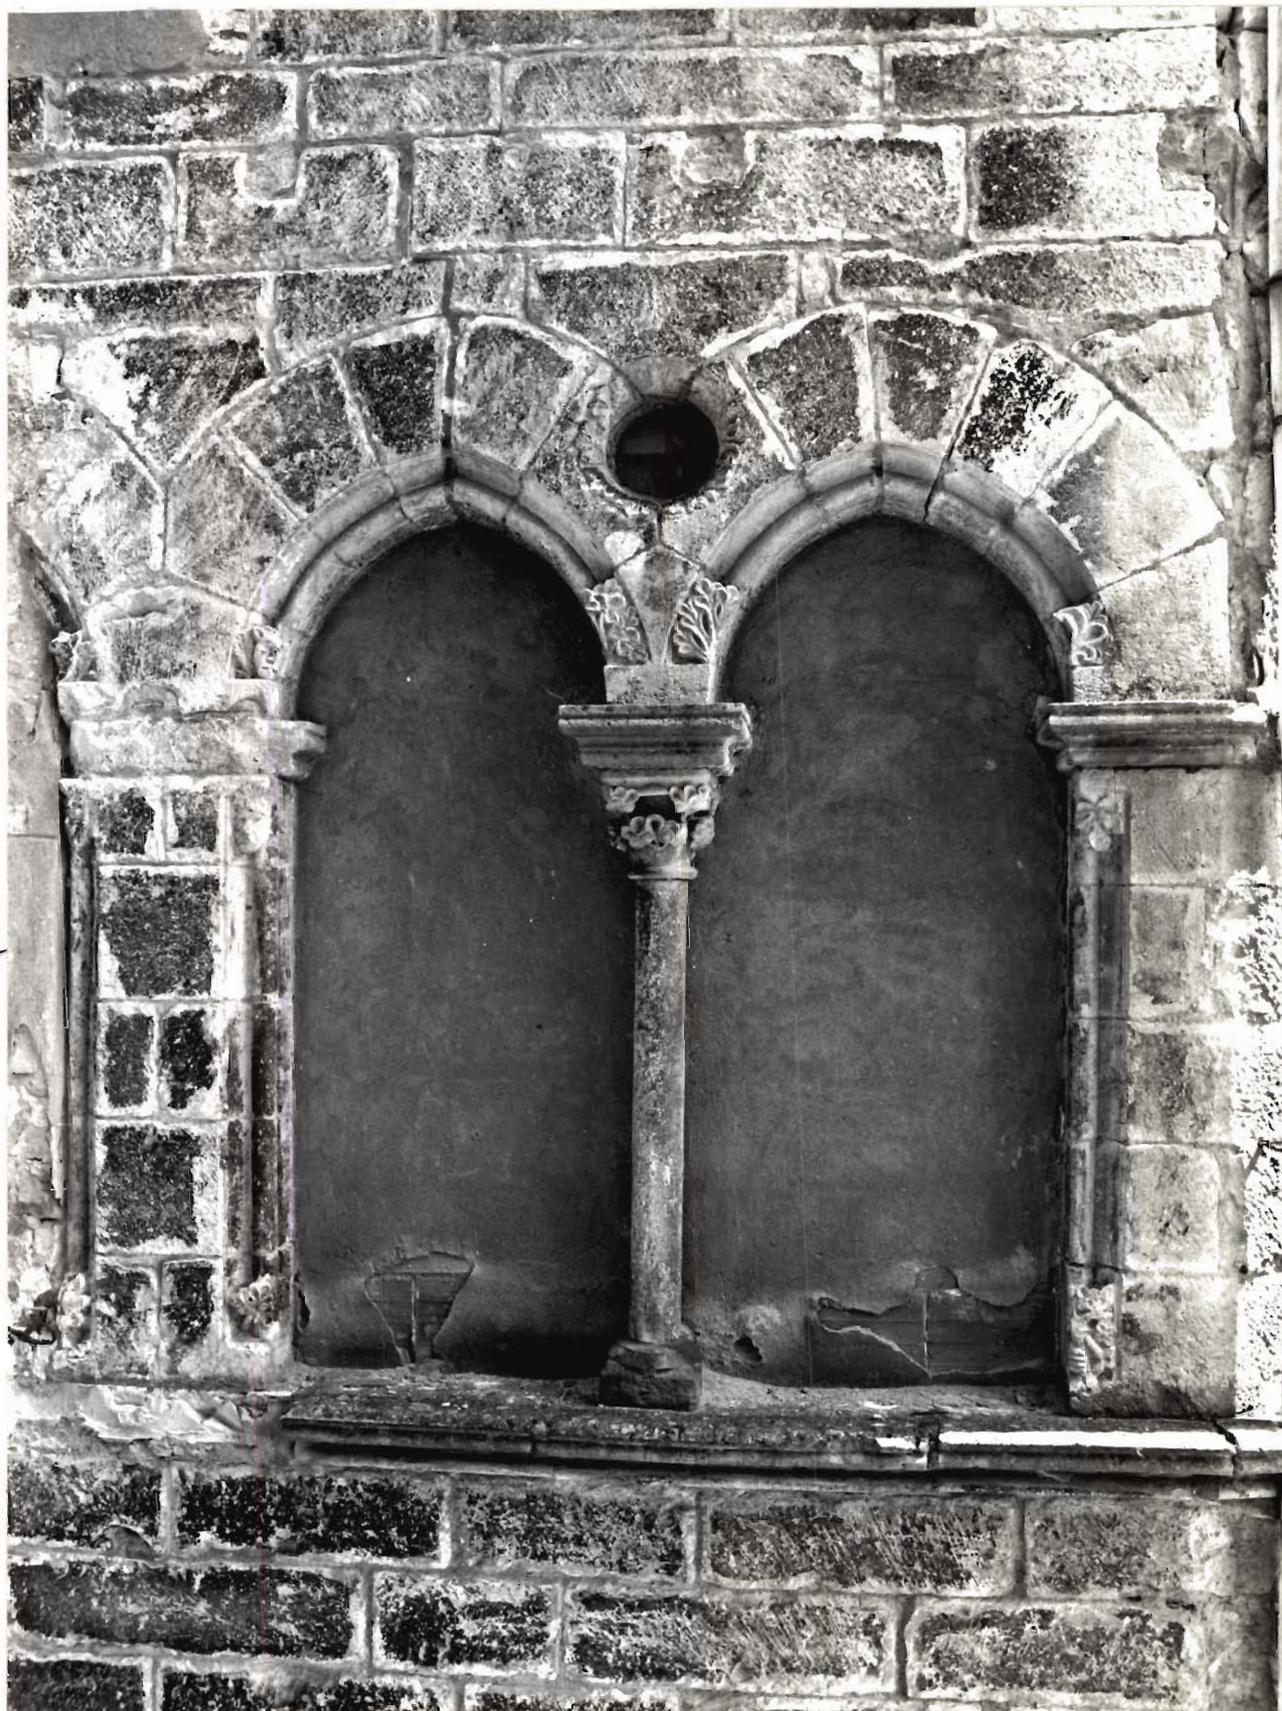
→ Au 2e niveau, il y avait 6 baies jumelées identiques (fig.1,4 à 15). La 1ère (fig.4) et la 4e baie (fig.11) sont les seules intactes,

4- Elévation Ouest, 2e niveau :
4e baie jumelée (depuis la gauche)

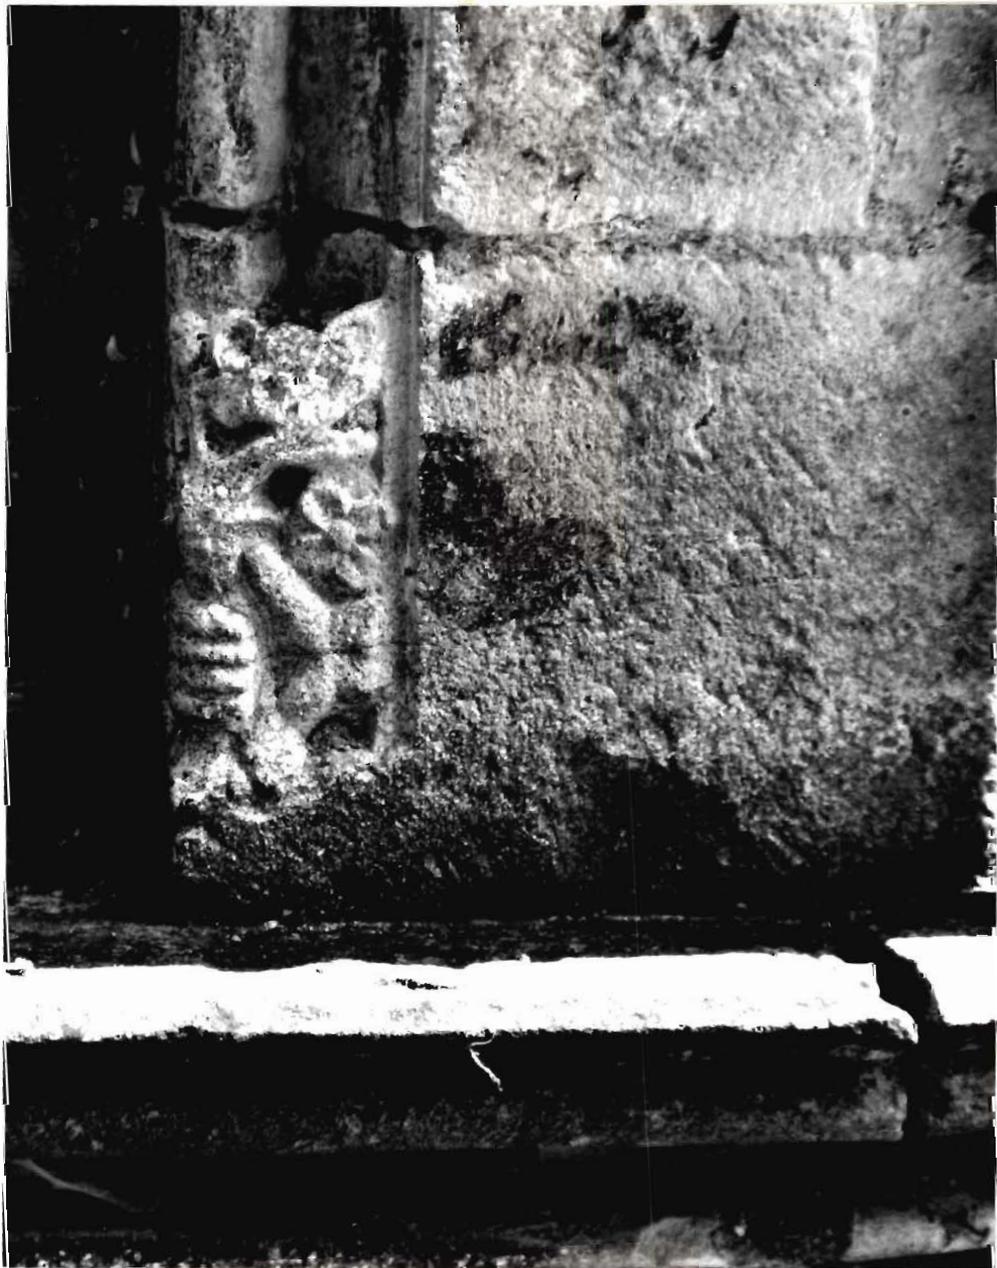
Ces baies portaient un décor sculpté qui subsiste en partie seulement: chapiteau sculpté de feuillages sur la 1ère et 4e baie (depuis la gauche) [fig.6, 11 à 13]; moulures des piédroits limitées par un congé sculpté de feuillages ou de têtes fantaisistes (fig.5, 7 à 15); chanfrein des oculi d'écoinçon sculpté de feuillages (fig.10 et 11).

7- Elévation Ouest, 2e niveau, 4e bai
jumelée : congé sculpté à la base
du piédroit droit.

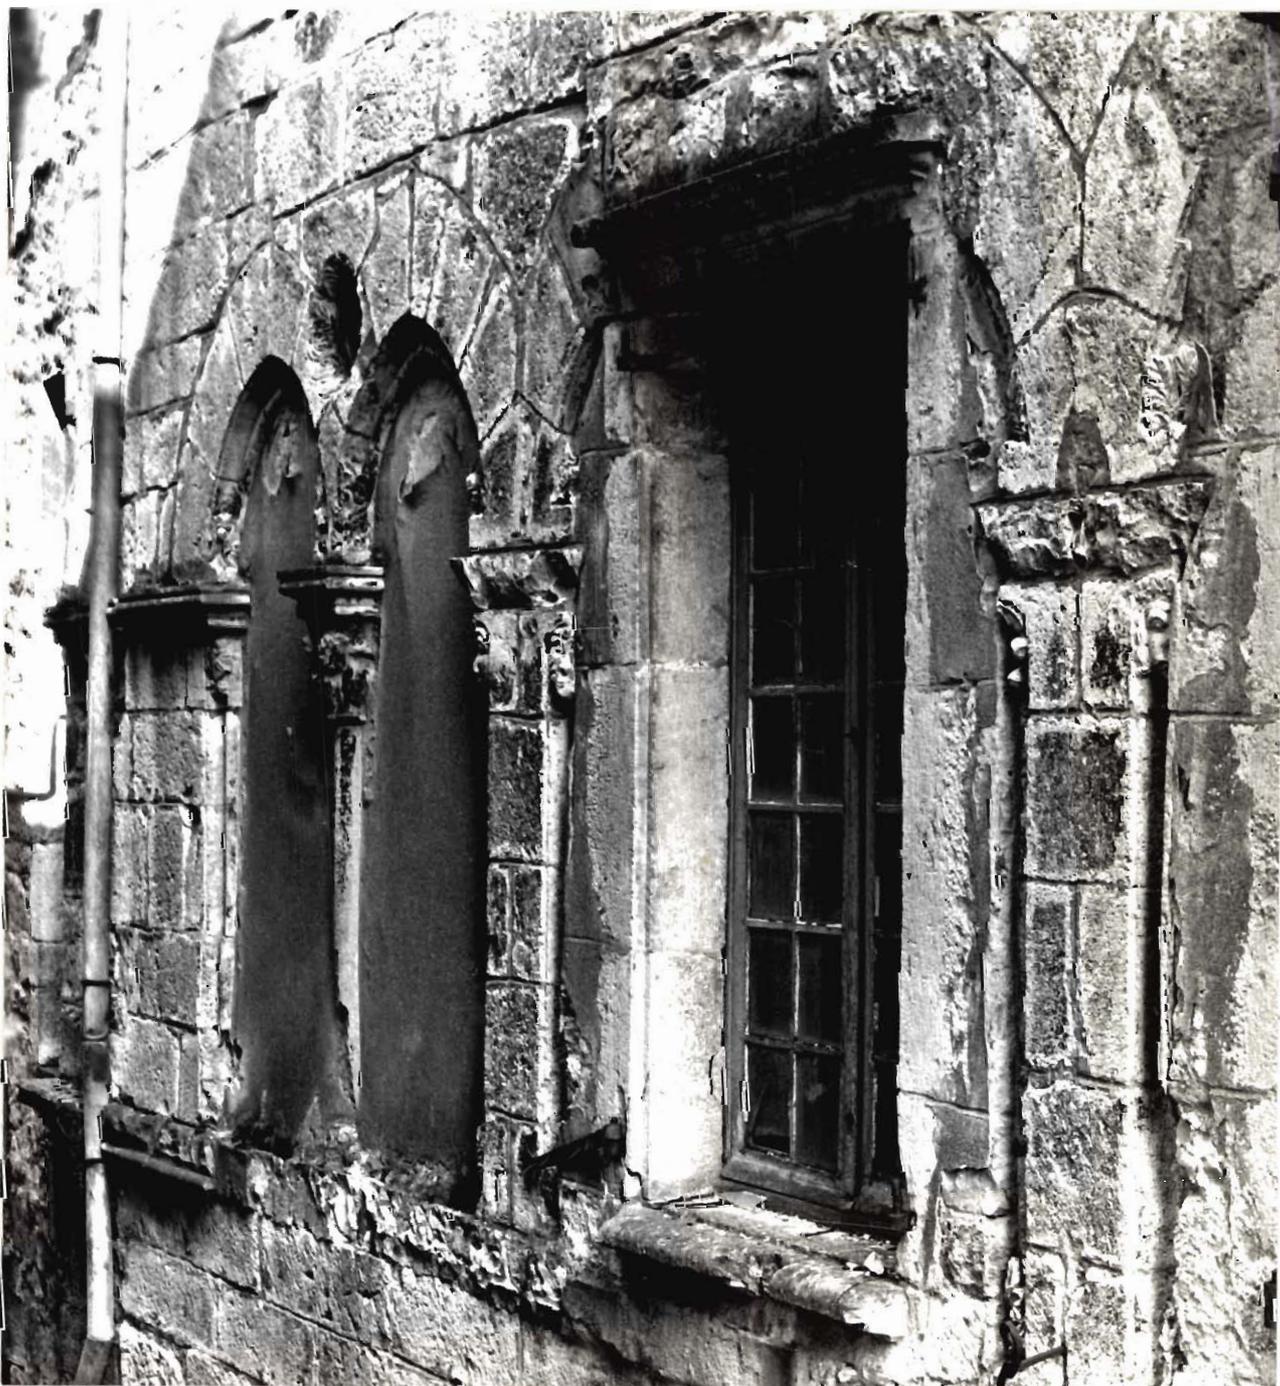
11- Elévation Ouest, 2e niveau :
1ere et 2ème baies jumelées
(depuis la gauche).

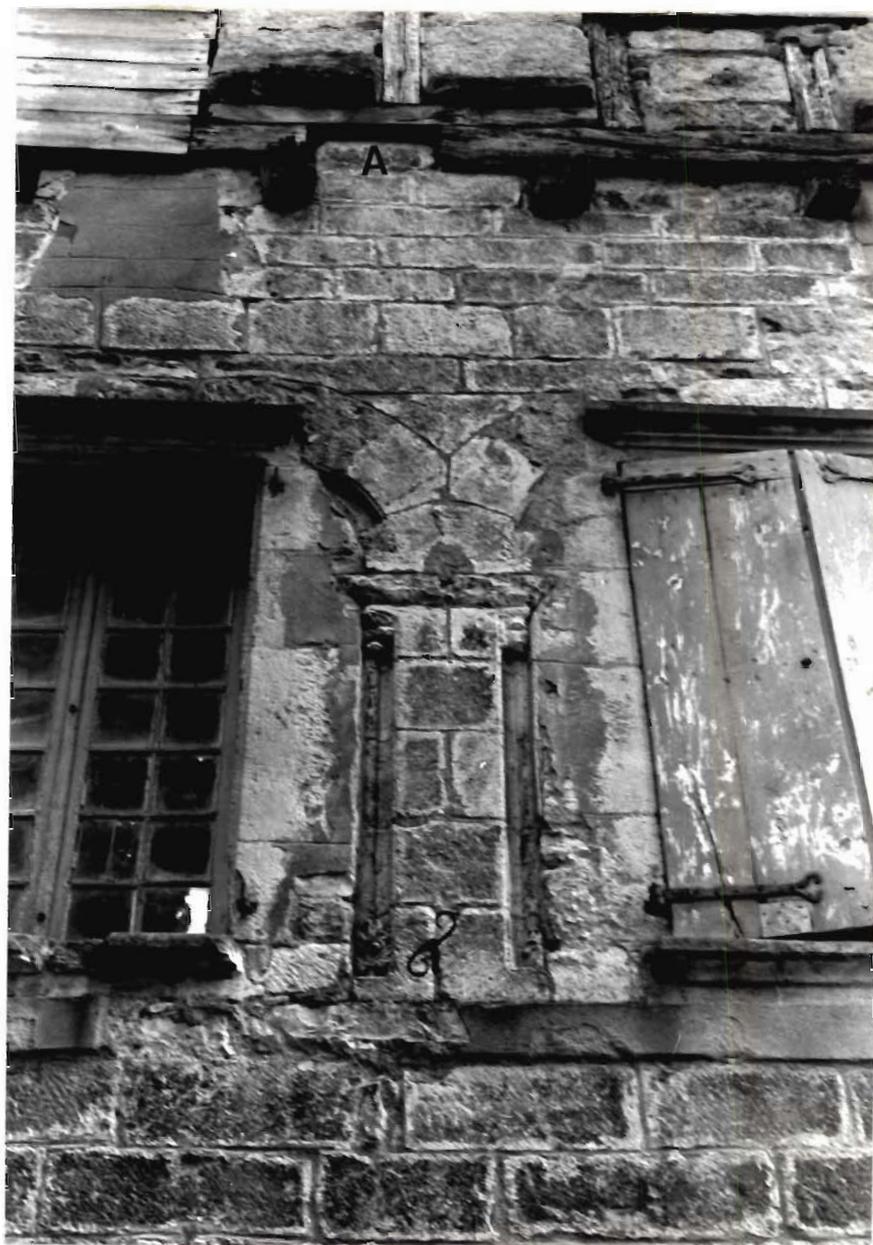
/ Cette colonne est particulièrement intéressante du point de vue archéologique dans la mesure où tout semble indiquer (décor et structure) qu'elle est d'origine et en place; sa plinthe carrée

est bien fixée à l'aplomb du mur et n'a pas été touchée; le pan-de-bois, installé postérieurement, a contourné l'obstacle sans le déranger; à cet endroit, en effet, la sablière basse a été interrompu (fig.14 et 24). Aussi faut-il considérer de la même façon la deuxième colonne, à l'angle (en c'), visible de l'extérieur (fig.1), comme un élément d'origine et non comme un remploi, comme cela est généralement admis⁷.

14- Elévation Ouest, 2^e niveau : trumeau entre 2^e et 3^e baie jumelée. En A, base visible de la colonne (cachée par le pan de bois) entre les 2 bouts de la sablière.

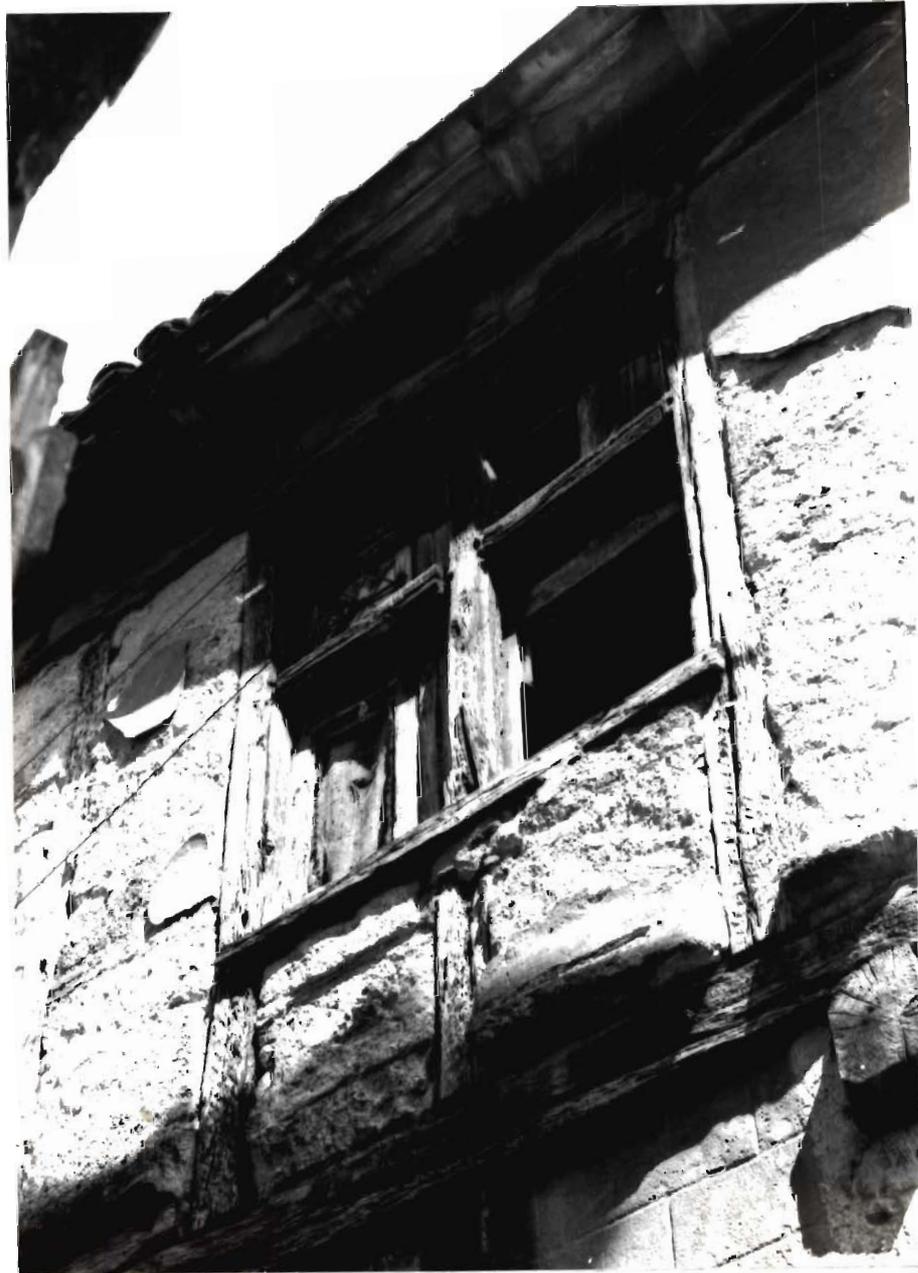
16- Elévation Ouest, 3e niveau :
2e croisée (depuis la gauche).

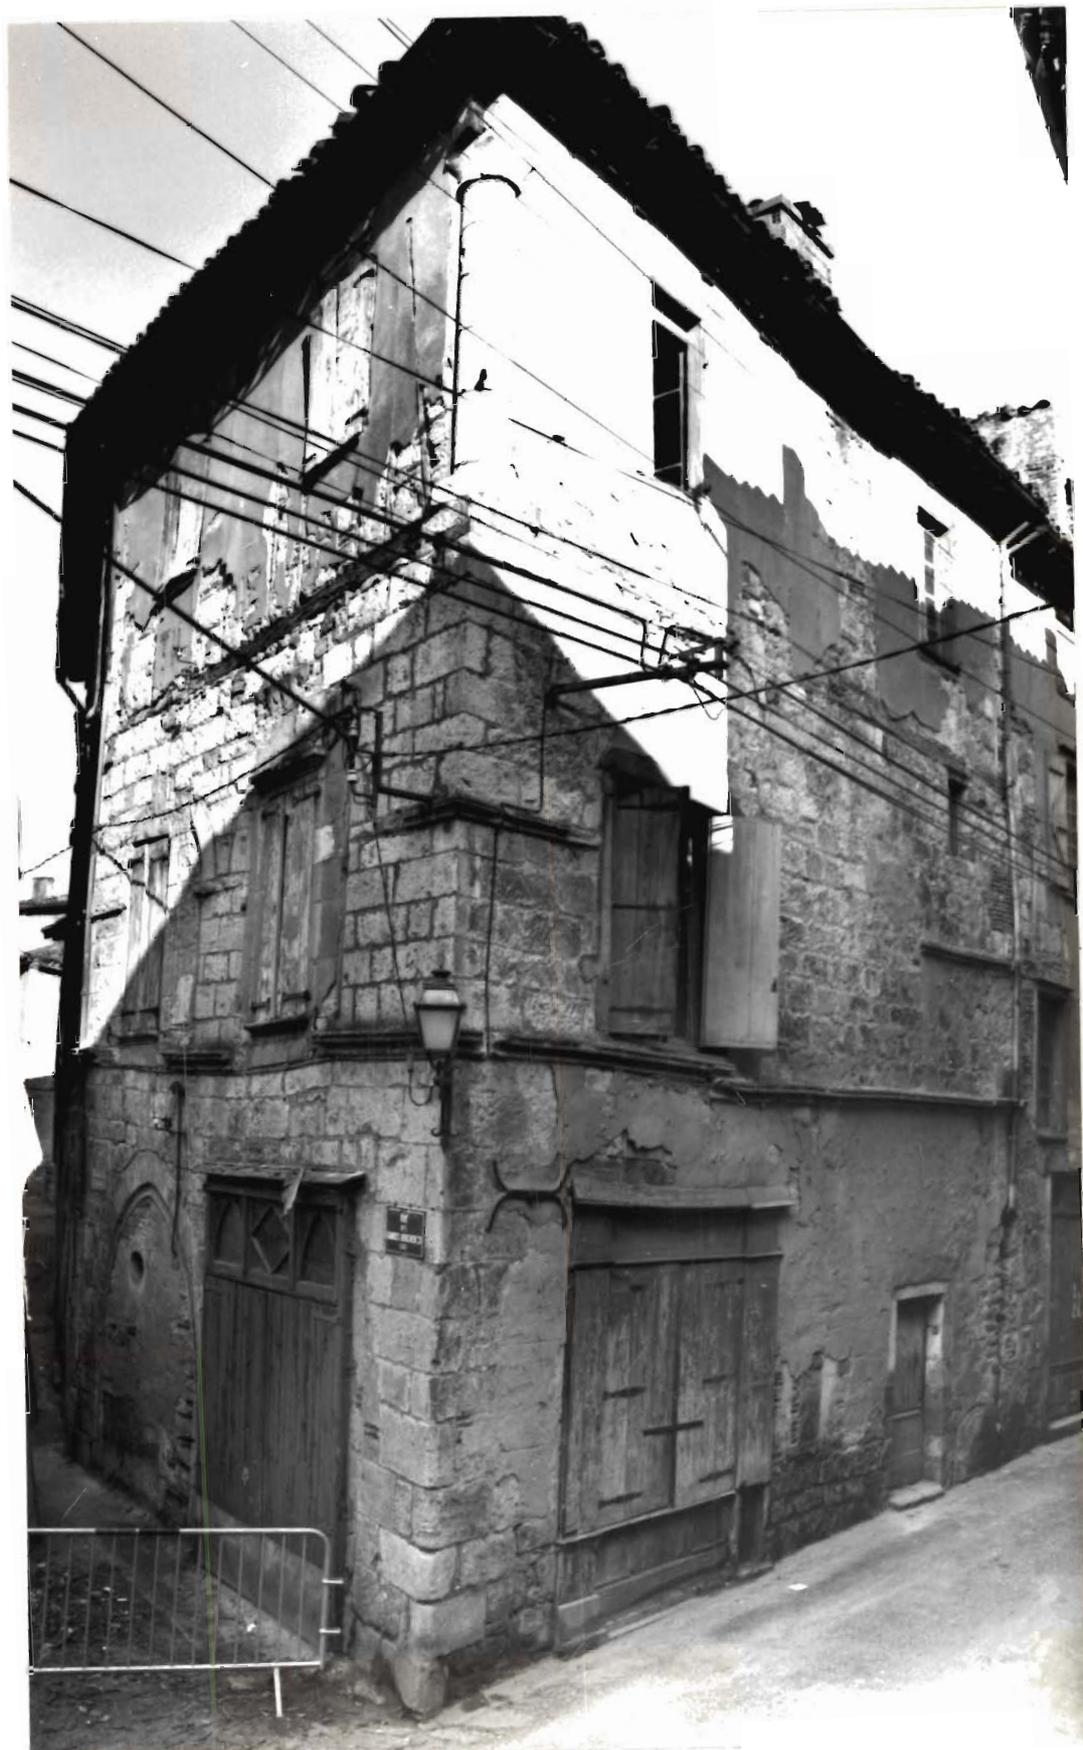
L'ordonnance de l'élévation Ouest se prolongeait sur celle-ci, comme en témoignent les cordons moulurés d'appui et d'imposte. [Cependant toute la partie droite a été entièrement reconstruite au 19^e siècle, en pan-de-bois pour l'essentiel].

17- Elévation Sud (sur rue de l'Eglise)

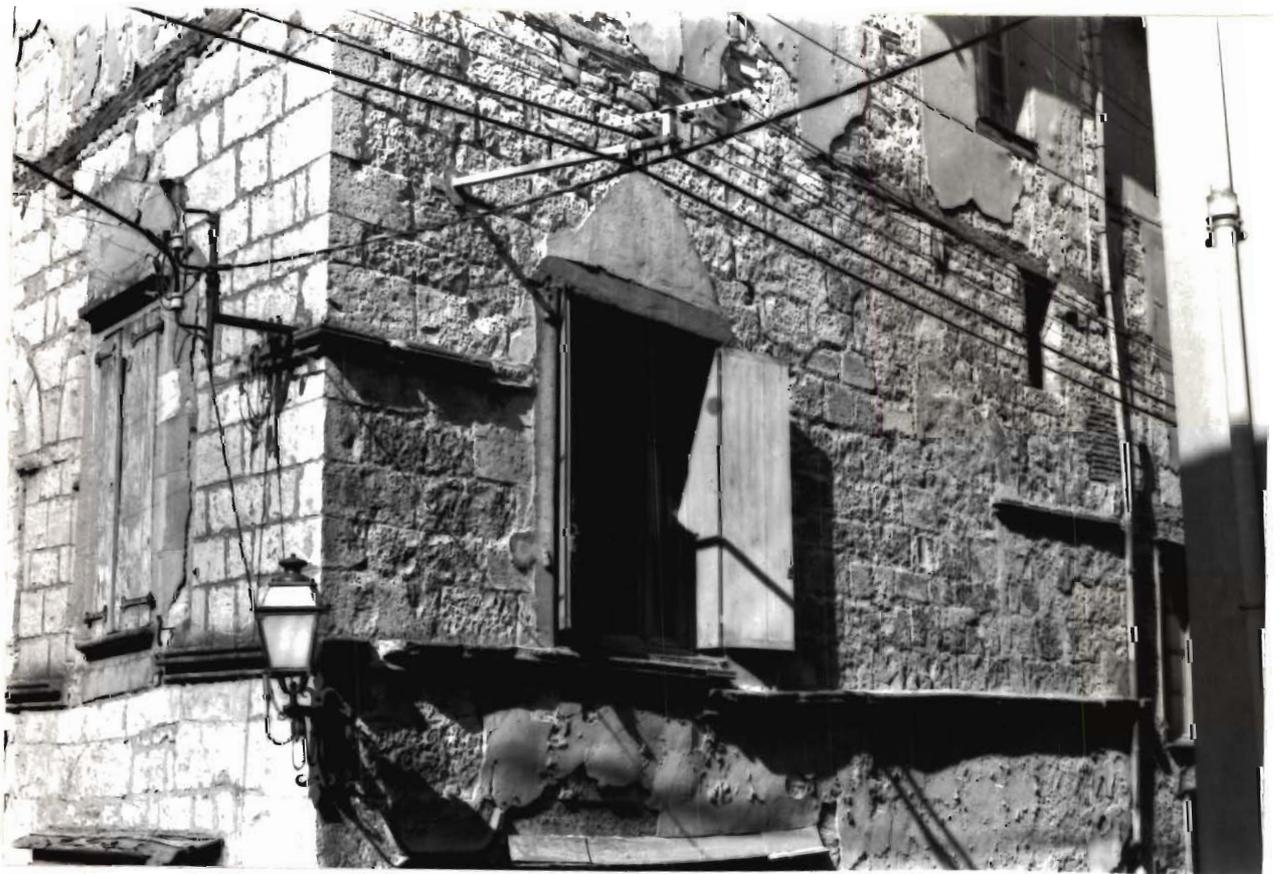
. Au 2e niveau, la fenêtre d'angle actuelle a remplacé une baie jumelée l'embrasure intérieure est intacte et est identique à celle des baies Ouest7. Il y en avait une seconde à sa droite; on voit encore dans la maçonnerie l'imposte moulurée et le départ d'un arc (fig.18).

18- Elévation Sud, 2e niveau : vestiges
des 2 baies jumelées.
