Dénomination : **MAISON**

Appellation et titre : DITE MAISON DU ROY

82. SAINT-ANTONIN-NOBLE-VAL. rue des Grandes Boucheries

MAISON
dite du Roy

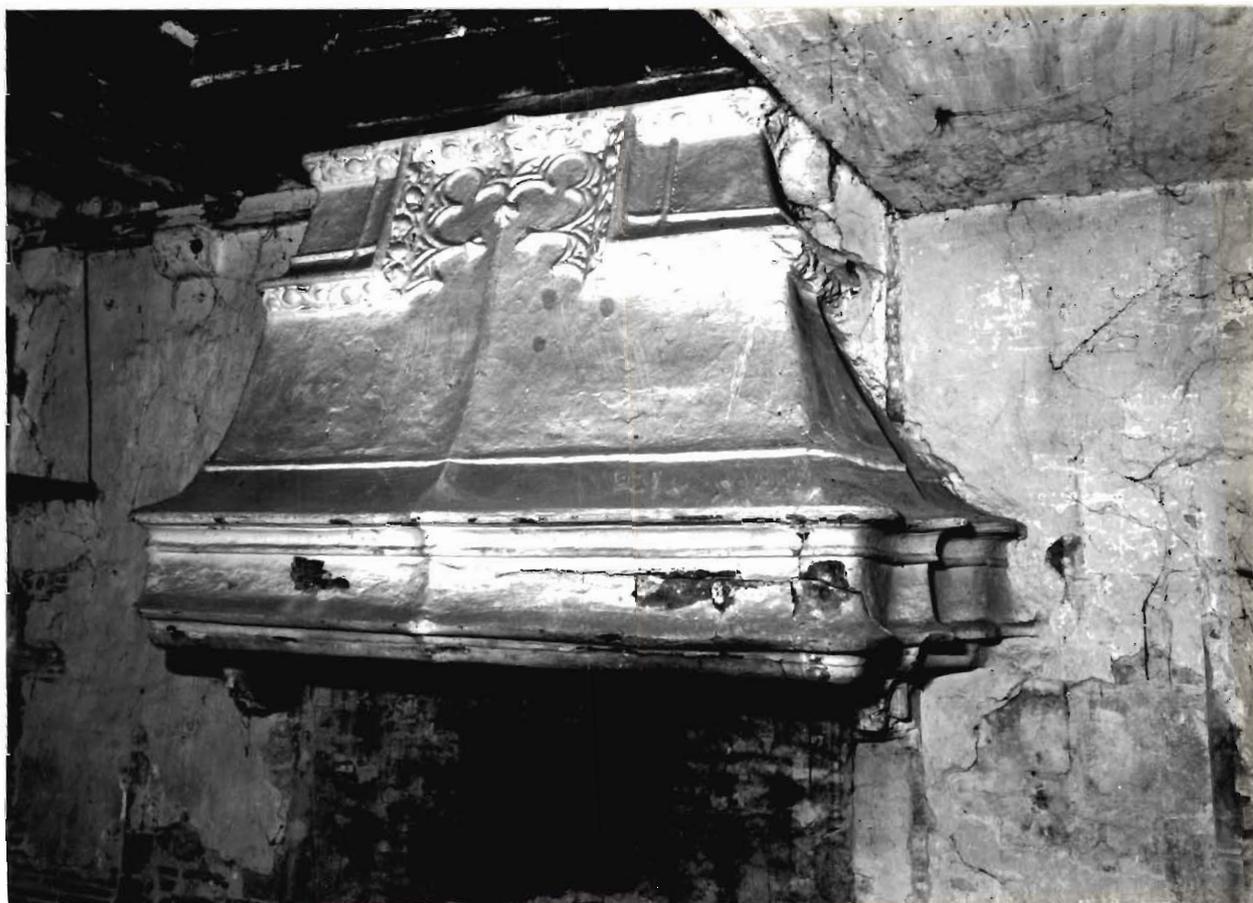
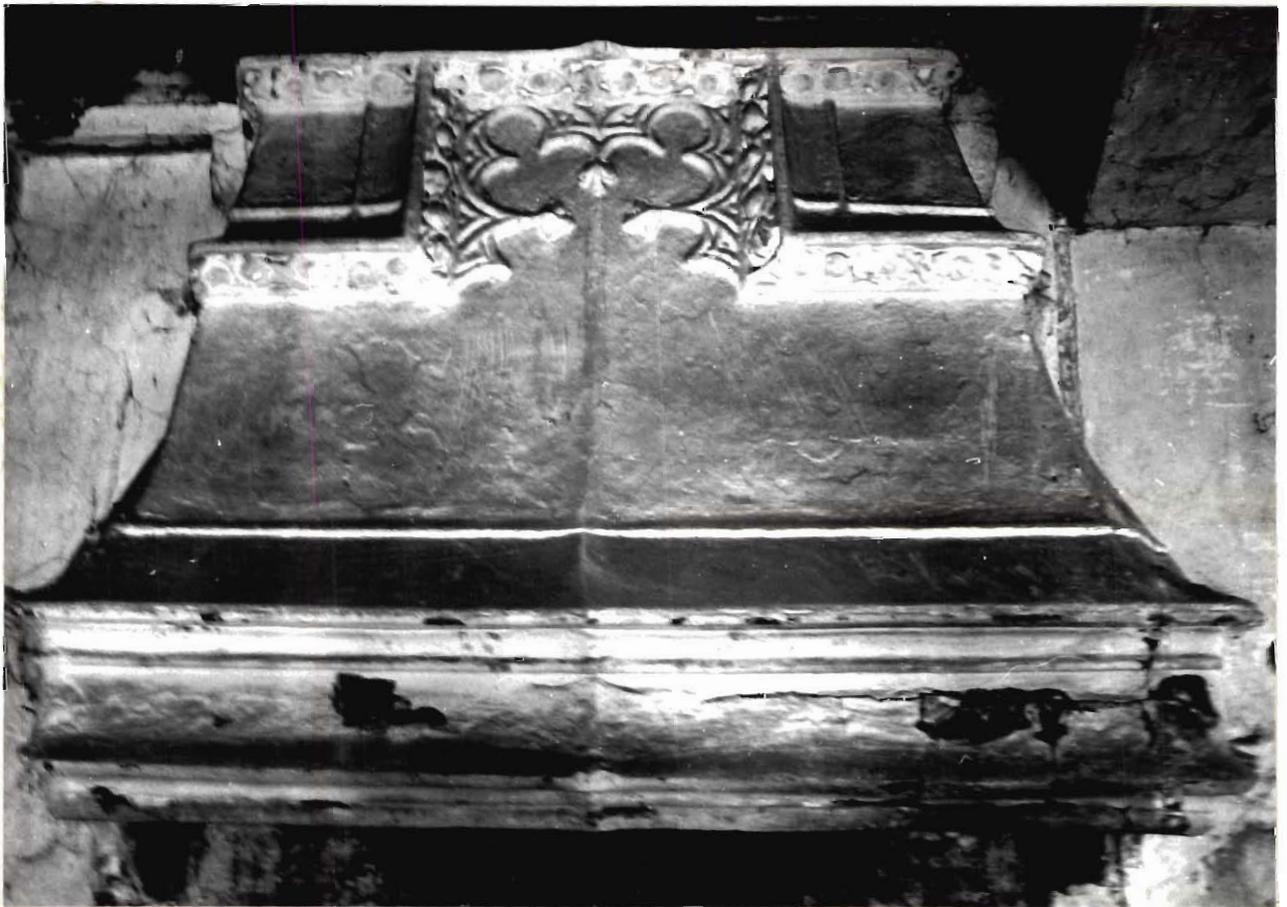
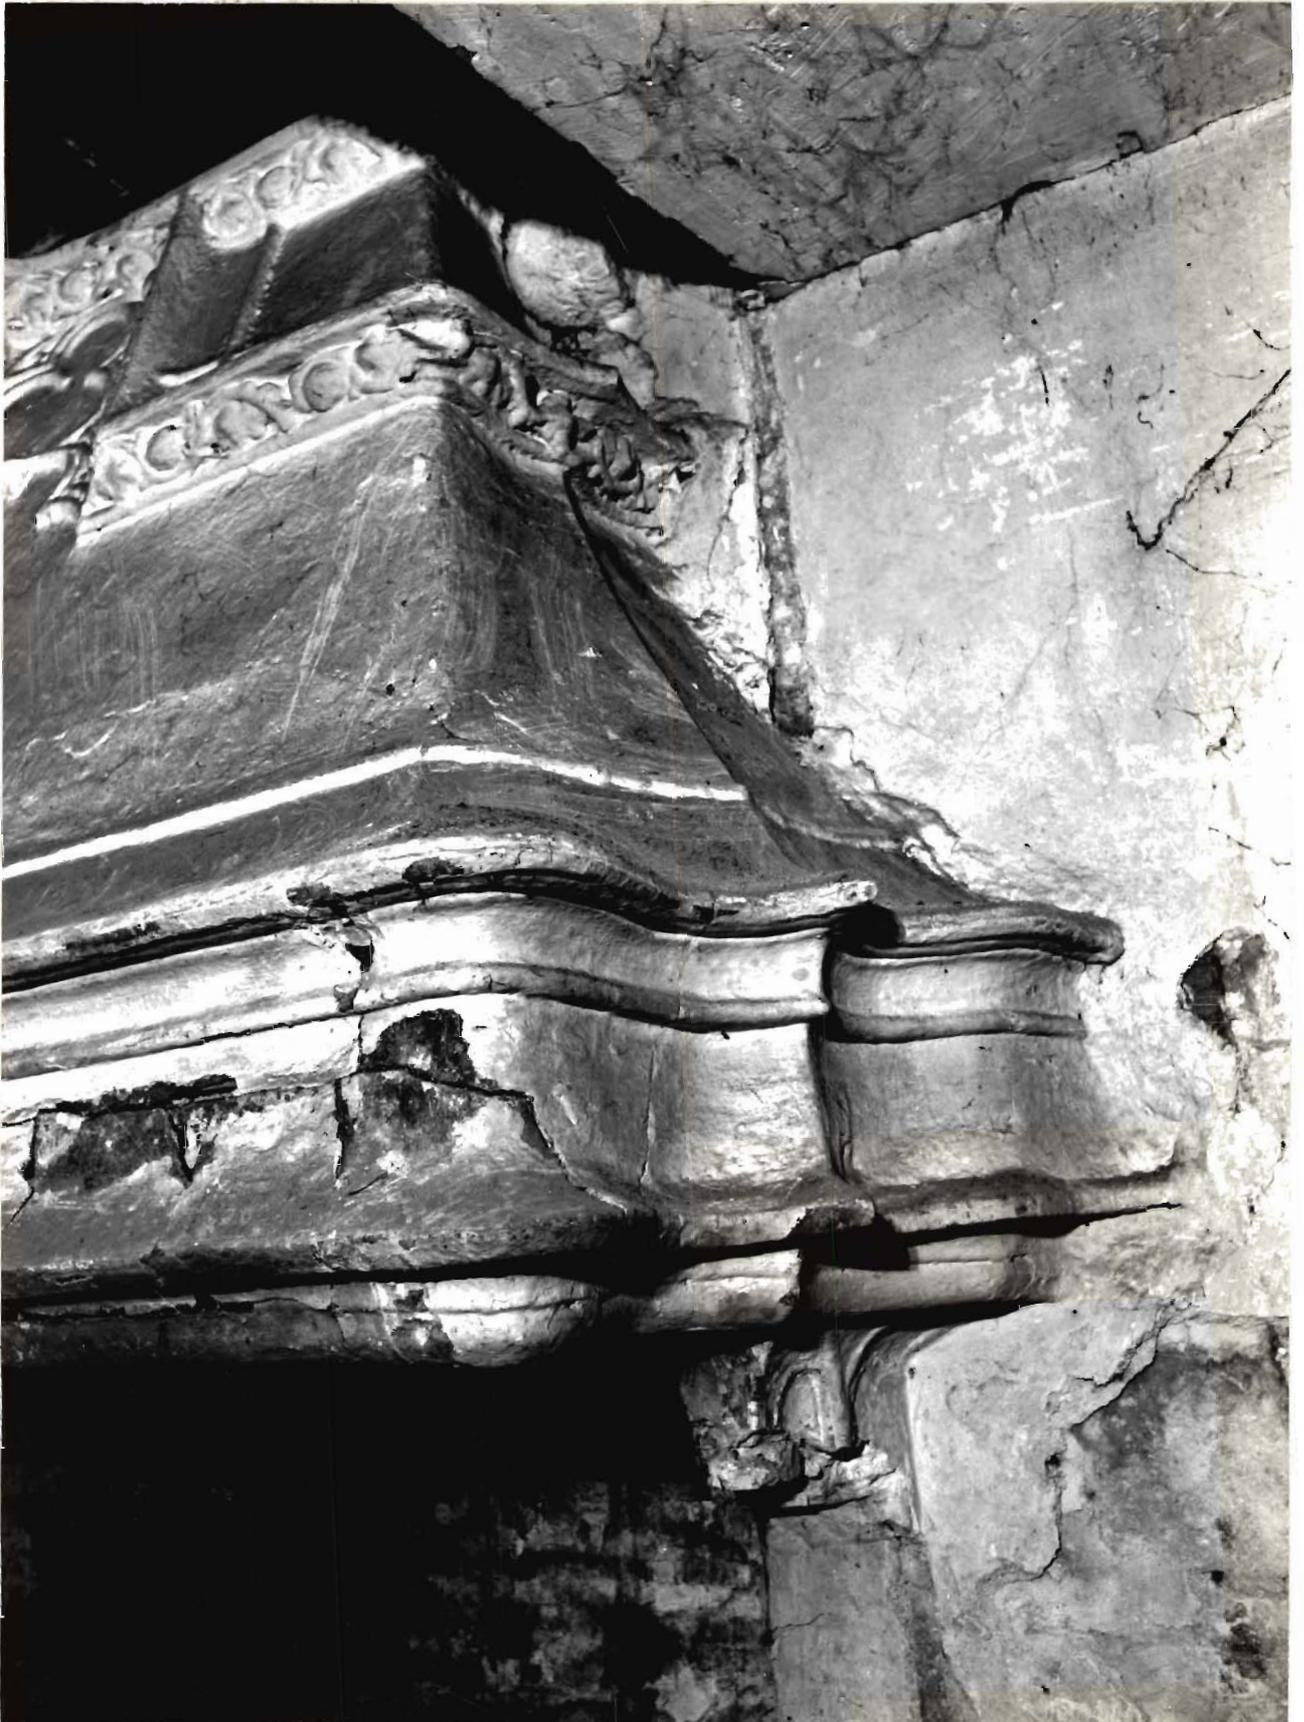
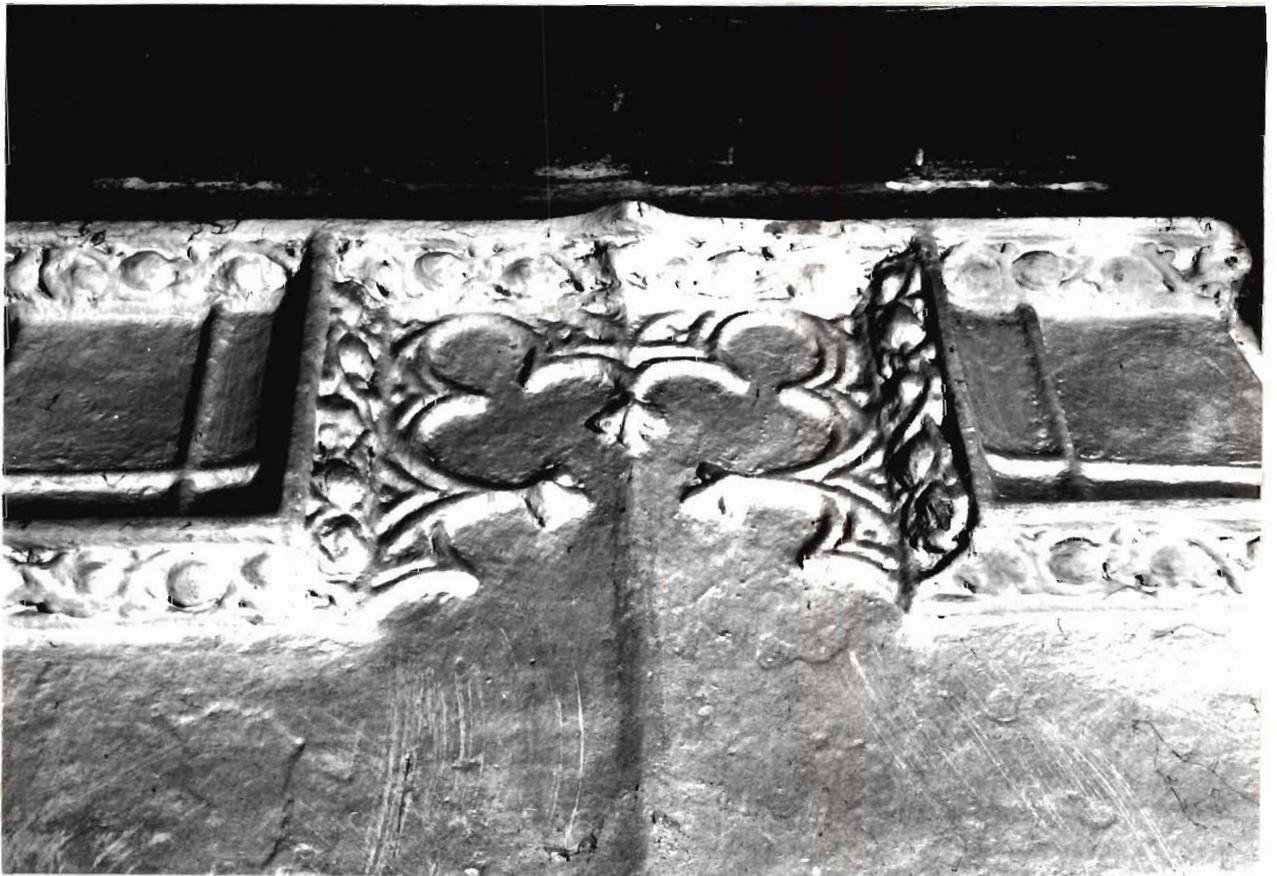
- . Au premier étage (pl.II)
 - présence d'une cheminée adossée (en c) [fig.19 à 22]; la hotte pyramidale était en surplomb sur des piédroits qui ont été détruits; elle est faite d'un mortier (ou stuc ?) appliqué sur une structure en bois; le mortier détérioré permet actuellement de voir le linteau en bois du manteau; l'enduit est appliqué de façon à donner en plan une forme chantournée. Quelques dimensions: le foyer L. 2,42 m; Pr. 0,90 m, H. 1,77 m [voir les dessins relevés à Saint-Antonin et publiés par Viollet Le Duc [cf.doc.V et VI] dans son Dic.architecture..., t. III]

20- 1er étage: cheminée.

19- 1er étage : cheminée.

21- 1er étage : détail de la cheminée.

22- 1er étage, cheminée; décor sur la
hotte.

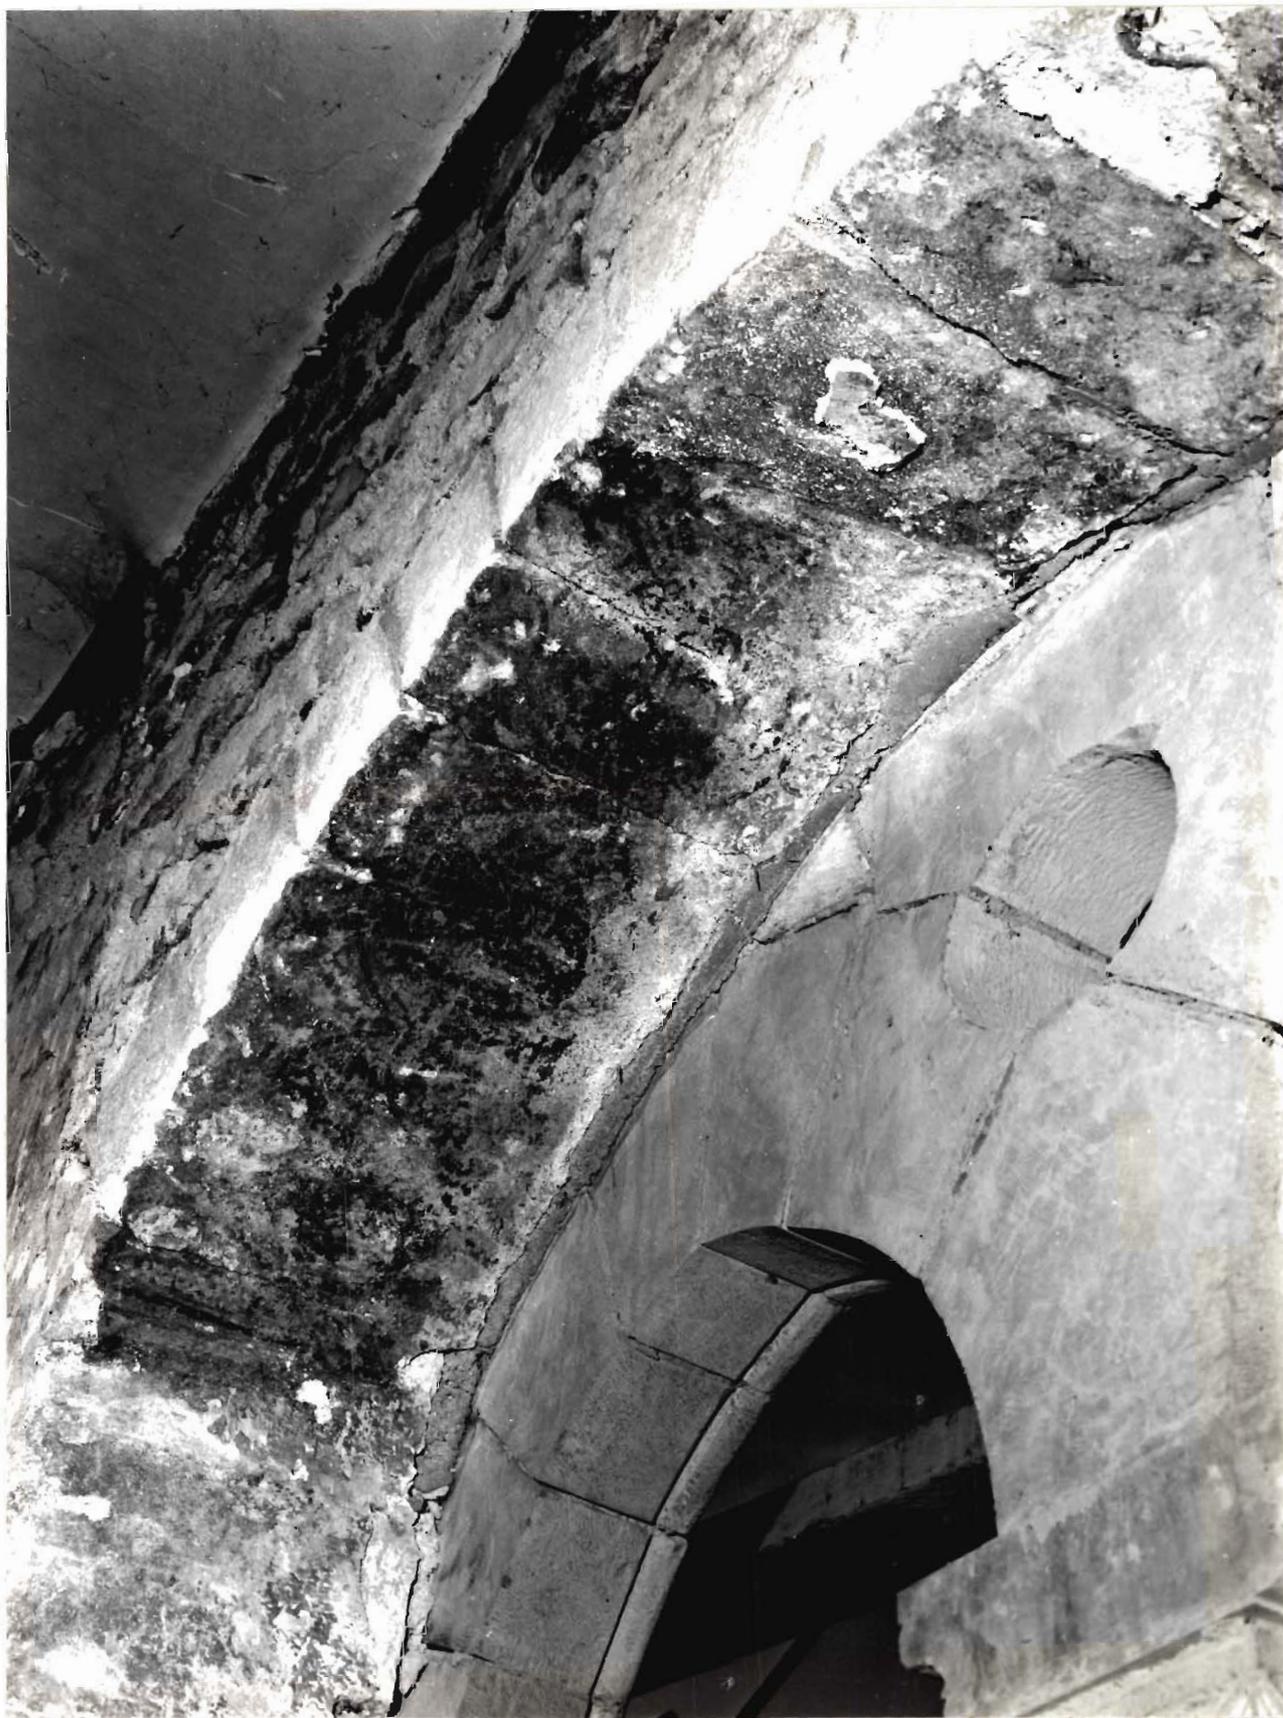
- Un vestige de peinture murale est encore visible sur l'intrados de l'embrasure intérieure de la cinquième baie (en G) [/fig.23], [/il a été mis à jour lors de la réfection de la baie en 1982/83 qui avait été partiellement détruite]. On distingue un entrelacs formant 3 médaillons successifs dans chacun desquels est inscrit un motif; un animal fantastique à tête et corps de lapin (?) est identifiable dans le médaillon médian. Le dessin est fait d'un trait épais, noir; vestiges de pigment rouge sur le fond; le support est un enduis épais de 3 à 4 cm appliqué sur la pierre.

23- 1er étage, baie jumelée sur le mur
Ouest (5e depuis la gauche); vestige
de peinture murale sur l'intrados
de l'embrasure intérieure.

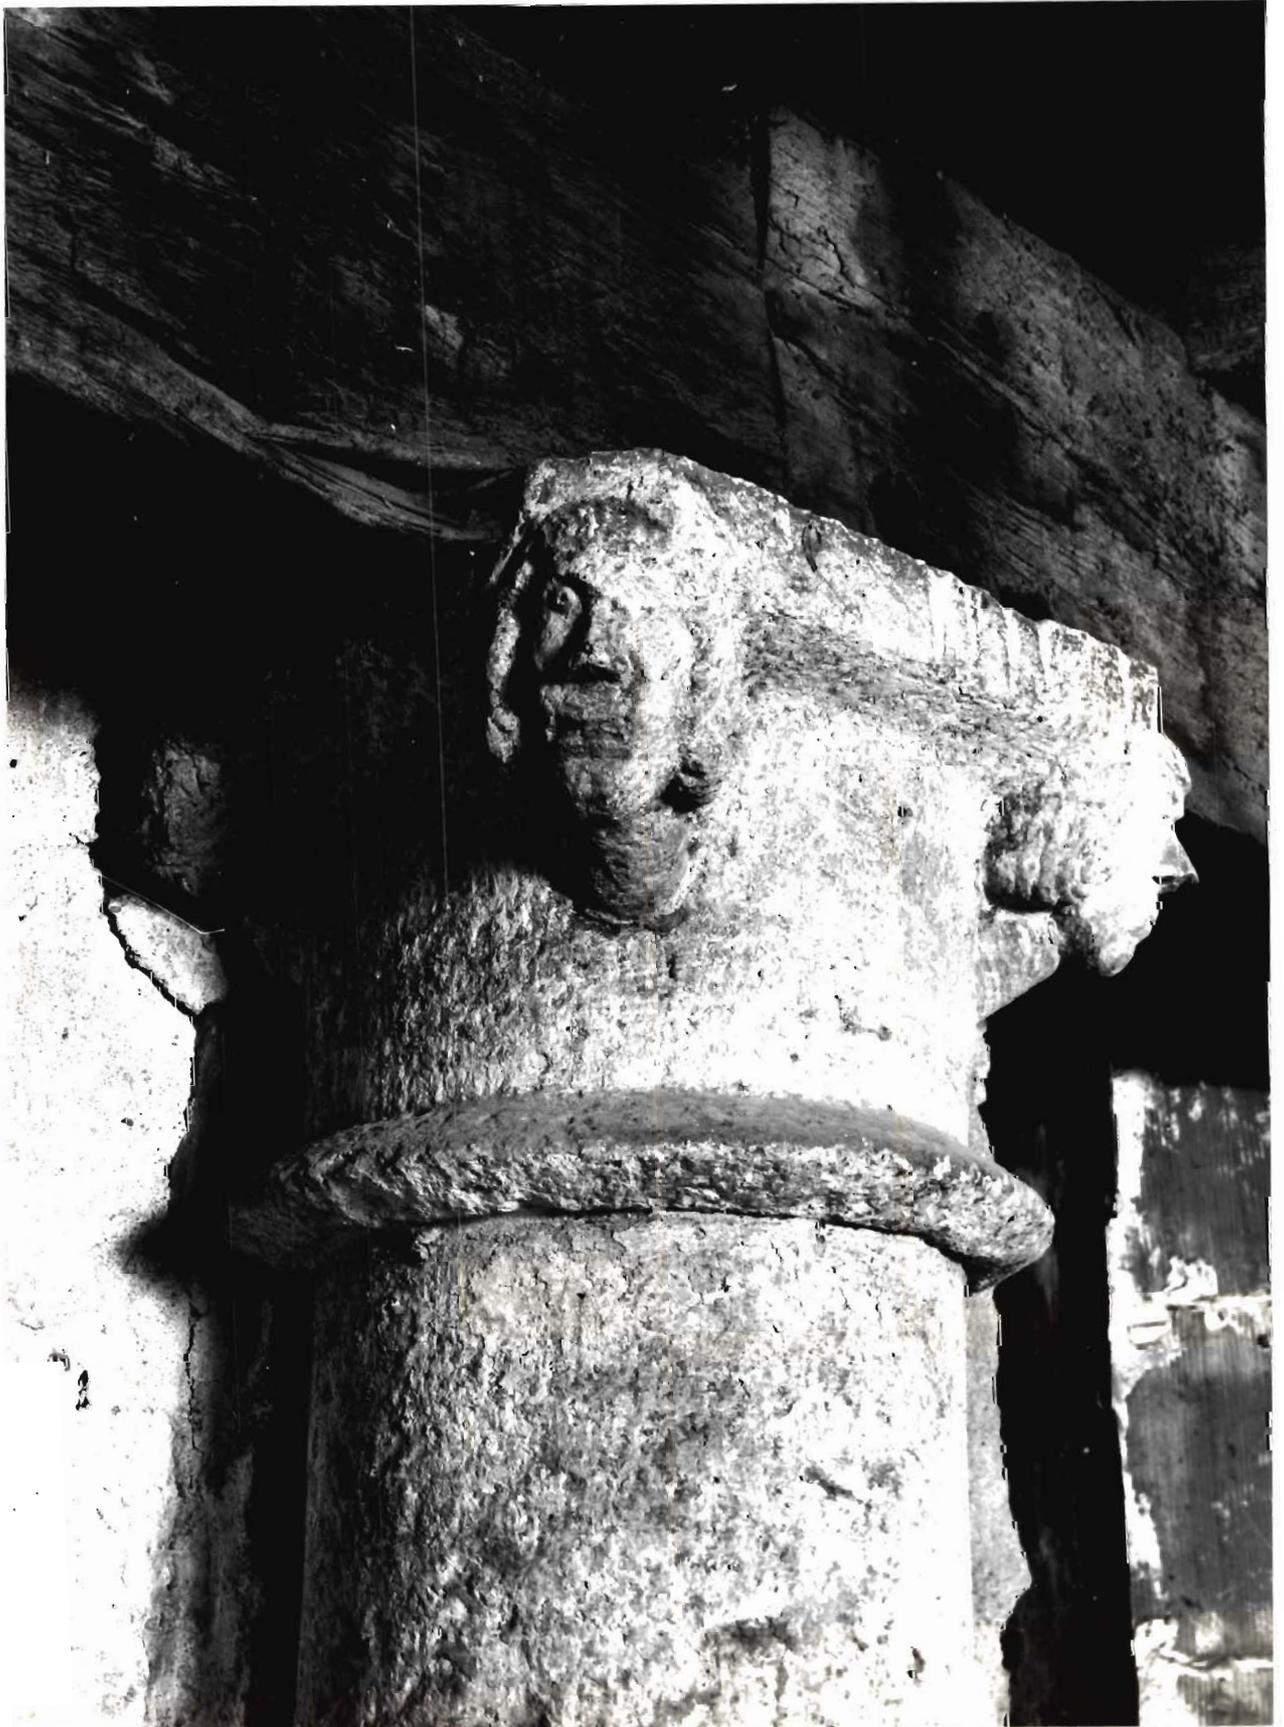
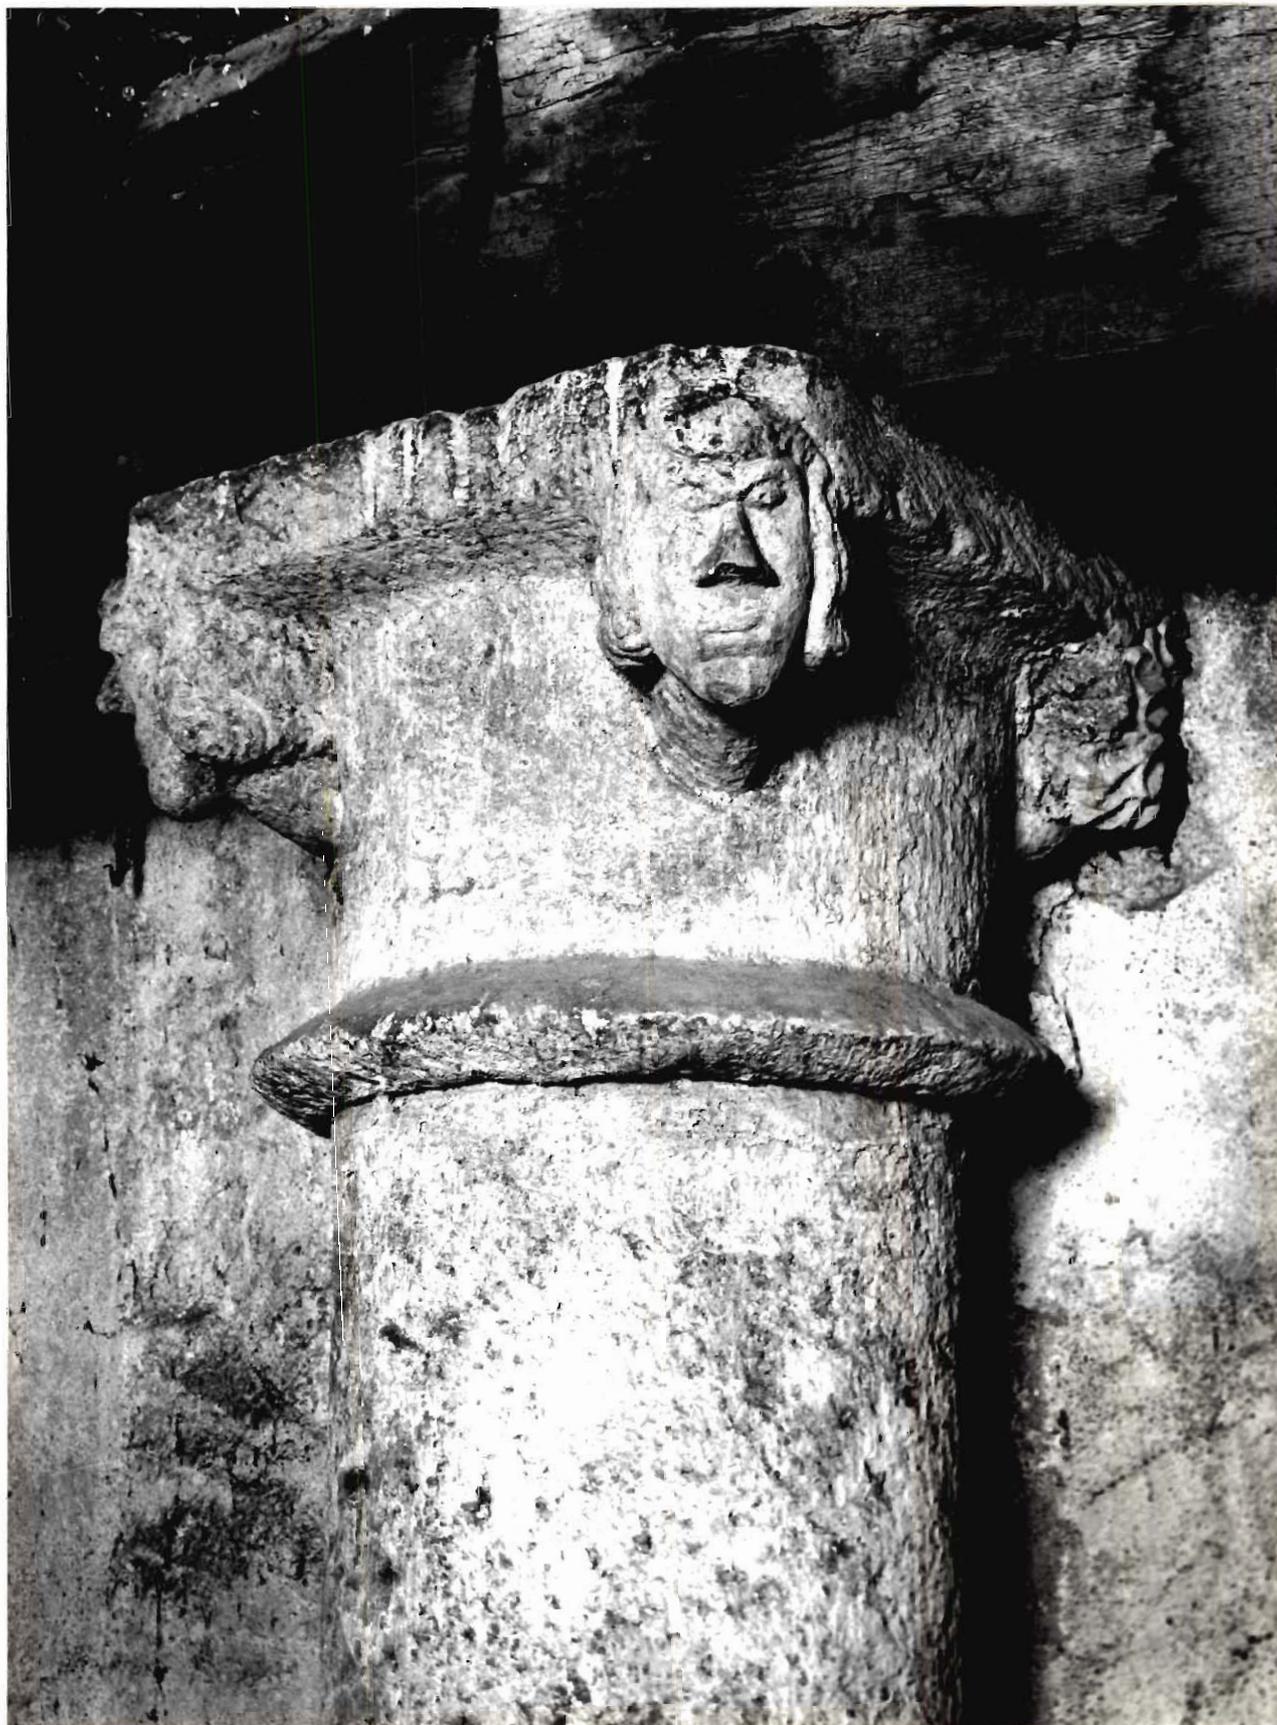
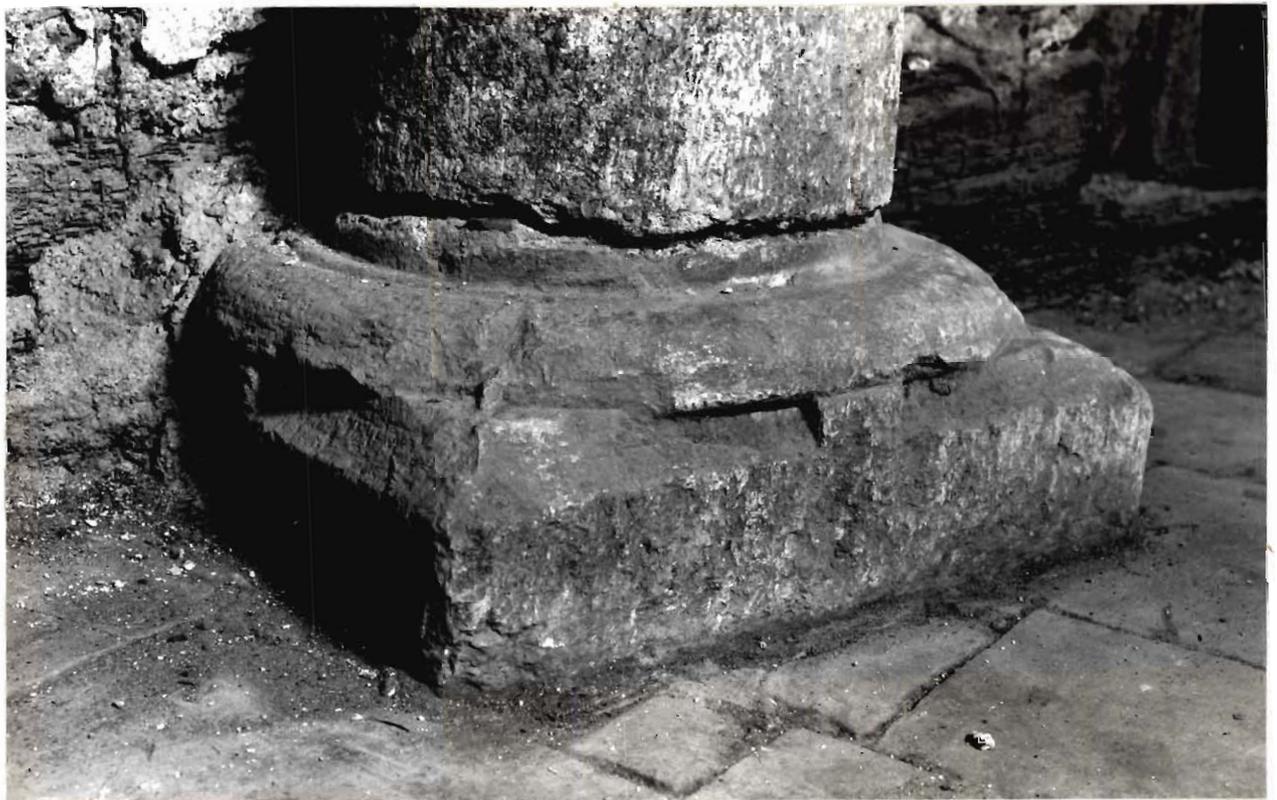
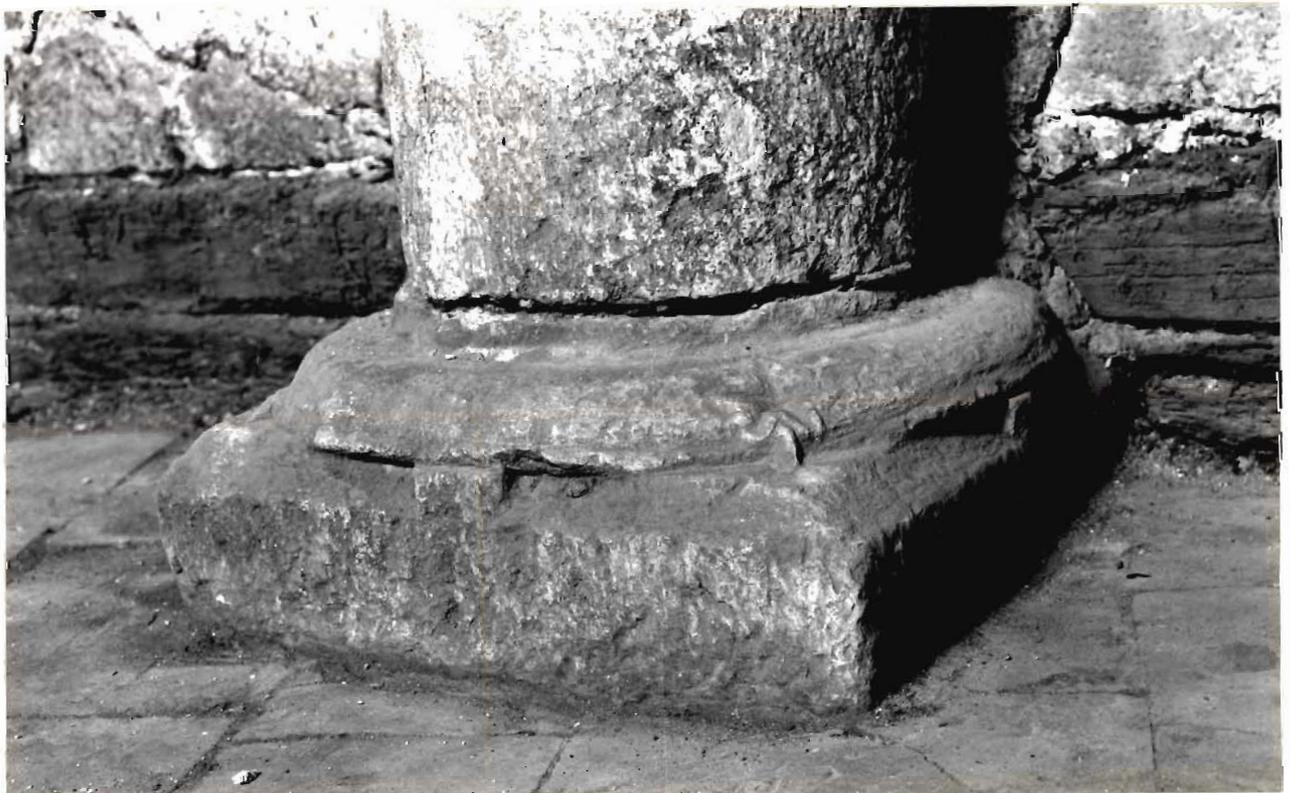
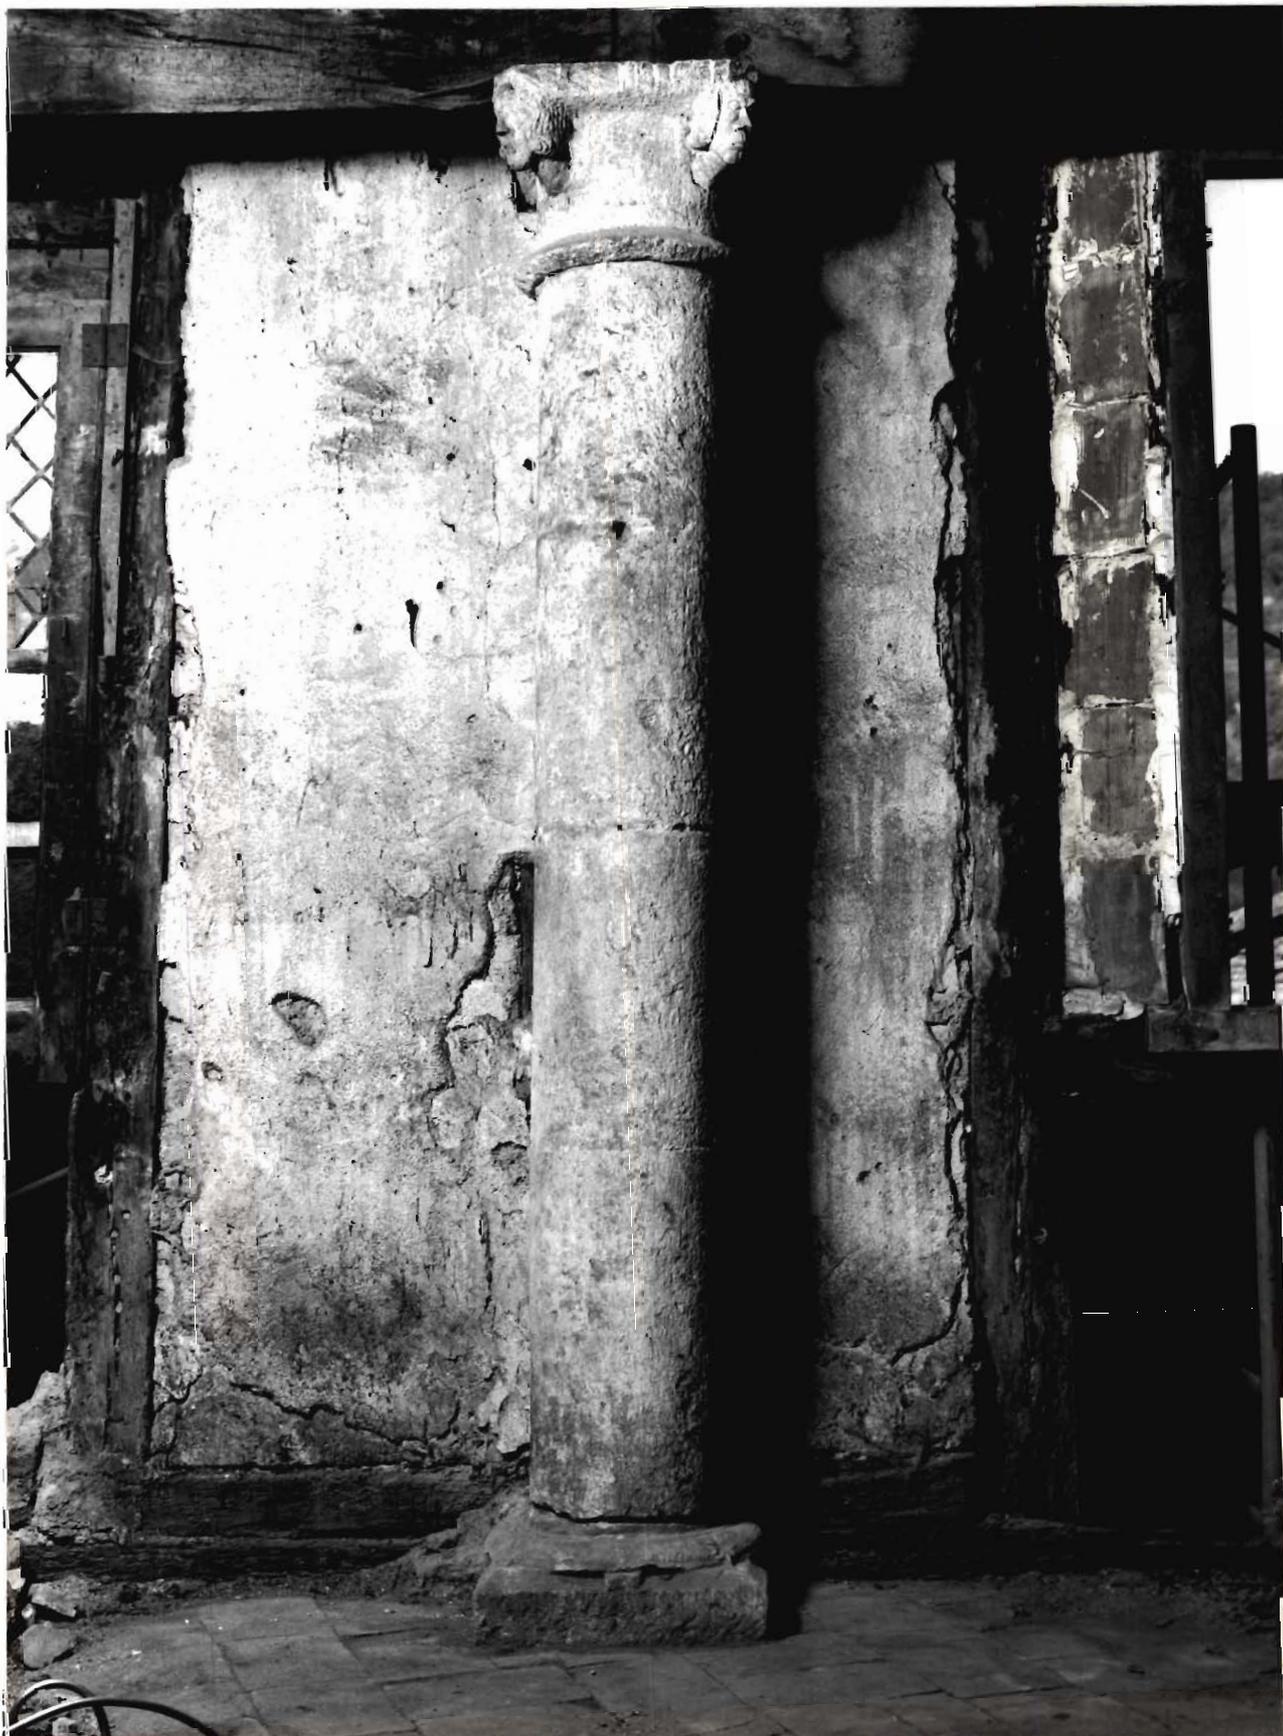
- Au deuxième étage, la colonne, aujourd'hui intérieure, a une base moulurée et un chapiteau sculpté de têtes et de feuillage (?) partiellement cachées par le pan-de-bois [/fig.24 à 27].

27- 2e élévation, colonne : chapiteau.

26- 2e élévation, colonne: chapiteau.

25- 2e étage : base de la colonne.

24- 2e étage. colonne.
