Département : 82 1601
Aire d'étude : SAINT ANTONIN NOBLE VAL
Commune : SAINT ANTONIN NOBLE VAL
Adresse : PLACE DE LA HALLE
Dénomination : MAISON (no 2)
Appellation et titre : DITE MAISON MURATET

Dossier d'INVENTAIRE FONDAMENTAL établi en 1981, 1989 par LONCAN BERNARD

82. SAINT-ANTONIN-NOBLE-VAL. Place de la Halle
2^e MAISON

II – DESCRIPTION

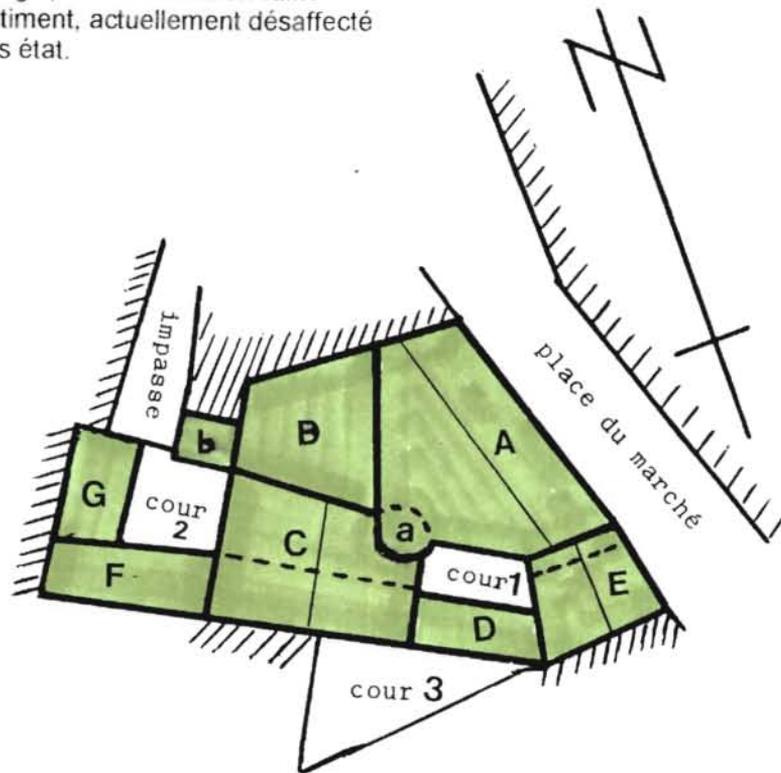
Pl. I - Plan-masse schématique, dessiné à partir du cadastre ancien de 1814
[par B. Loncan, Inventaire Midi-Pyrénées]

- En A, corps de logis principal couvert d'un toit à 2 versants
- En a, tour d'escalier
- En B, corps de logis couvert en appentis
- En b, aile en rez-de-chaussée, couverte en terrasse
- En C, corps de logis, couvert d'un toit à 2 versants
- En D, petit corps de bâtiment couvert en appentis
- En E, corps de logis, couvert d'un toit à 2 versants
- En F, ancien corps de logis, actuellement en ruine
- En G, petit corps de bâtiment, actuellement désaffecté et en très mauvais état.

L'édifice actuel est composé de plusieurs corps de bâtiments [*d'époques différentes*] enchevêtrés les uns aux autres et ordonnés grosso modo autour de 2 petites cours intérieures reliées entre elles par un passage aménagé sous le corps qui les sépare [cf. Pl. I] ; une 3^e cour excentrée n'a pu être visitée :

- En **A**, corps de logis principal, avec tour d'escalier cylindrique demie hors œuvre sur la façade latérale sur cour (en **a**) ; il est couvert d'un toit à 2 versants [repris à une époque récente dans sa partie nord où, d'une manière incompréhensible, il se transforme en un versant relié au toit du corps **B**]. La tour d'escalier a perdu son couronnement d'origine et est couvert par le versant du corps **C**. Ce corps de logis sert de local commercial au rez-de-chaussée [*comme en 1781 où le plan géométrique note des « boutiques »*] ; les étages d'habitation sont aujourd'hui désaffectés.

- En **B**, corps de logis couvert en appentis. Le mur de refend entre **A** et **B**, auquel est adossé le faîte de l'appentis s'élève sur une partie au-dessus de la toiture de **A**. Une petite aile en rez-de-chaussée (en **b**), couverte en terrasse, prolonge ce corps du côté de l'impasse [la terrasse commandée depuis le 1^{er} étage du corps de logis semble avoir été obtenu à une époque indéterminée par destruction de structures hautes].

- En **C**, corps de logis (partiellement désaffecté), couvert d'un toit à 2 versants, traversé par un passage reliant les 2 cours entre elles.
- En **D**, petit corps de bâtiment, couvert en appentis, beaucoup plus bas que les autres. Ce corps développe un étage en pan de bois sur un rez-de-chaussée maçonné [*Il semble être une adjonction du 18^e ou du 19^e siècle*]. Il n'a pu être visité. Ne présentant a priori qu'un intérêt mineur pour notre étude, nous n'y reviendrons pas par la suite].

- En **E**, corps de logis couvert d'un toit à 2 versants, mitoyen à **A** et sensiblement de même hauteur. Il contient au rez-de-chaussée un passage étroit commandant la 1^{ère} cour depuis la place, et un local commercial. Il présente son élévation antérieure sur la place, dans le prolongement de celle du corps **A** (Fig. 1a).

- En **F**, ancien corps de logis, actuellement en ruine [toiture et planchers effondrés].
- En **G**, petit corps de bâtiment à un étage, peu élevé, actuellement désaffecté et en très mauvais état.

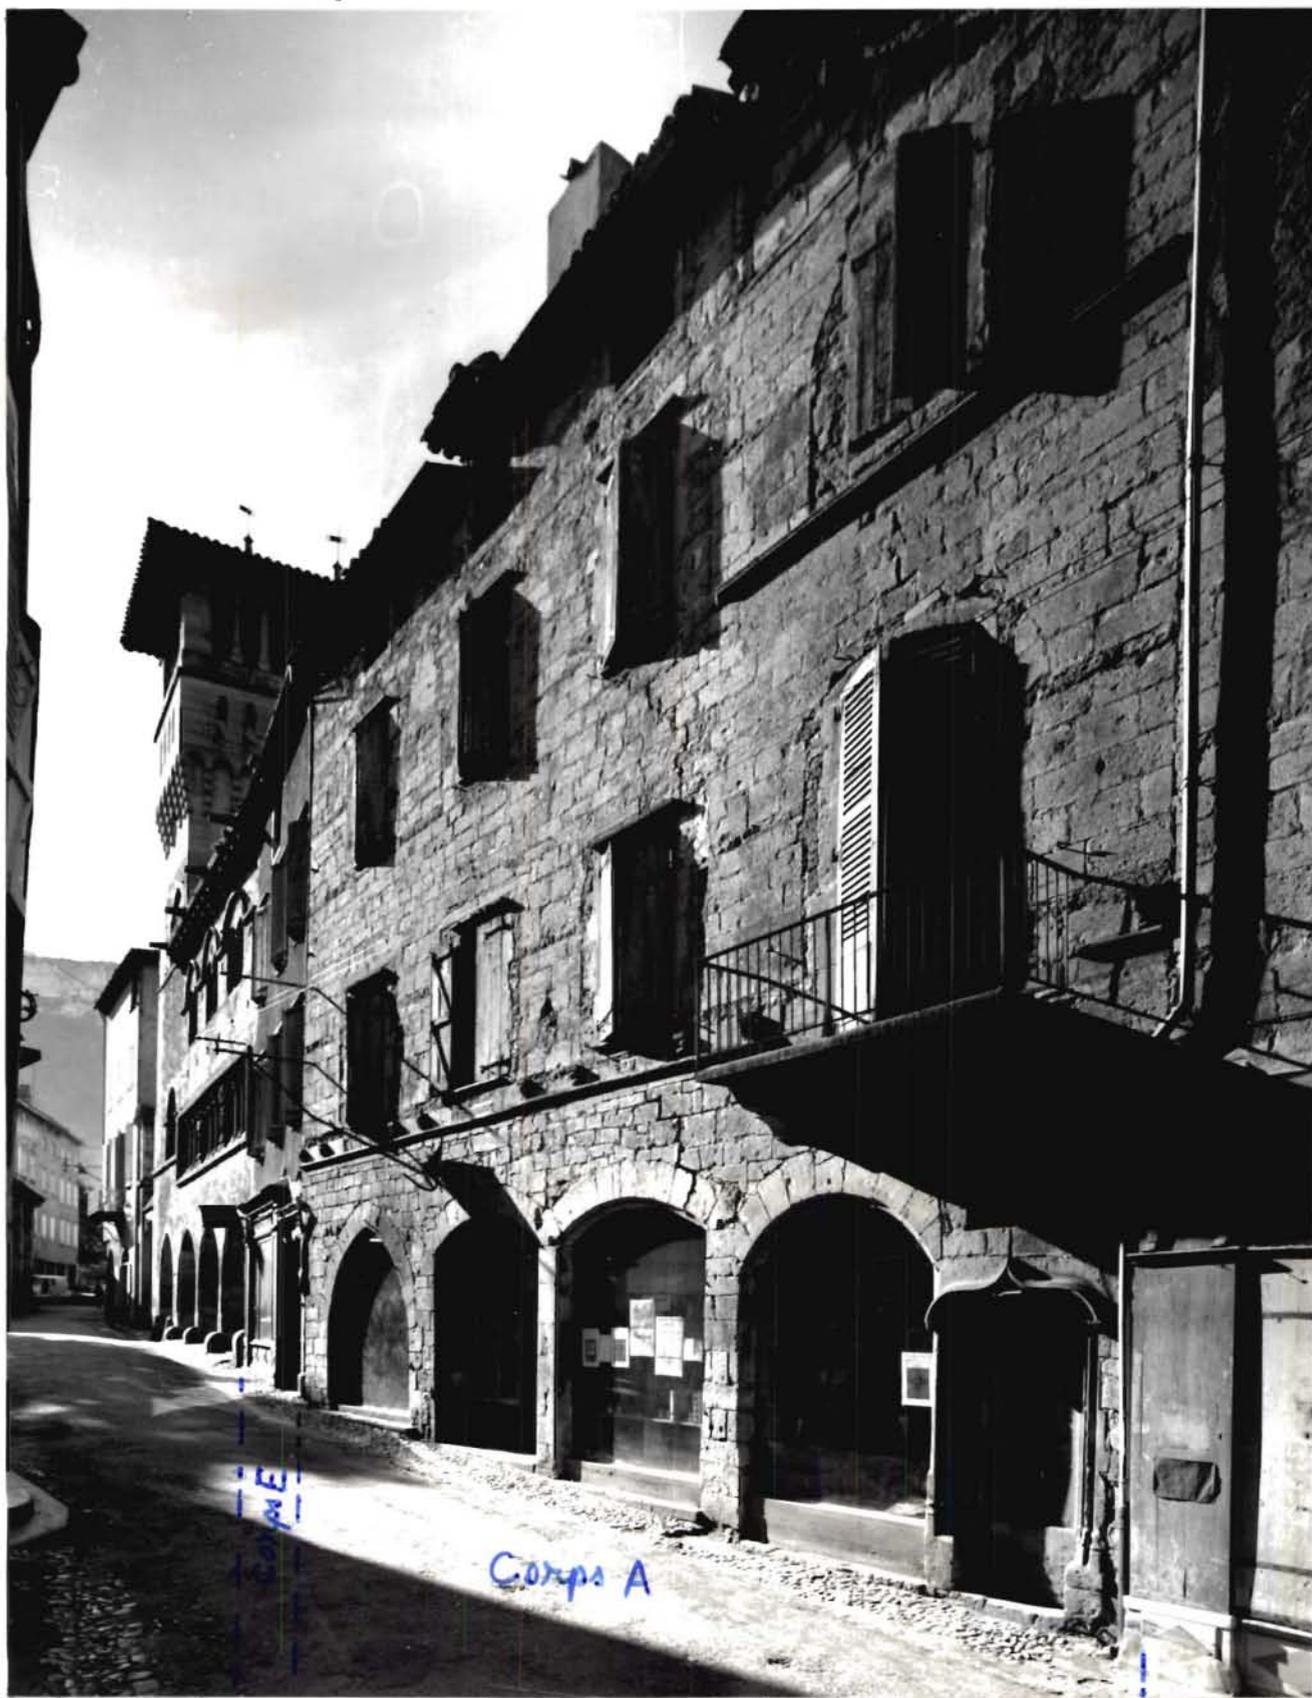
Fig. 2 Corps de logis principal (en A). Élévation
antérieure sur la place (depuis la gauche).

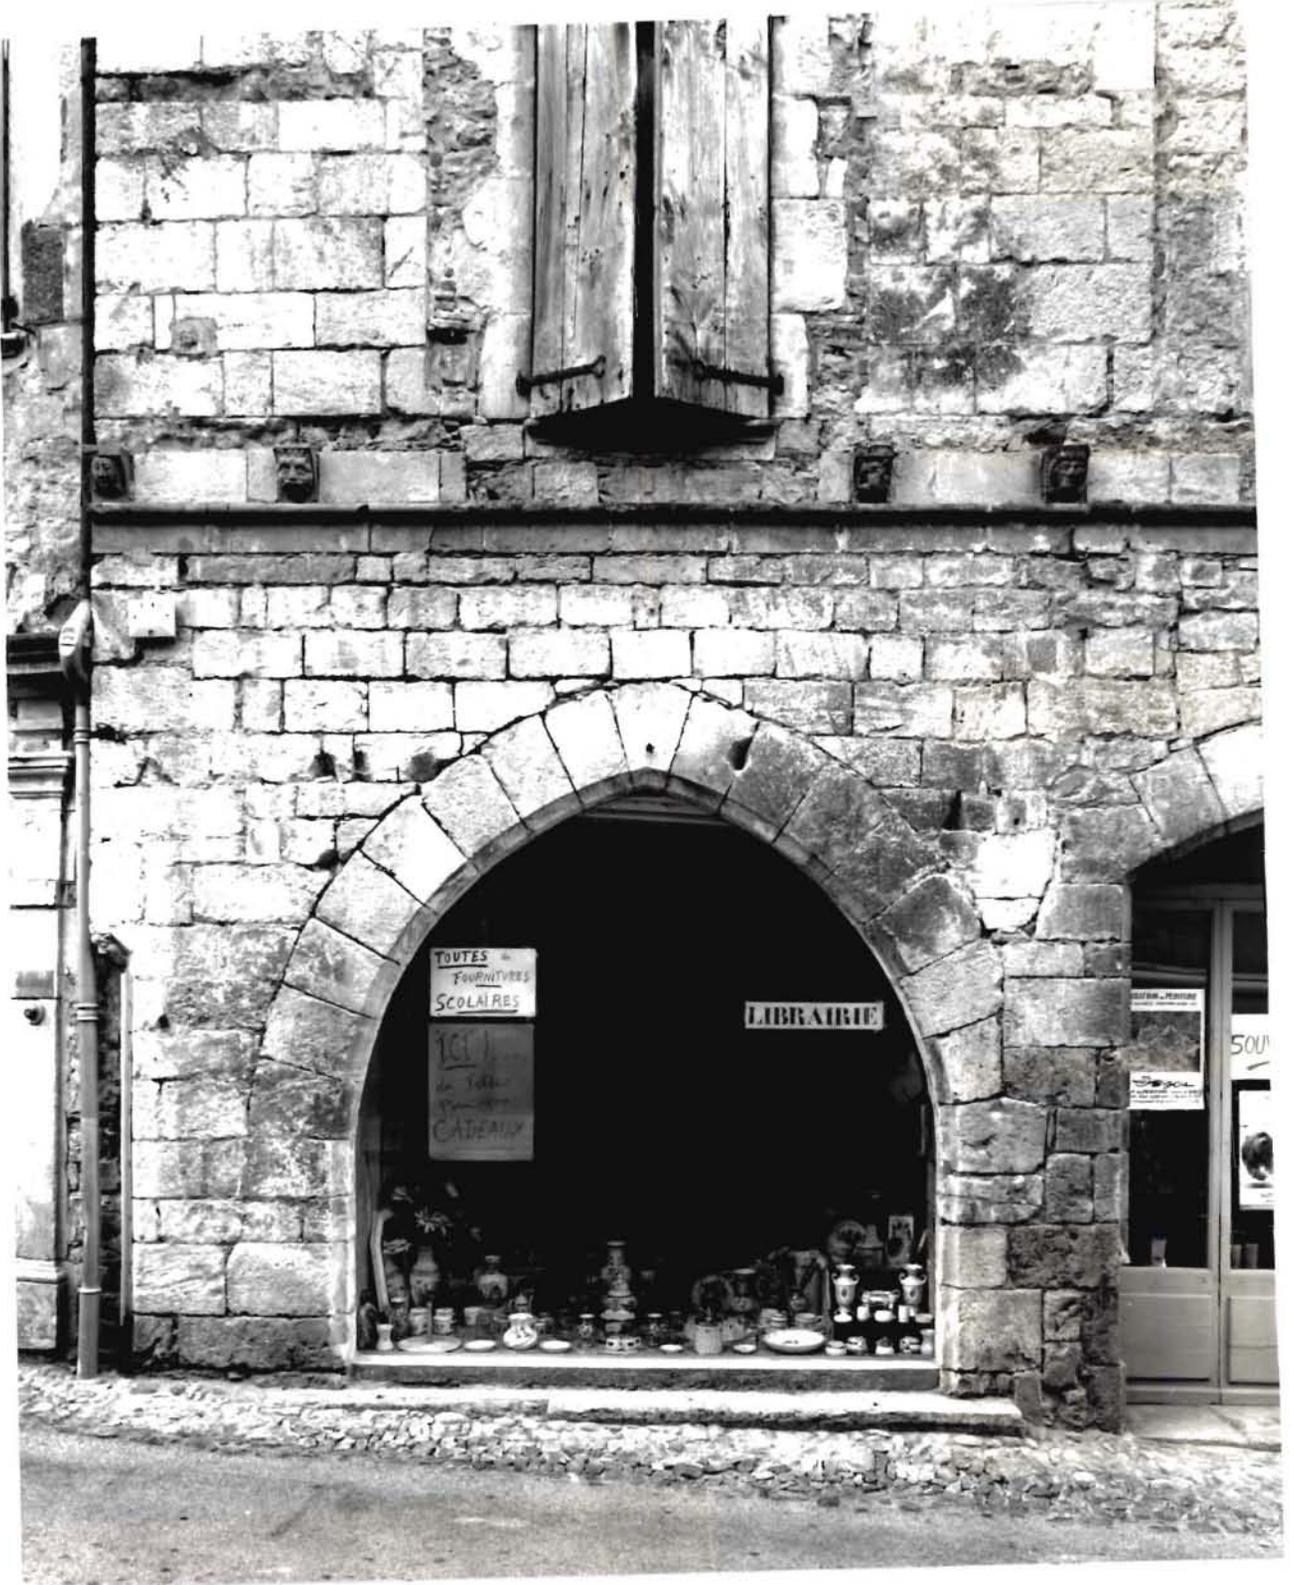
Fig. 5

Corps de logis principal (en A). Elévation antérieure sur la
place, détail : arcade brisée du 1er niveau (1ère à gauche).

L'arête gauche est abattue sur une hauteur de 2 m ; le congé supérieur est sculpté d'un masque joufflu à oreilles pointues tirant la langue (Fig. 4, 5). **[Cette observation donne à penser qu'il s'agissait à l'origine d'une maison d'angle, sans bâtiment accolé].**

Ce niveau est largement ouvert par des arcades de formes variées : la 1^{ère} à l'extrémité gauche, en arc brisé, s'inscrit dans une maçonnerie intacte **[et est à l'évidence la seule d'origine]** (Fig. 5, 5a). Les deux arcades médianes, segmentaires et plus basses, sont identiques et surmontées par un arc de décharge commun (voir la diapositive non tirée sur papier 90 82 0260 ZA). Comme la dernière, à droite, ces arcades s'inscrivent dans une maçonnerie perturbée qui montre bien qu'il s'agit d'un remaniement (voir la diapositive non tirée sur papier 90 82 0261 ZA).

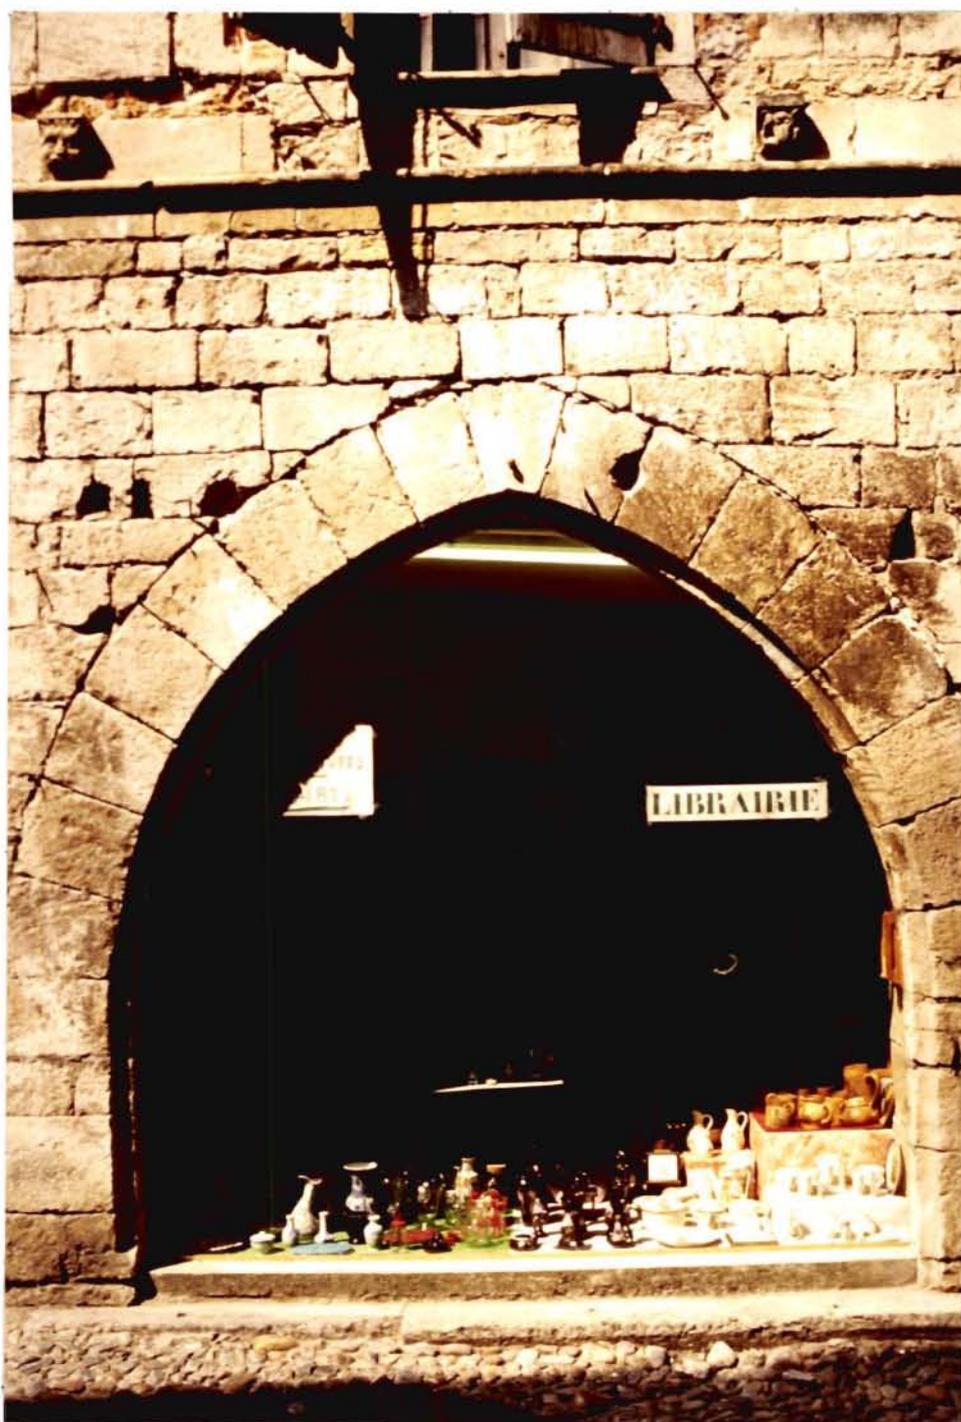
Fig. 6 Corps de logis principal (en A). Elévation
antérieure sur la place, détail : porte
d'entrée à l'extrémité droite.

En rez-de-chaussée, seule la grande arcade brisée (à clef, arête adoucie par cavet) semble ne pas avoir subi de retouche (fig. 5). En revanche, la porte à l'extrême droite et les trois autres arcades segmentaires sont des reprises indiscutables. La porte est le seul élément à avoir reçu un modeste décor : moulures complexes et croisées, écu triangulaire nu sur linteau à soffite surélevé, arc en accolade saillant porté par des culots sculptés d'une tête et d'un motif feuillagé, autant de caractères situés traditionnellement à la fin du XVe ou au début du XVIe siècle (fig. 6) ; les trois autres arcades segmentaires sont vraisemblablement de la même époque. Il faut donc admettre que ce premier niveau a été largement remanié dès la fin du Moyen Âge et que le seul élément d'origine subsistant est la grande arcade brisée à l'extrémité gauche de la façade. Il est assez vraisemblable qu'elle n'était pas isolée et que tout le rez-de-chaussée était ouvert de la même manière comme on peut encore le voir dans bien d'autres maisons - à commencer par la maison romane voisine.

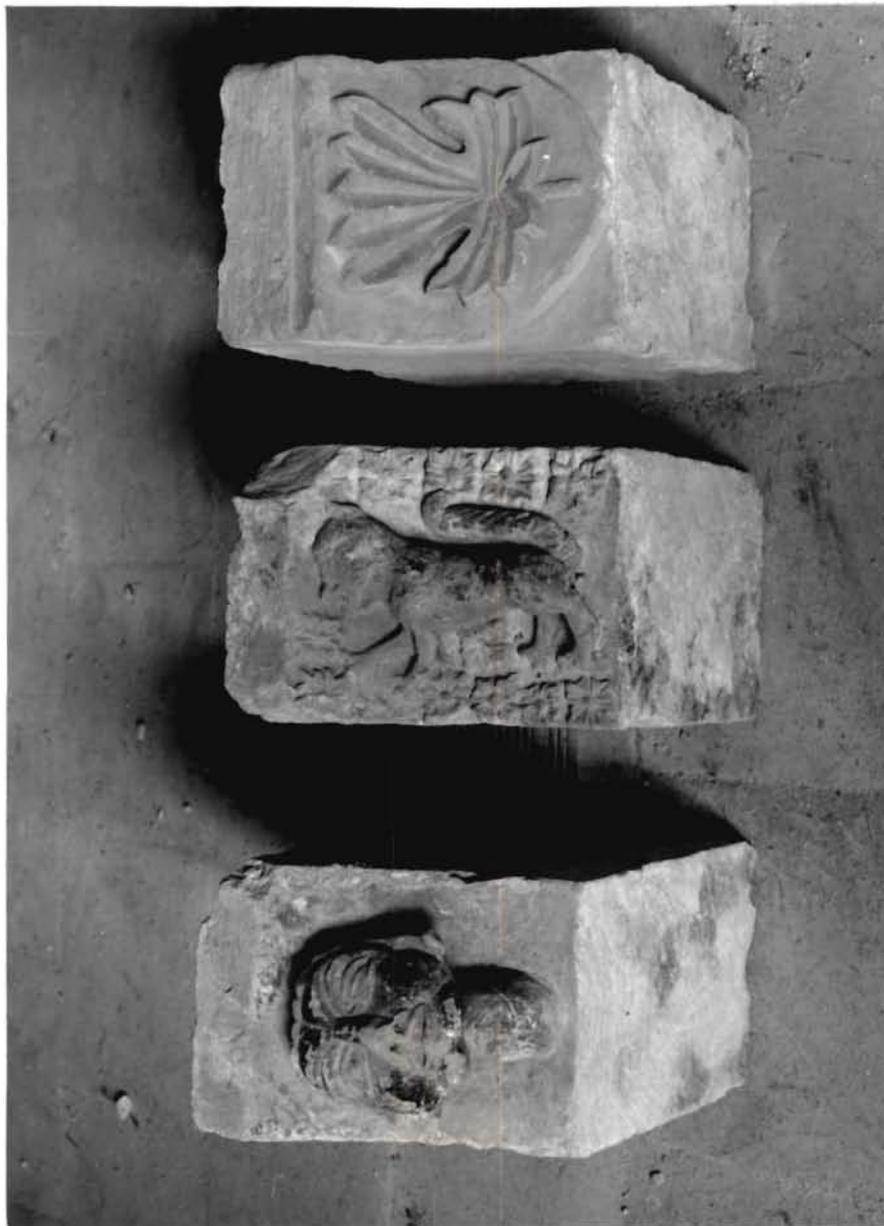
Fig. 15 Trois modillons sculptés retrouvés en
remplis dans la maçonnerie, provenant
sans doute du 1^{er} niveau de l'élévation
antérieure du corps de logis principal (en
A).

Trois autres modillons – tête humaine, lion dressé sur les pattes arrières sur un fond tapissé de fleurs carrées à 4 pétales, feuille de vigne stylisée sur écusson nu – ont été découverts [**par le propriétaire Muratet en 1987**] noyés dans la maçonnerie au 1^{er} étage de la maison (Fig. 15) ; leurs dimensions permettent de faire l'hypothèse qu'ils proviennent de cette frise.

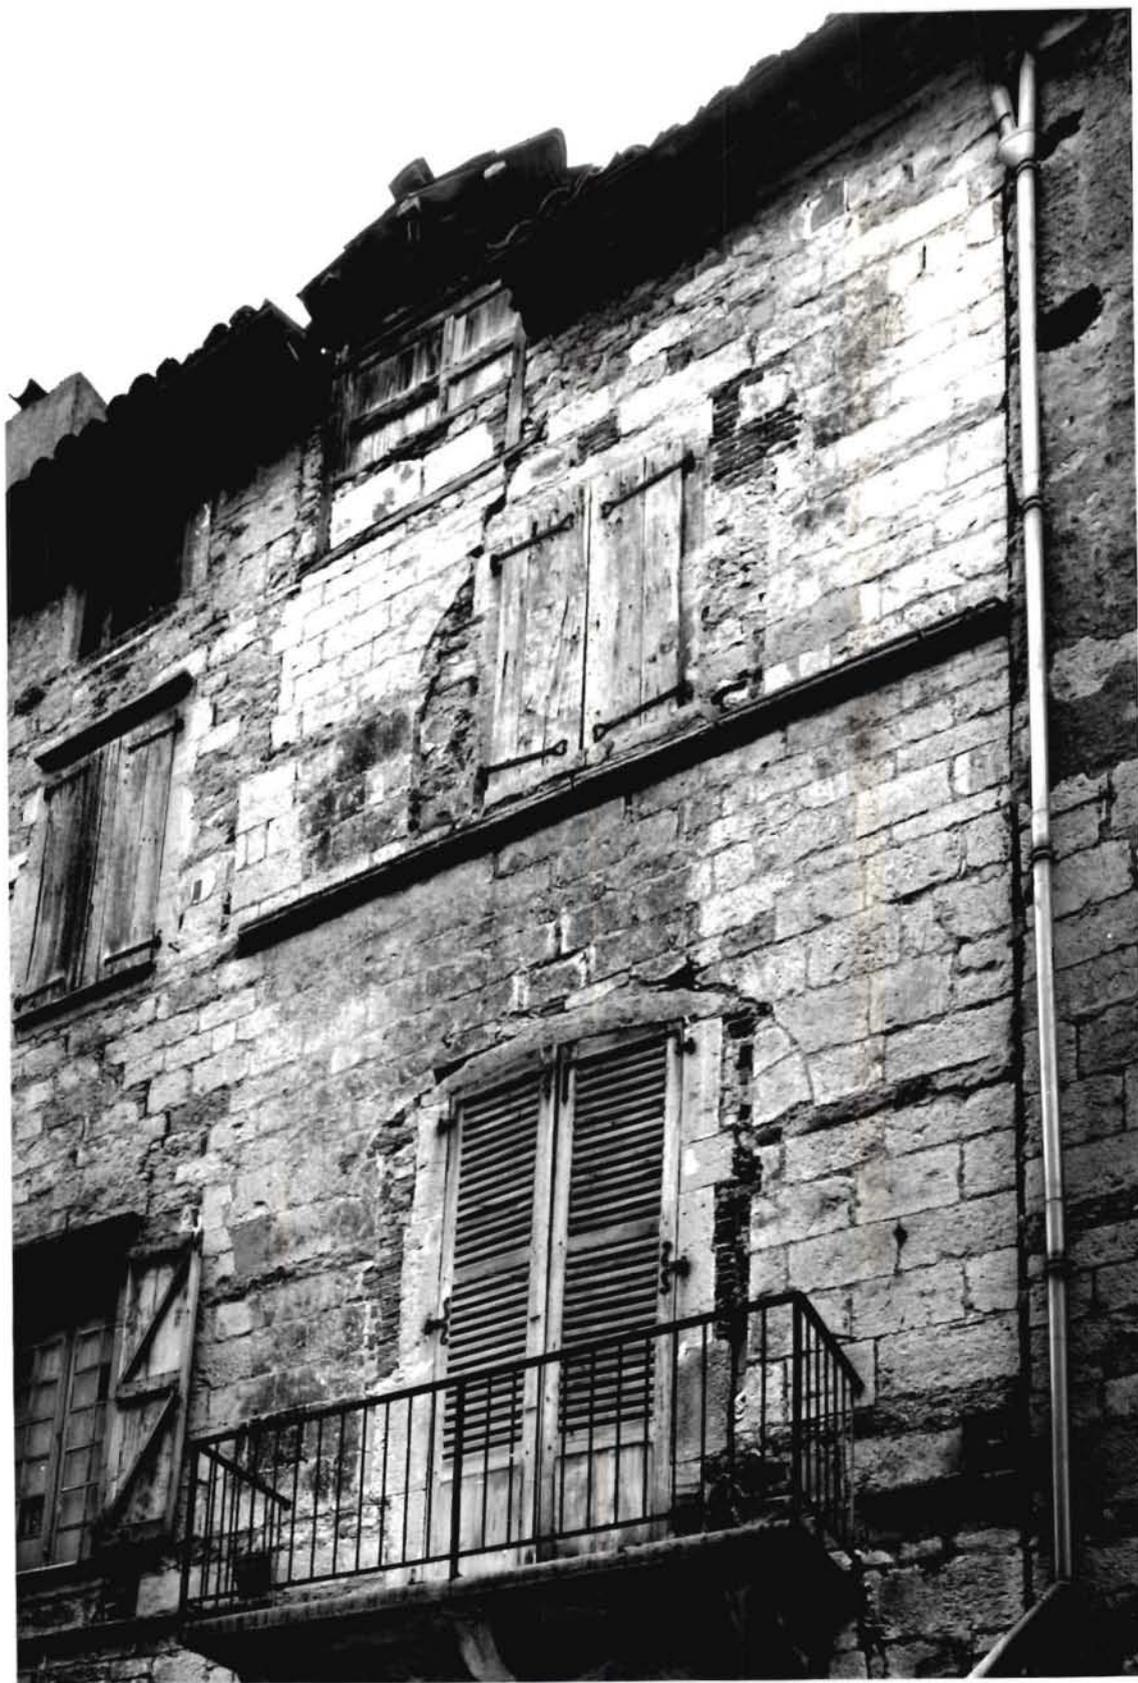
Fig. 17 Corps de logis principal (en A). Elévation
antérieure sur la place, détail : congé
sculpté sur le piédroit de la fenêtre du 2e
niveau à l'extrémité droite.

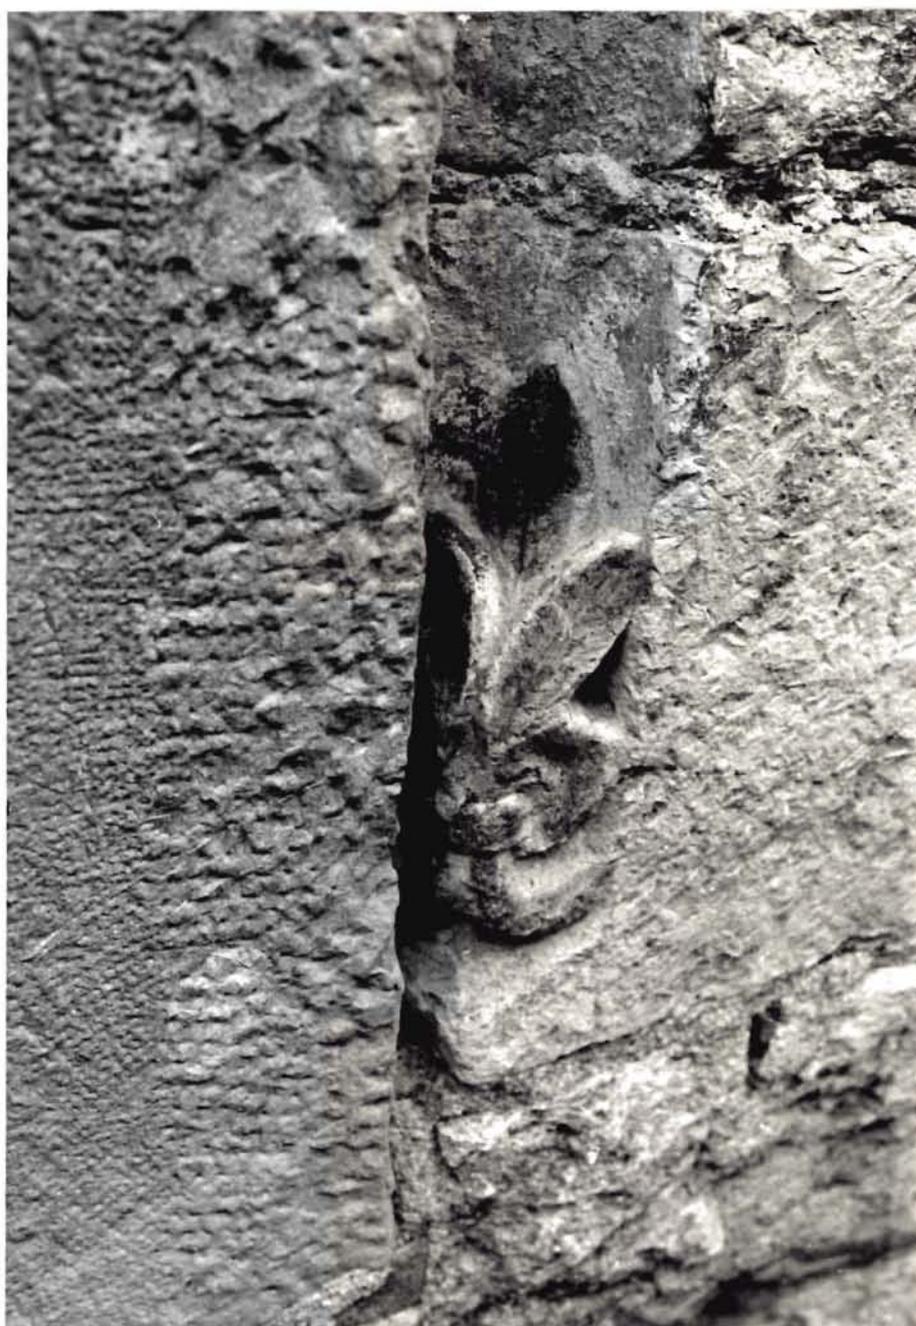
Fig. 18 Corps de logis principal (en A). Elévation
latérale sur la cour.

3b 2 / Élévation latérale sur la cour 1 (Fig. 18, 19)

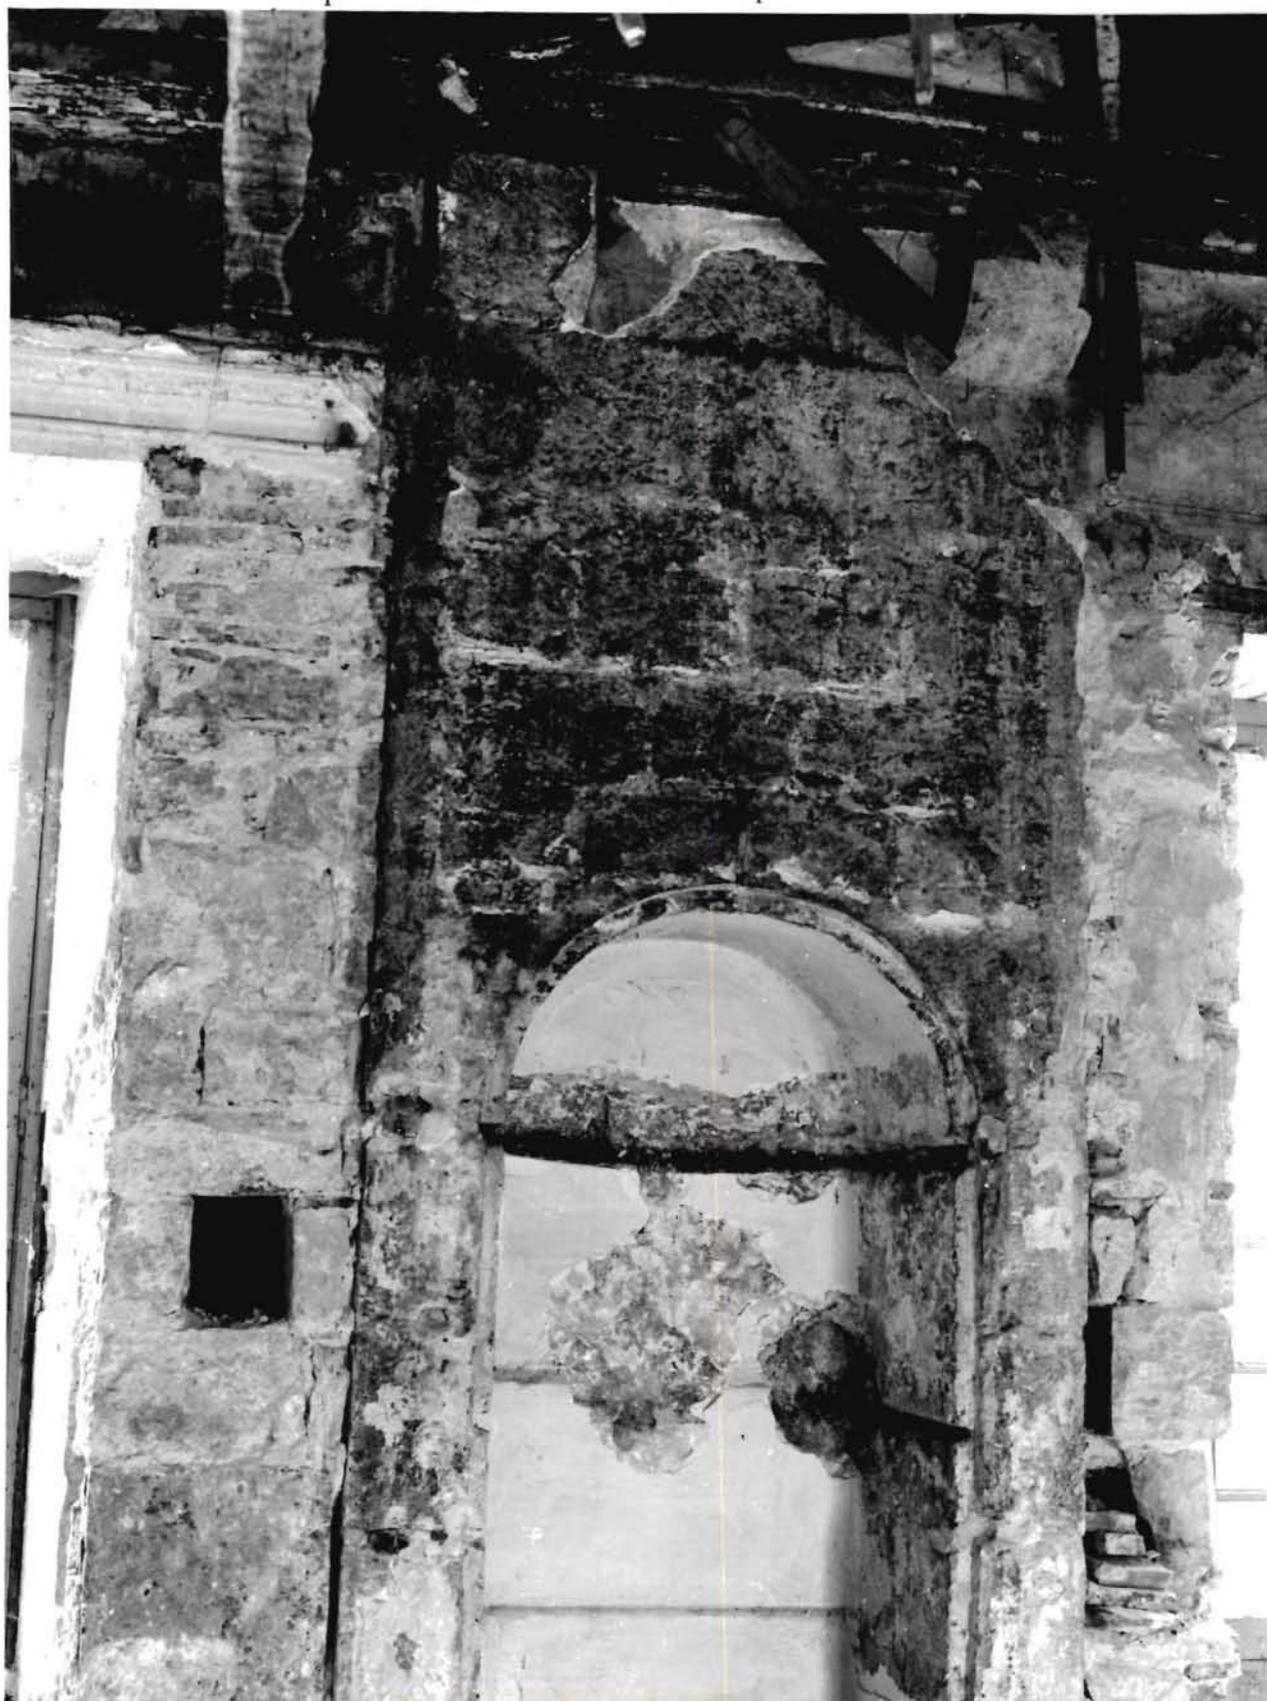
Fig. 25 Corps de logis principal (en A). Intérieur,
1er étage, pièce 1, détail : niche d'évier
portant l'empreinte d'un décor
d'architecture peint (avant dégagement de
l'enduit le recouvrant).

De la même façon que nous avons pu identifier sur la façade les fenêtres jumelées d'origine, nous retrouvons à l'intérieur les limites de leurs embrasures, leurs couvrements en arc segmentaire et leurs coussièges. M. Gilles Muratet a également dégagé entre chaque fenêtre de grandes niches en plein-cintre, à fond plat (fig. 24). Le parement des trumeaux était décoré de peinture (très effacée) simulant sans doute un petit édicule autour des niches. Ce vestige et quelques autres, bien qu'illisibles aujourd'hui, ne sont pas sans intérêt, car ils confirment que l'ensemble des deux pièces était recouvert de peintures murales.

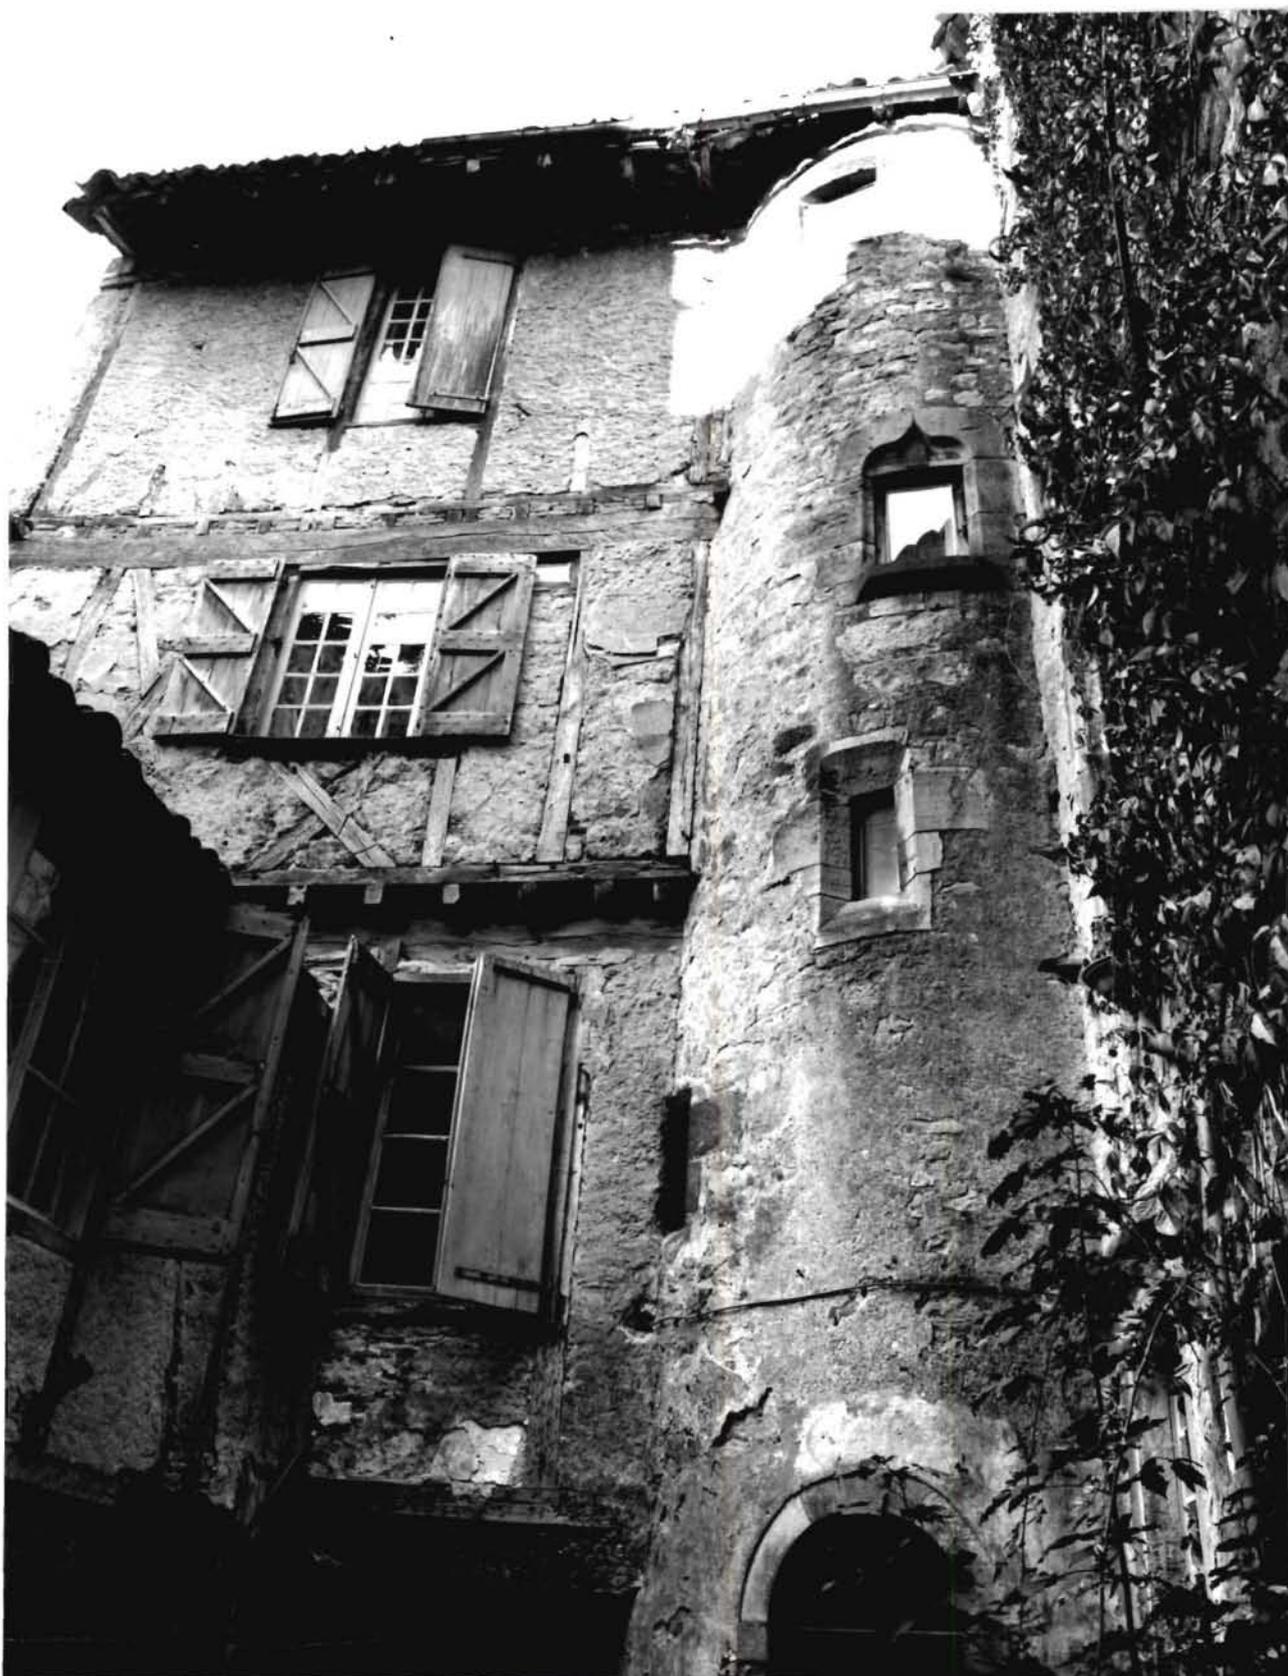
Fig. 27 Corps de logis (en C) et tour d'escalier (en
Aa). Élévations extérieures sur la cour 1
(est), détail : niveaux inférieurs.

La cage est éclairée par plusieurs fenêtres, de formes et de dimensions différentes, réparties sans ordre sur la face libre donnant sur la cour 1 (Fig. 36, 26 à 28).

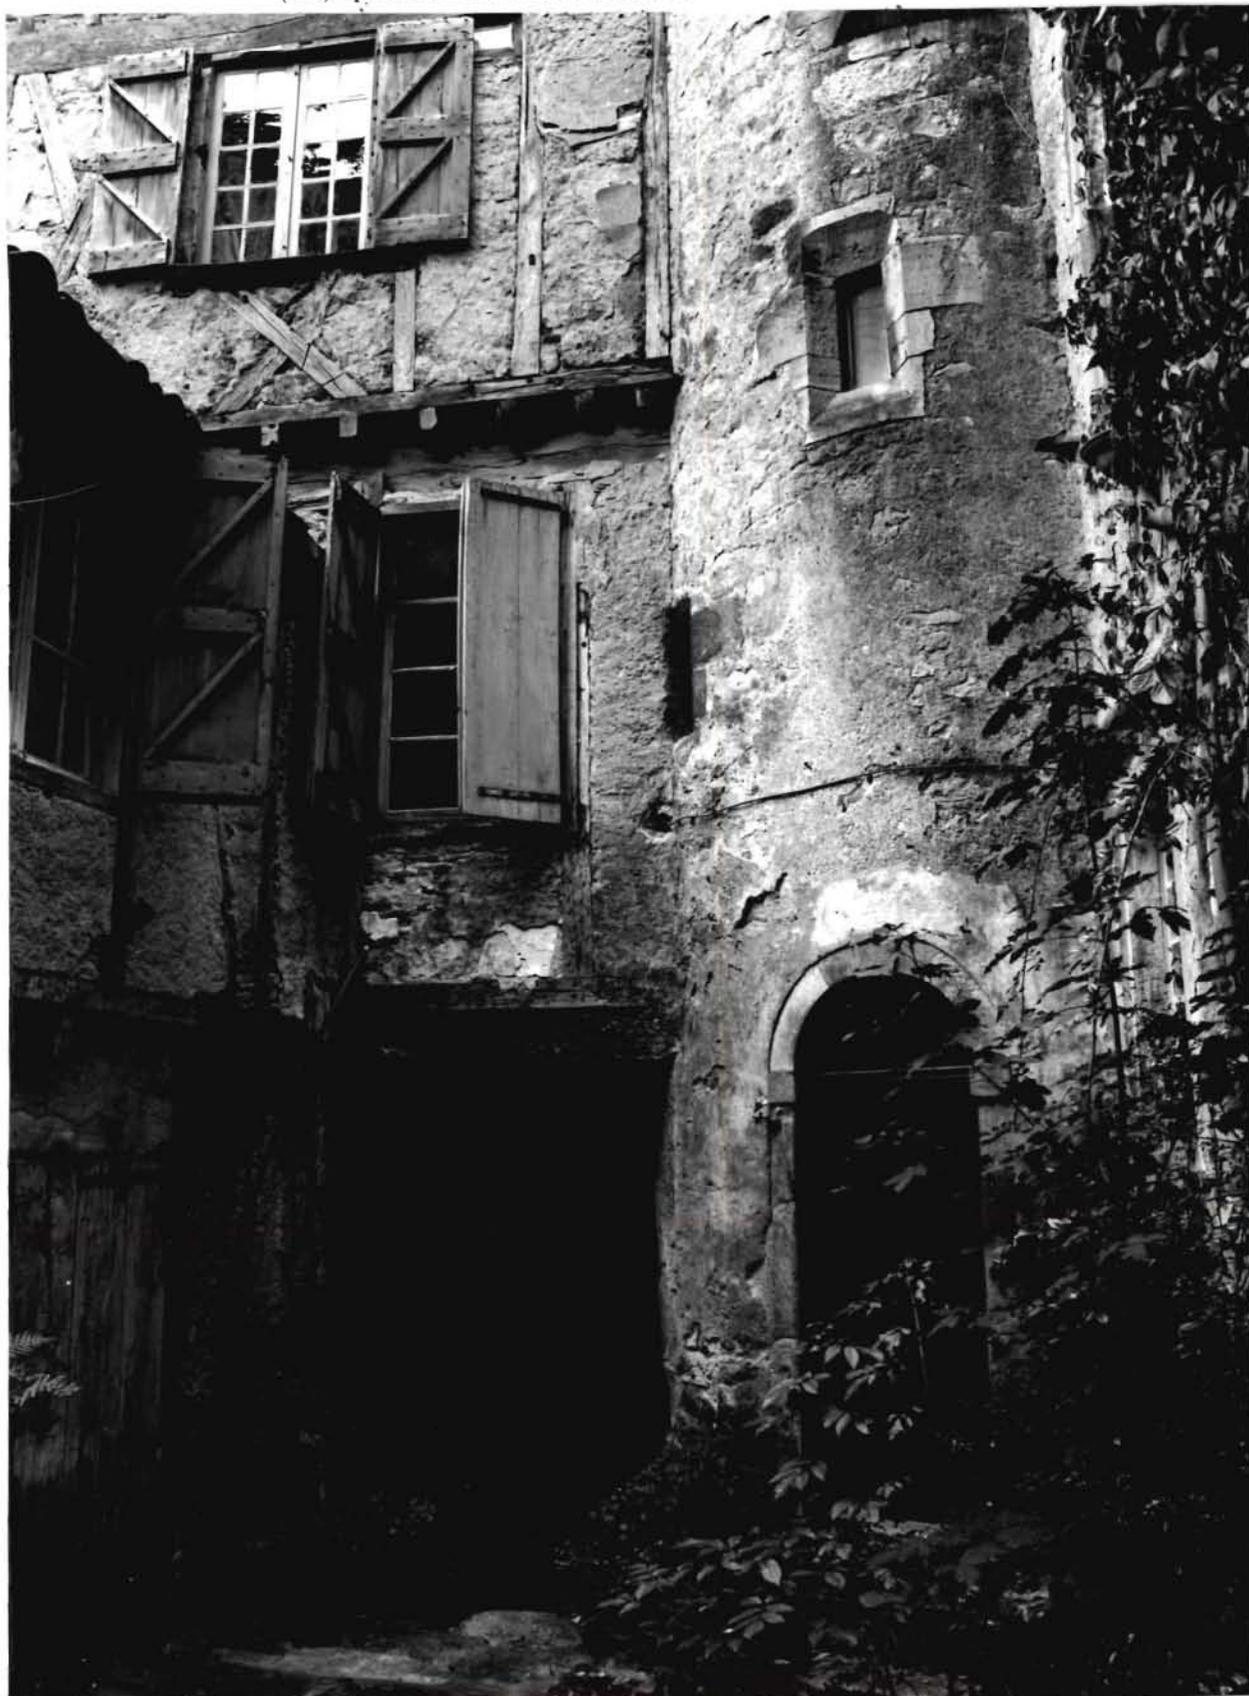
Fig. 28

Corps de logis (en C) et tour d'escalier (en
Aa). Elévations extérieures sur la cour 1
(est), détail : niveaux supérieurs.

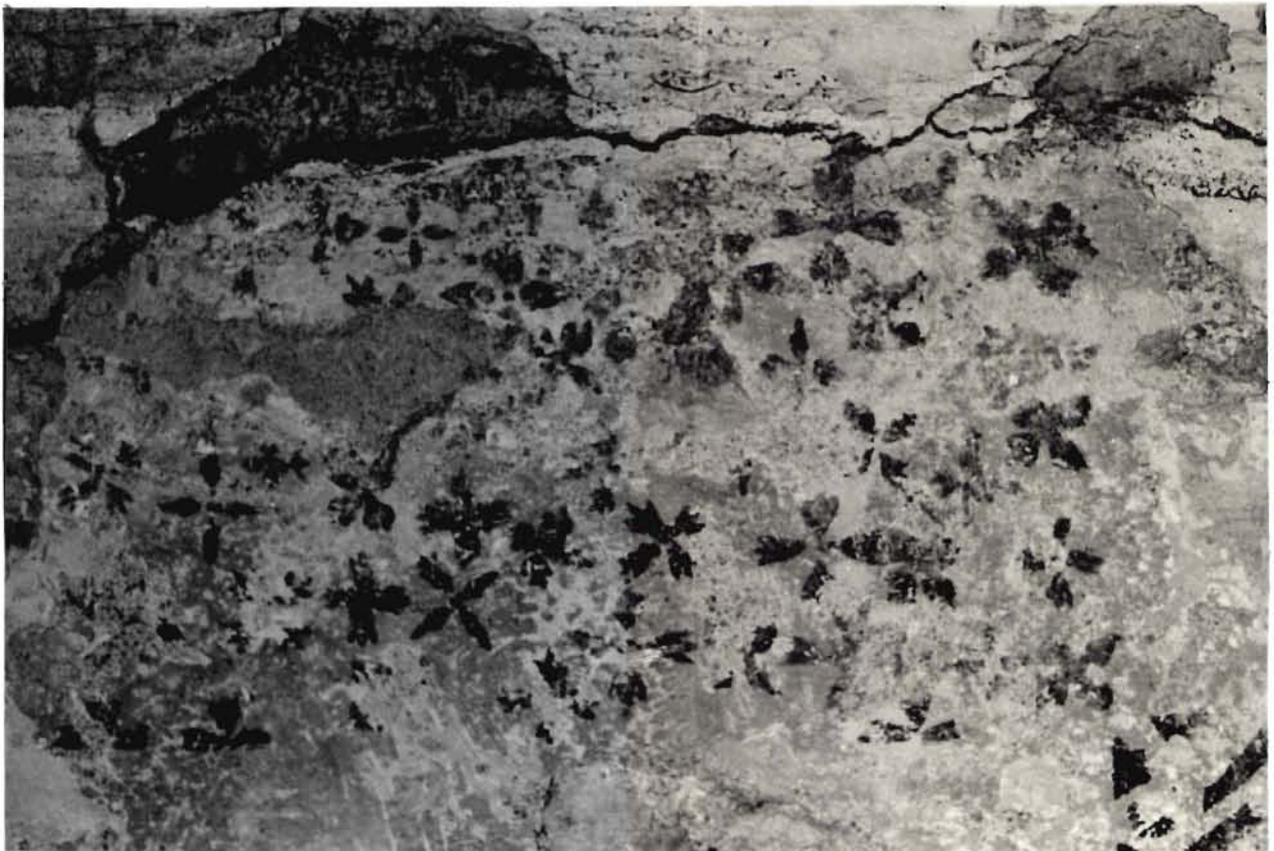
Fig. 33a Corps de logis (en C). Intérieur, 2e étage,
pièce sur la cour 2 (ouest), détail : vestiges
de peinture murale.

. Les autres, désaffectées, sont desservies au sud par un petit escalier droit en bois [*du 19^e siècle ?*]. La pièce du 2^e étage, éclairée par l'ancienne croisée, a conservé sur le mur de refend est des vestiges d'un décor mural peint (noir sur fond clair) [Fig. 31 à 33a].

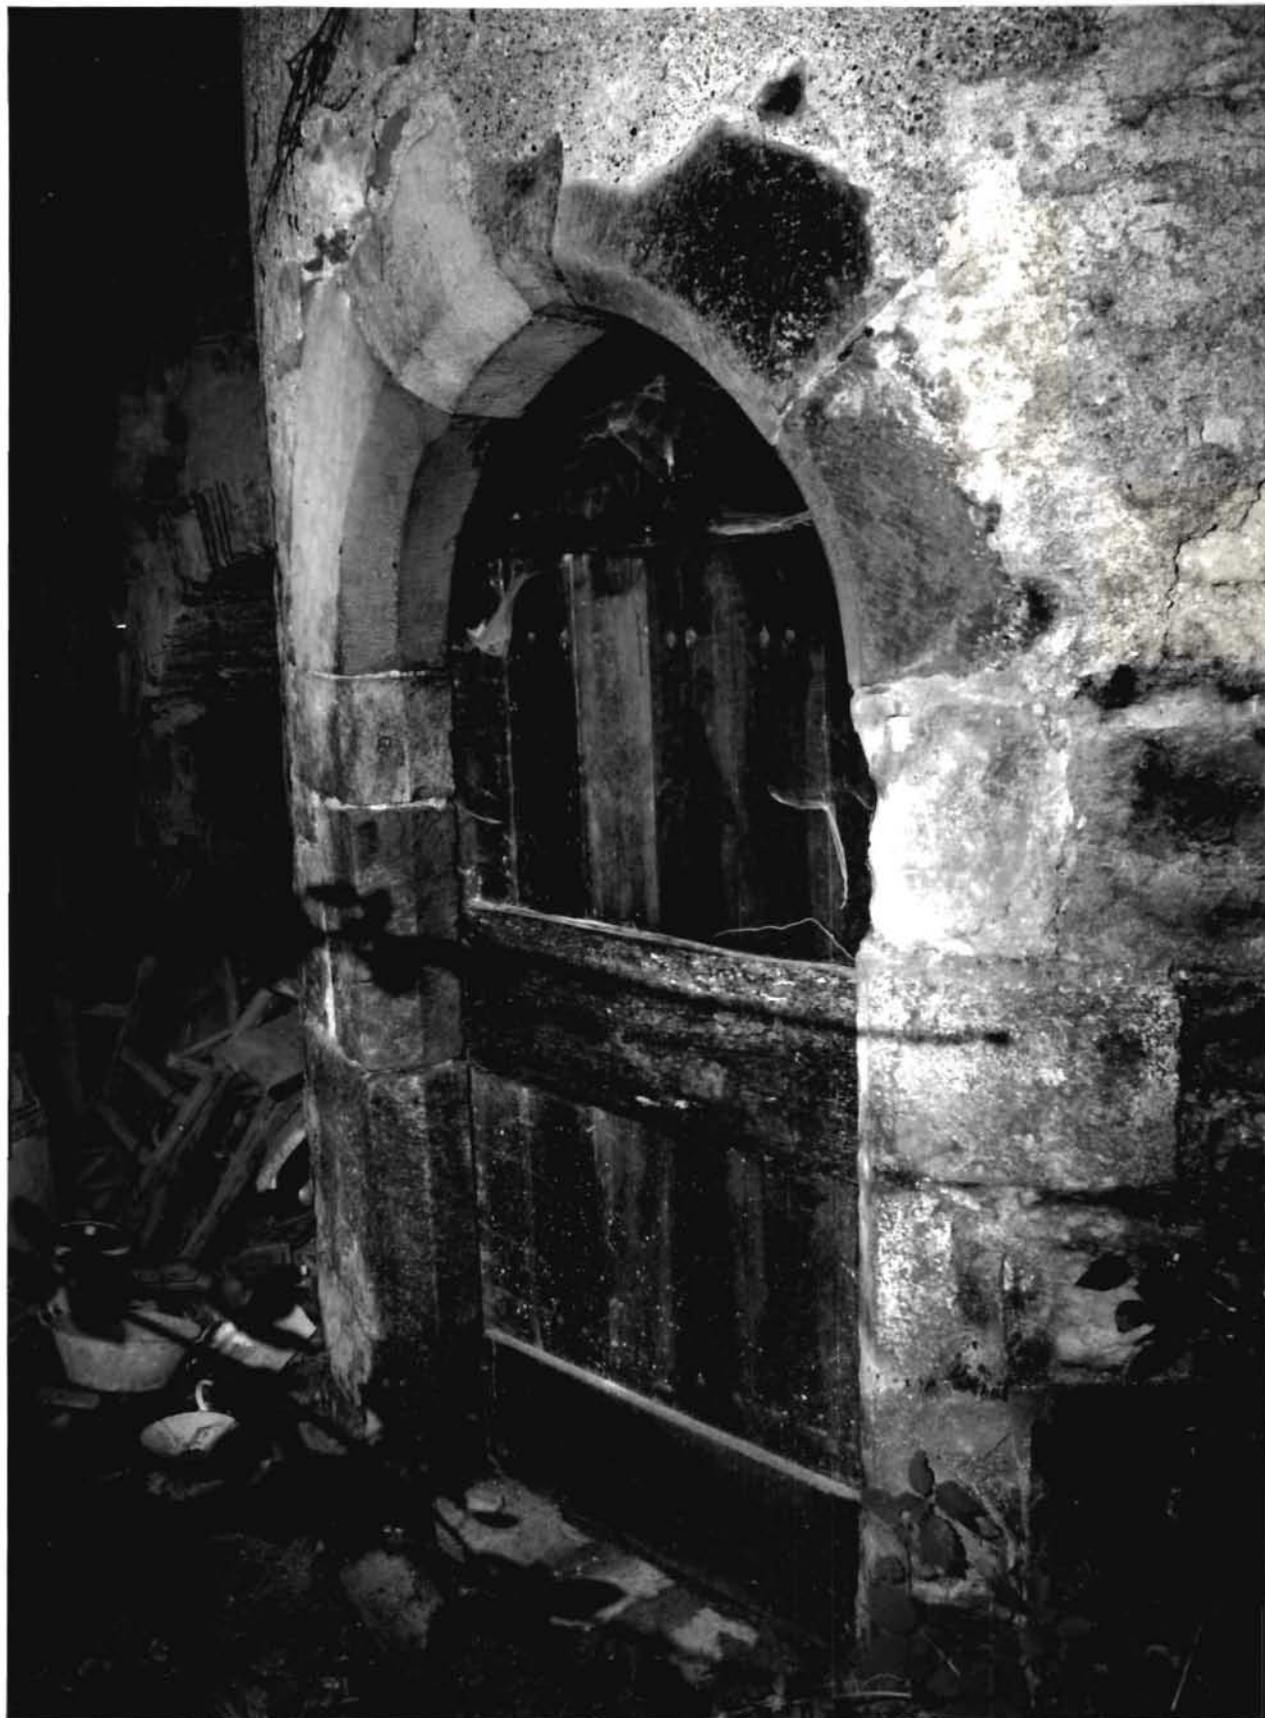
Fig. 35 Tour d'escalier (en Aa). Porte d'entrée
depuis la cour.

A l'origine, l'entrée se faisait par une porte en arc brisé (h. 2, 05 m, larg. 0, 95 m) parfaitement adaptée au mur circulaire de la cage, et située dans le passage du corps **C** (Fig. 34). Une autre porte a été ouverte [*au 19^e siècle ?*] sur la cour 1 (Fig. 35).
