Département : 82 1601
Aire d'étude : SAINT ANTONIN NOBLE VAL
Commune : SAINT ANTONIN NOBLE VAL
Adresse : PLACE DE LA HALLE
Dénomination : MAISON (no 2)
Appellation et titre : DITE MAISON MURATET

Dossier d'INVENTAIRE FONDAMENTAL établi en 1981, 1989 par LONCAN BERNARD

82. SAINT-ANTONIN-NOBLE-VAL. Place de la Halle
2^e MAISON

II – DESCRIPTION

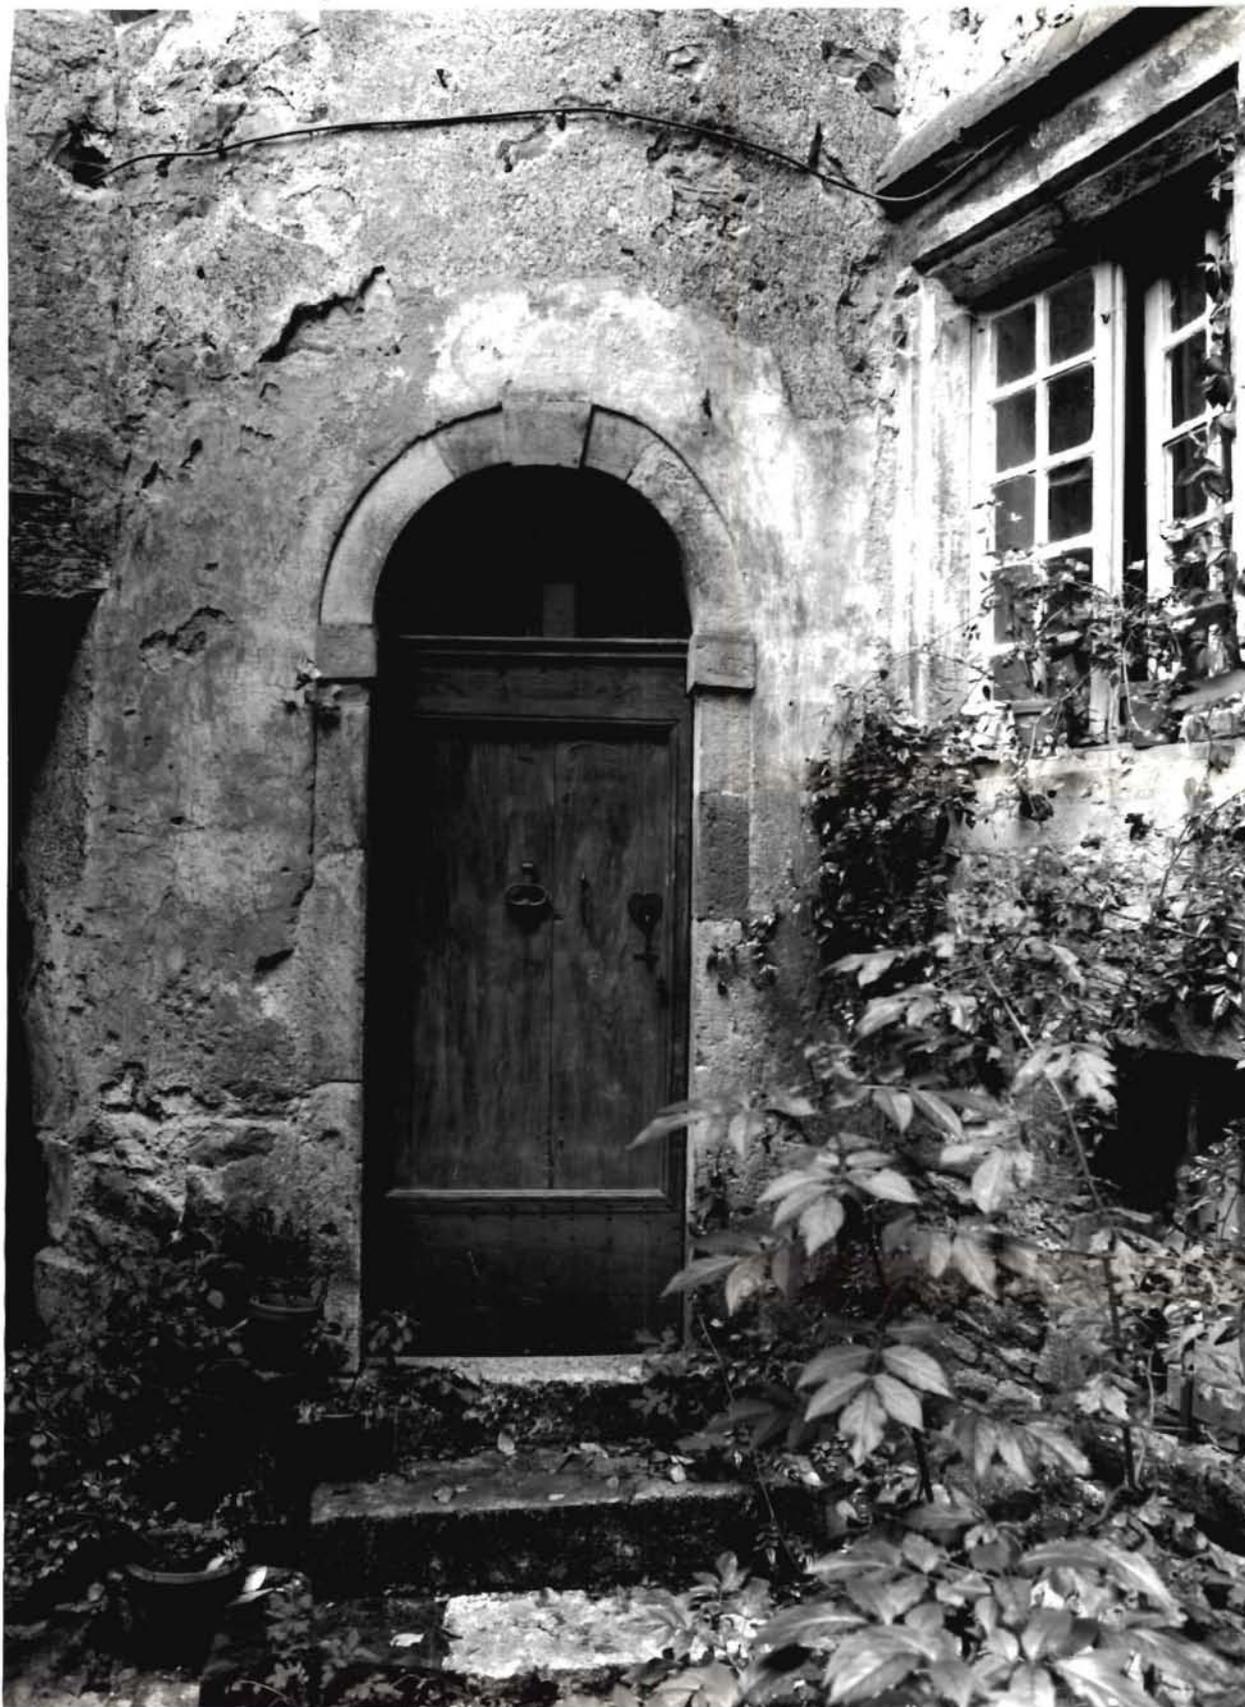
Fig. 36 Corps de logis (en C) et tour d'escalier (en
Aa). Elevations extérieures sur la cour 1
(est), détail : niveaux supérieurs (vus
depuis la cage d'escalier de la maison
voisine).

La cage est éclairée par plusieurs fenêtres, de formes et de dimensions différentes, réparties sans ordre sur la face libre donnant sur la cour 1 (Fig. 36, 26 à 28).

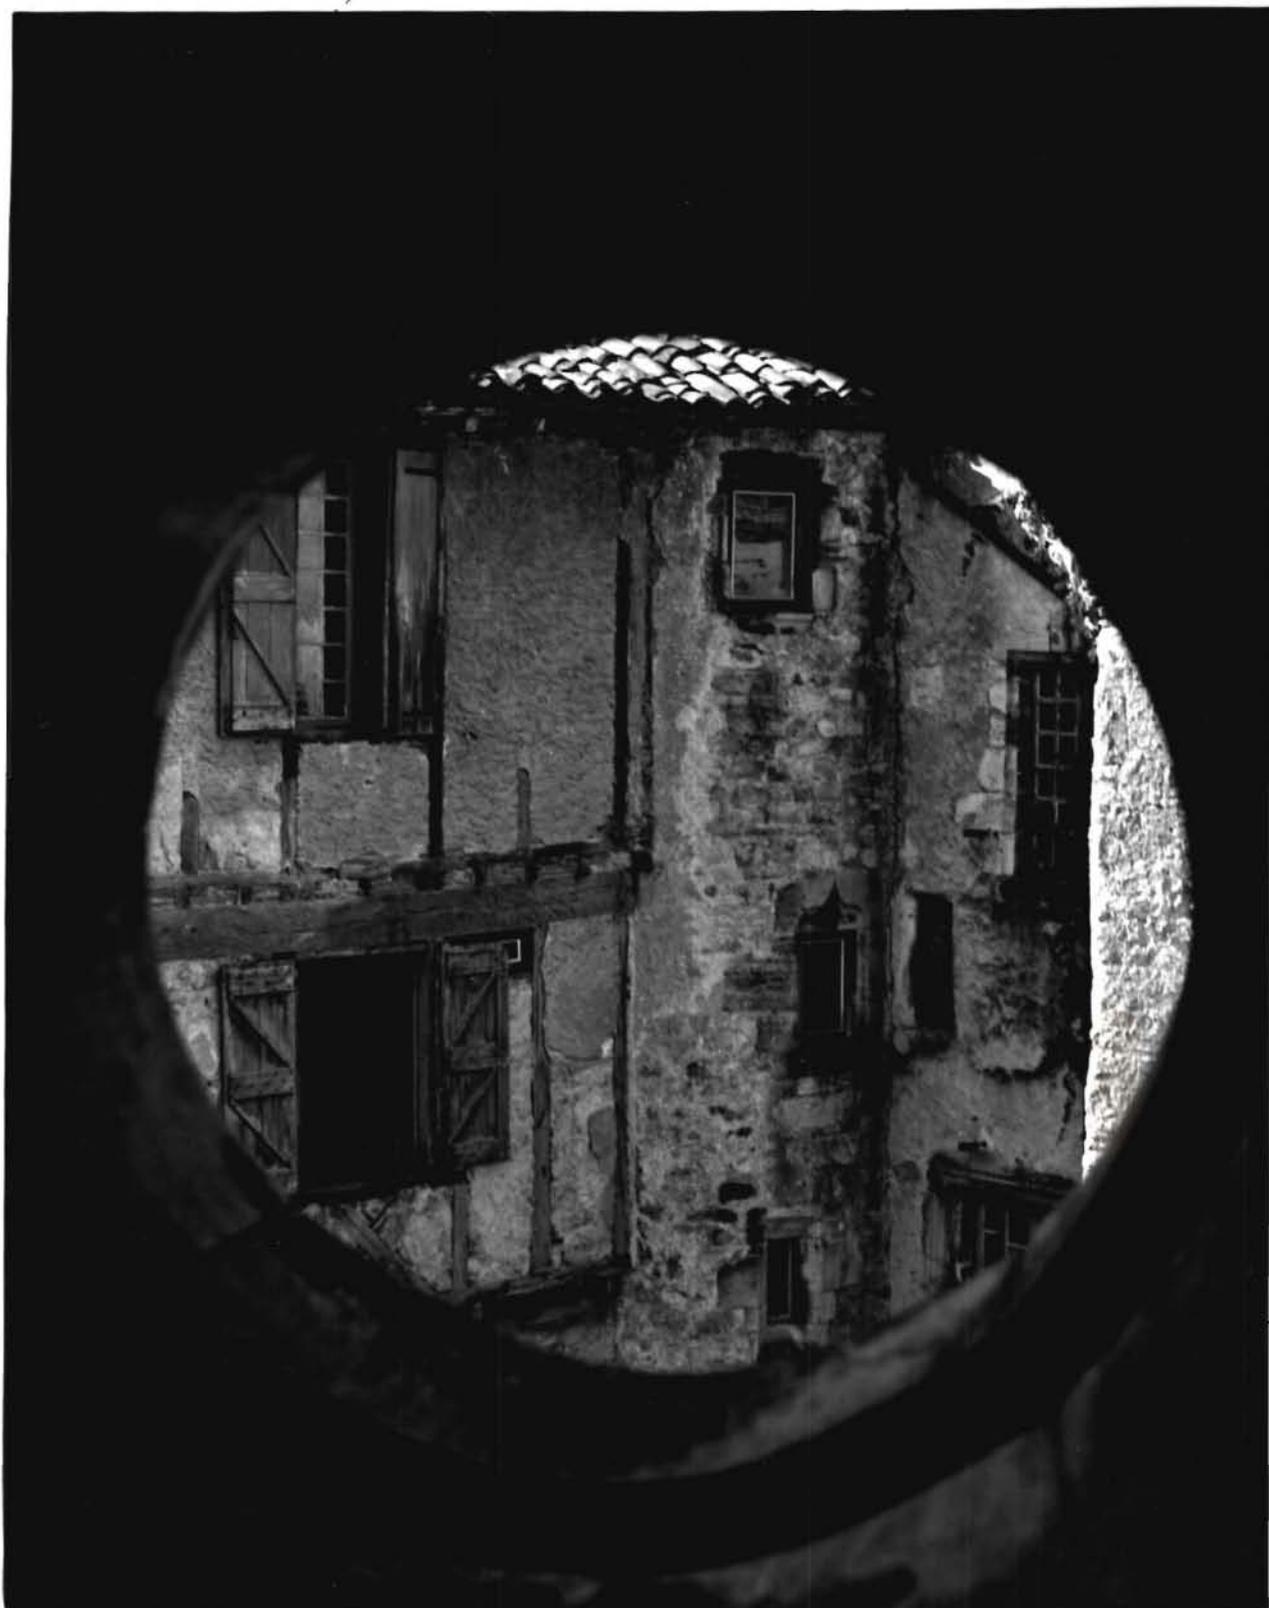
Fig. 37 Tour d'escalier (en Aa). Intérieur, détail : Phot. Inv. J.-F. Peiré
lindeau sculpté de la porte commandant le 87 82 0142 X
1er étage du corps de logis (en C).

La moitié est sur la cour 1 a une pièce par étage commandée par l'escalier en vis (la porte du 1^{er} étage est aujourd'hui murée [Fig. 37]).

- Les 3 portes qui commandent le corps C, sensiblement à l'aplomb de la porte d'entrée en arc brisé d'origine, sont à linteau avec piédroits chanfreinés ou à arêtes vives ; celle qui commande le 1^{er} étage est aujourd'hui muré et semble avoir été rétrécie à en juger par son linteau débordant ; celui-ci porte un décor sculpté d'un masque humain entre un coq (?) et un chien-loup (?) mordant l'oreille de l'homme (Fig. 37).

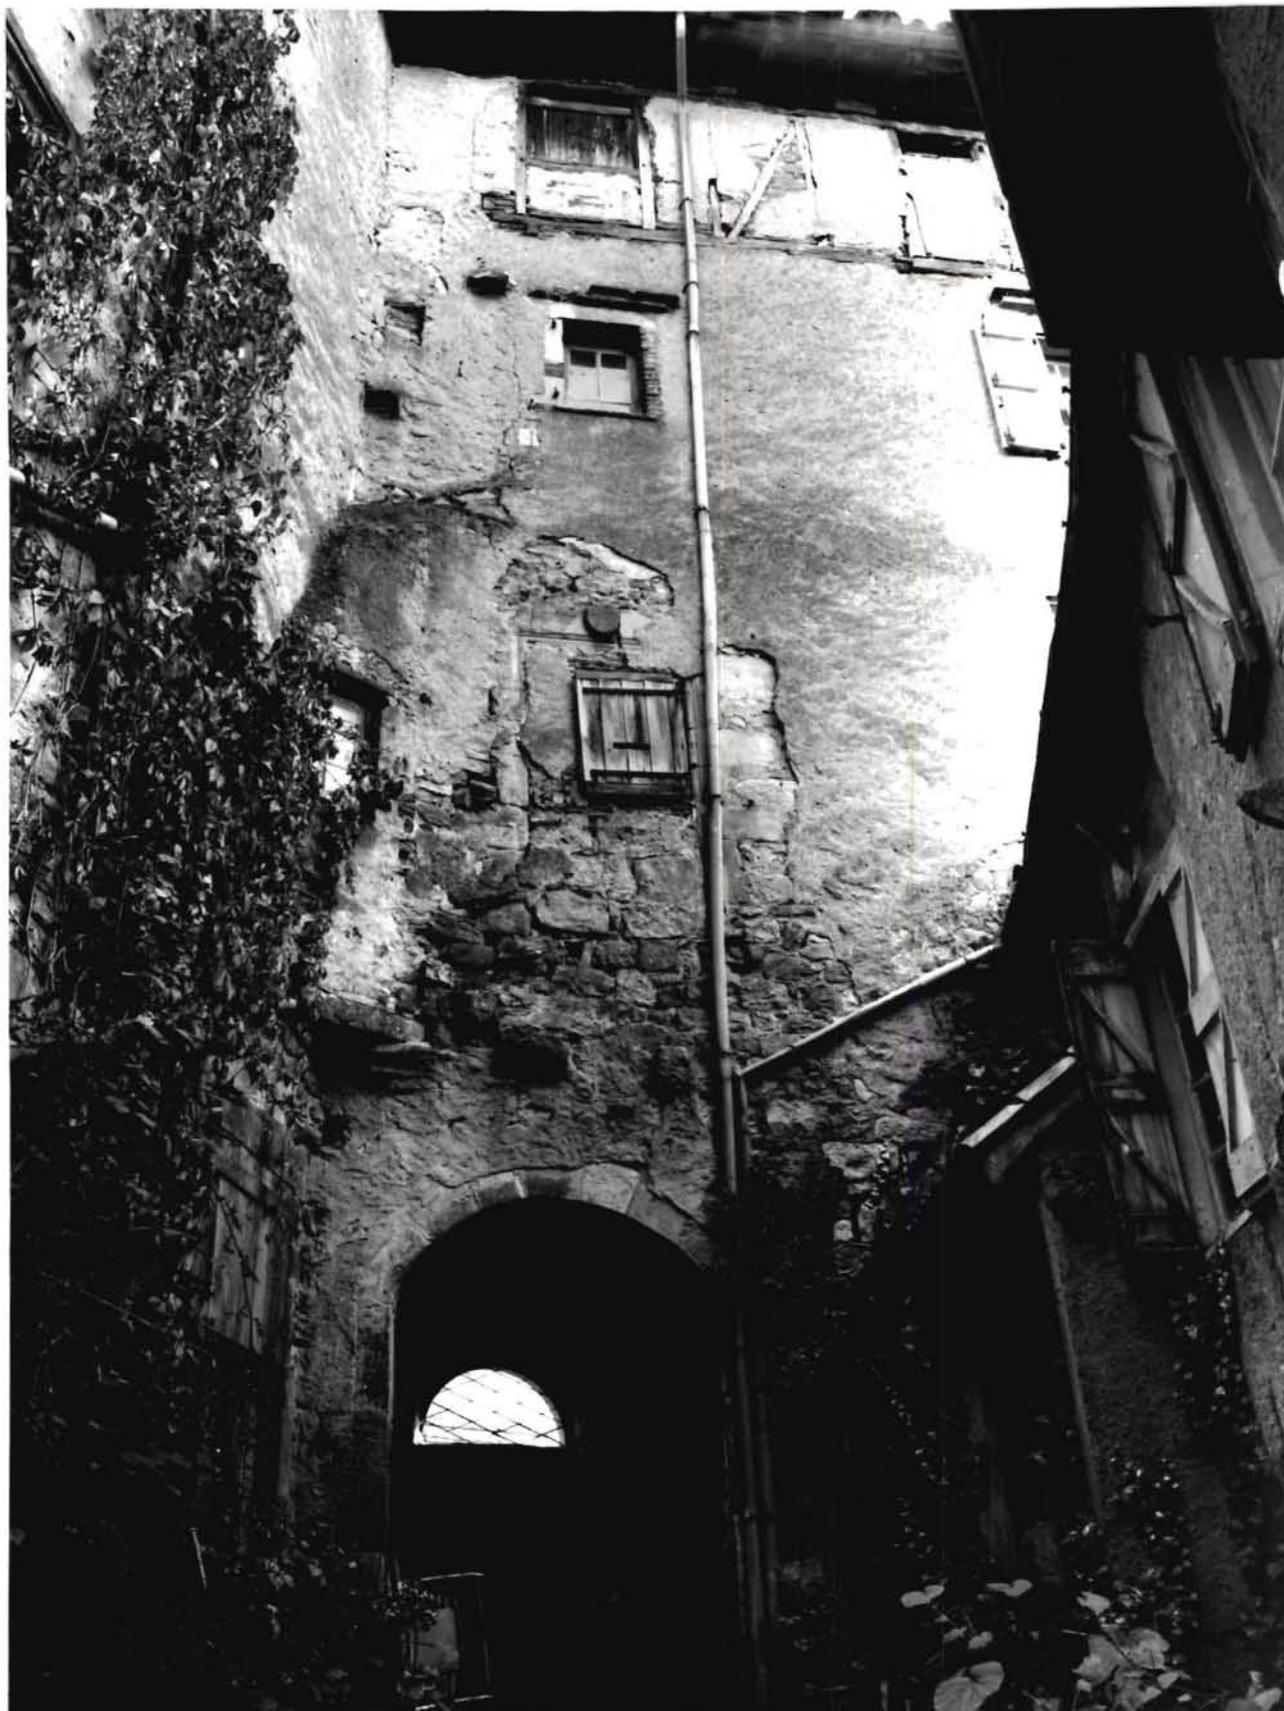
Fig. 39 Corps de bâtiment ruiné (en F). Élévation
sur la cour 2, détail : vestige d'une fenêtre
jumelée (?).

Ils étaient anciens à en juger notamment par une ancienne fenêtre jumelée (?) (Fig. 39), une croisée bouchée (Fig. 40), des vestiges de peinture murale visibles sur les murs intérieurs (Fig. 41, 42) et arcades brisées ouvrant du l'impasse (*voir la diapositive qui na pas été tirée sur papier 90 82 0277 ZA*).

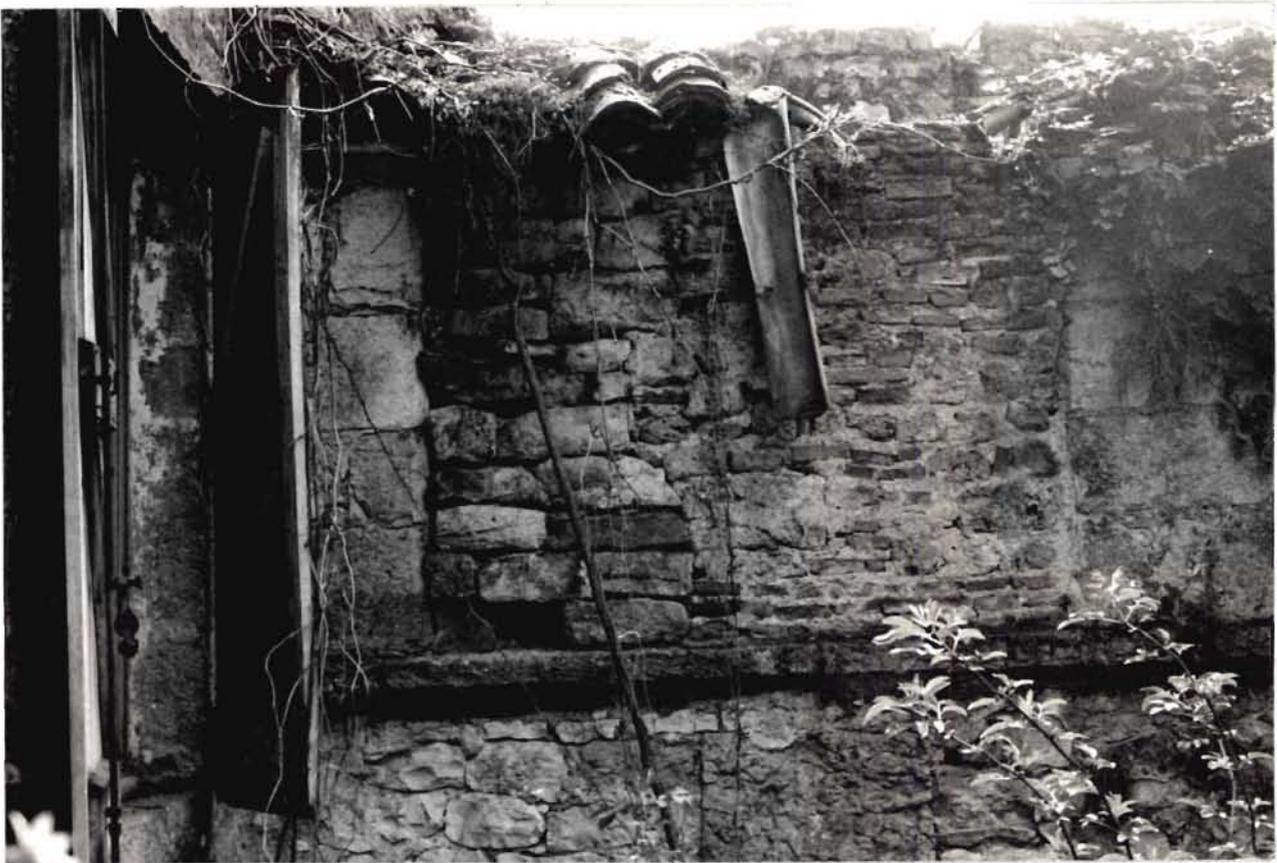
Fig. 40 Corps de bâtiment ruiné (en F). Ancienne
croisée bouchée.

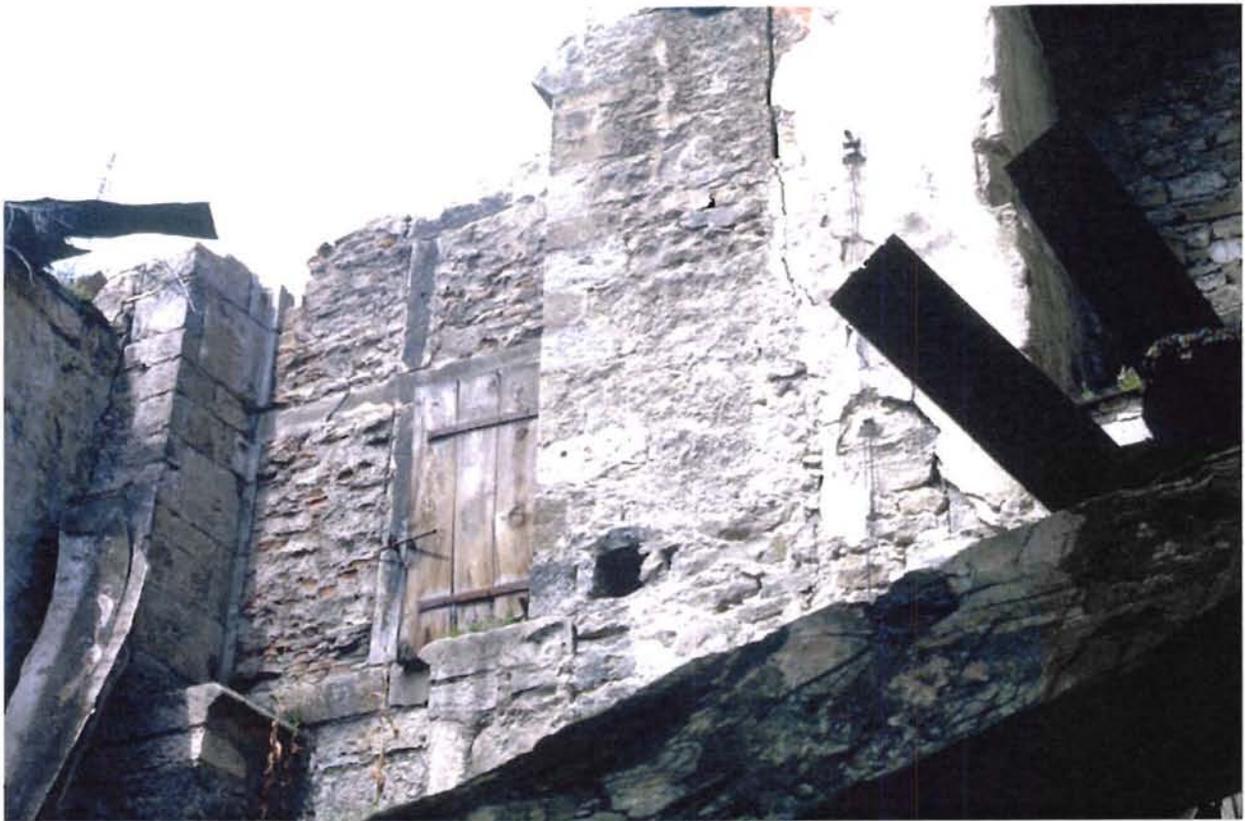
Fig. 41 Corps de bâtiment ruiné (en F). Intérieur :
vestiges de peinture murale. Phot. Inv. B. Loncan
90 82 0320 Z A

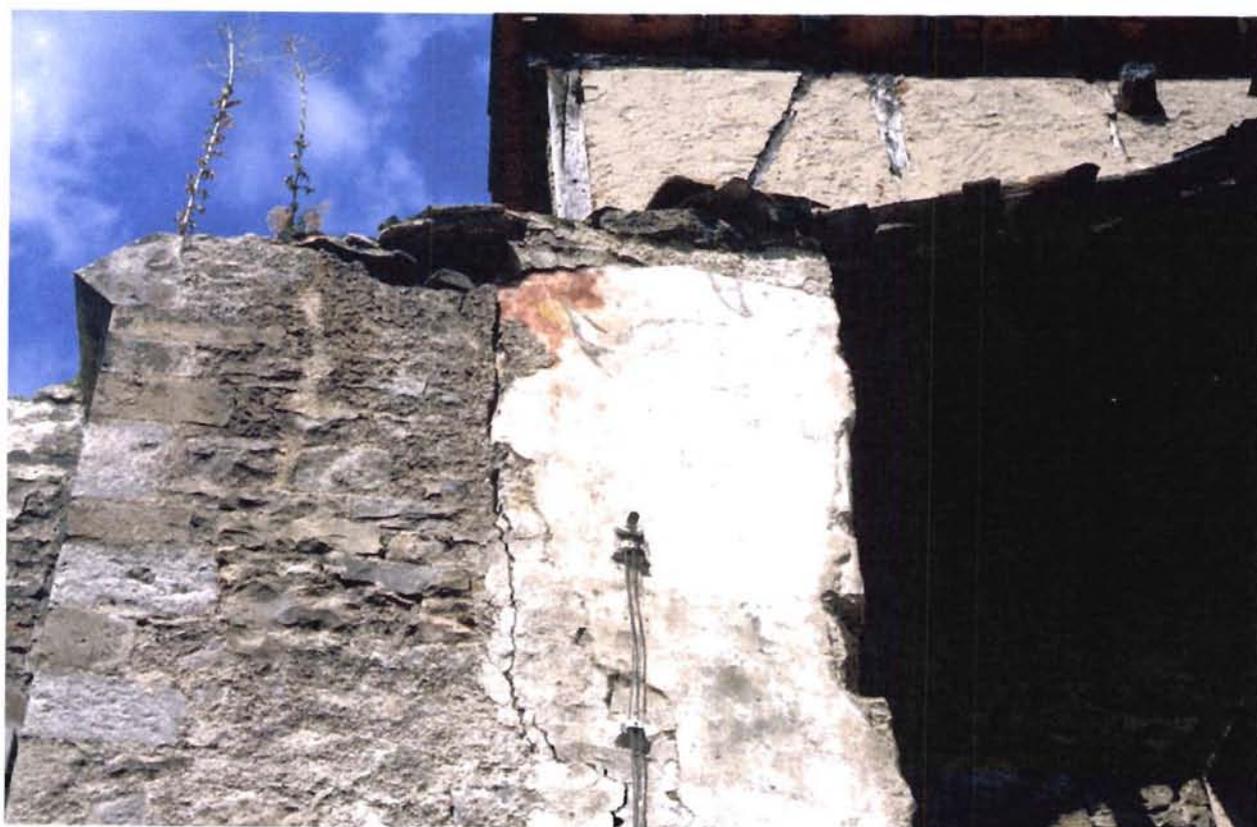
Fig. 42 Corps de bâtiment ruiné (en F). Intérieur :
vestiges de peinture murale. Phot. Inv. B. Loncan
90 82 0323 Z A

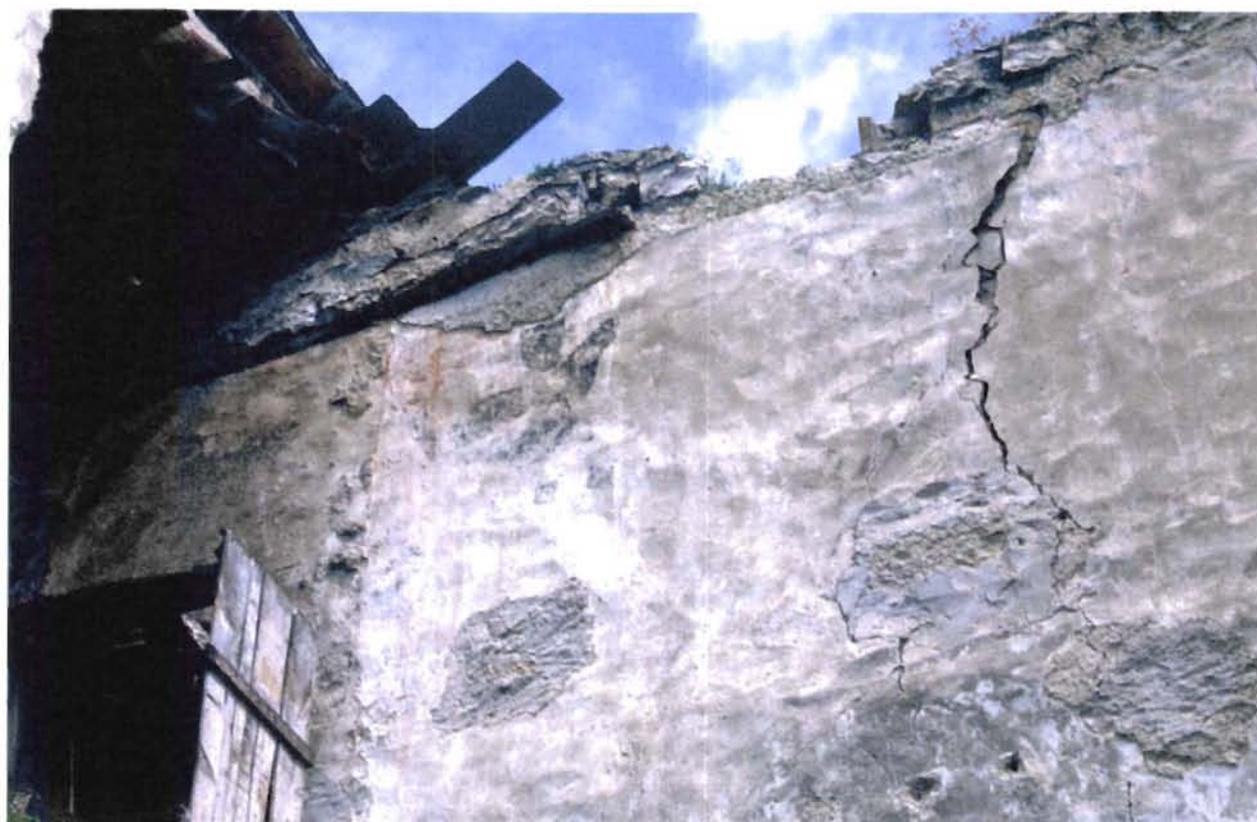
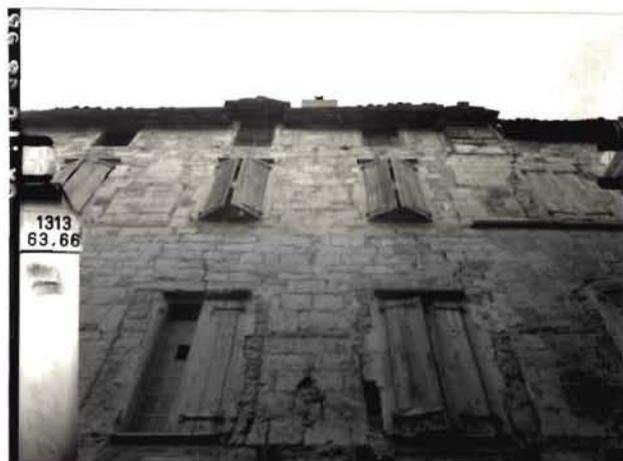
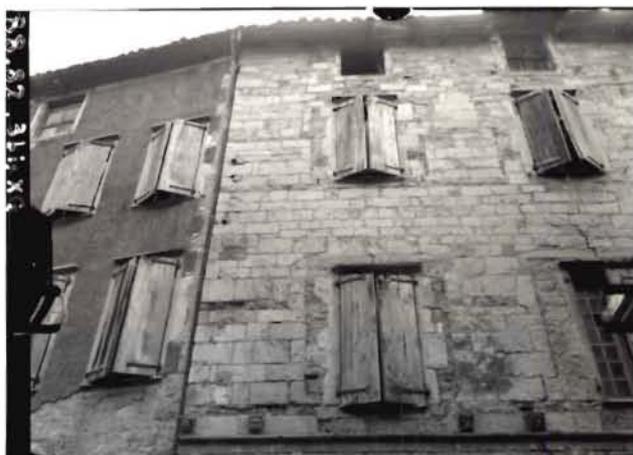
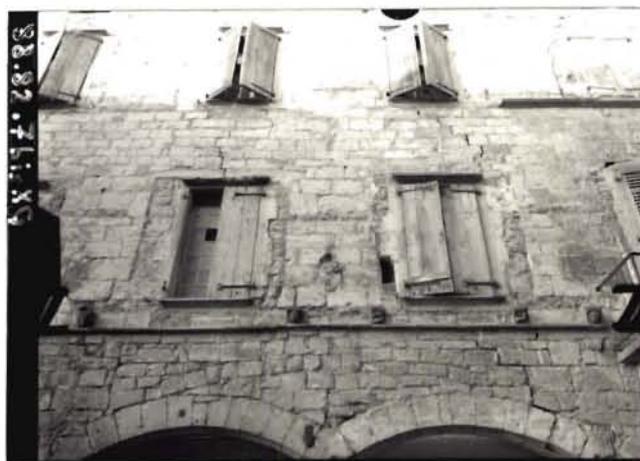
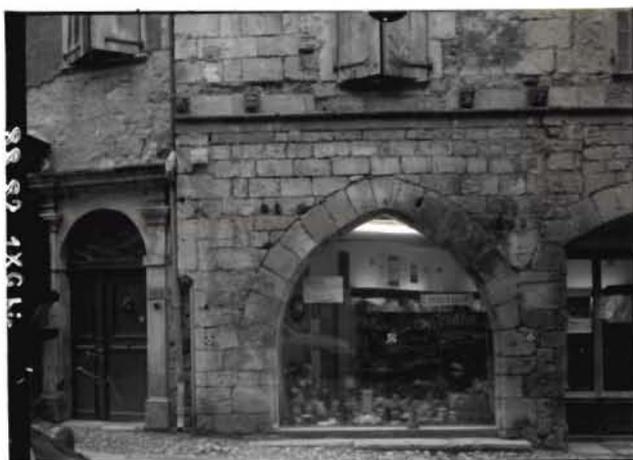
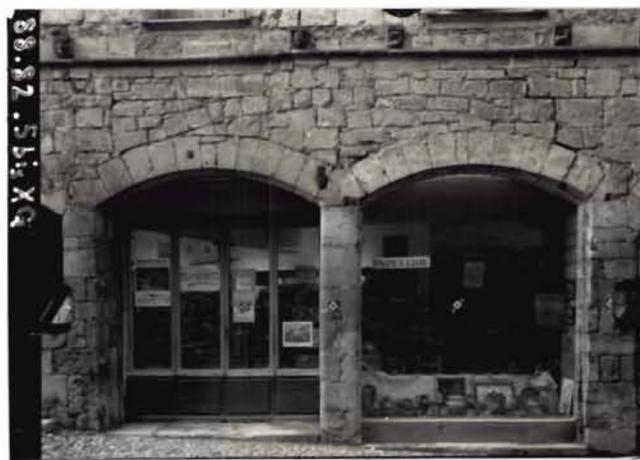
Fig. 43 Corps de logis principal (en A). Elévation antérieure sur la
place de la Halle [couples photogrammétriques].

- Va - Corps de logis principal (en A). Élévation antérieure sur la place, restitution photogrammétrique brute (par l'atelier photogrammétrique de l'Inventaire général). [Voir le cliché : 88 82 0398 P et les « contacts » des clichés originaux présentés en Fig. 43 et 44].

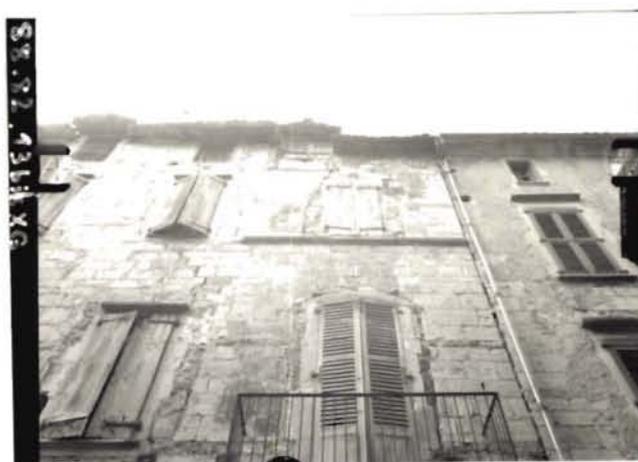
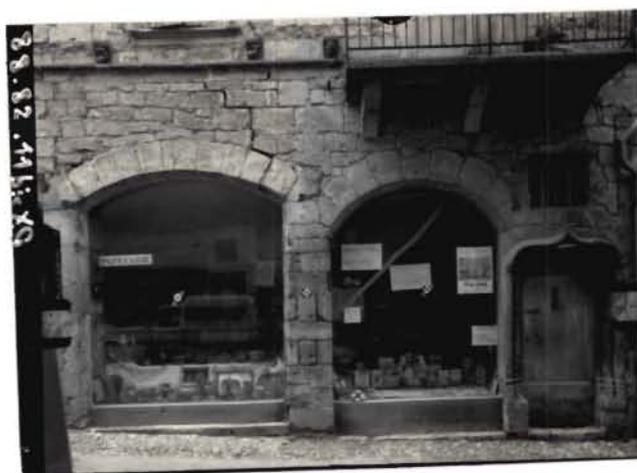
Fig. 44 Corps de logis principal (en A). Elévation antérieure sur la
place de la Halle [couples photogrammétriques].
