Commune : SAINT ANTONIN NOBLE VAL

Adresse : RUE DE LA PELISSERIE

Dénomination : **MAISON**

Dossier d' INVENTAIRE FONDAMENTAL établi en 1981, 1989 par LONCAN BERNARD

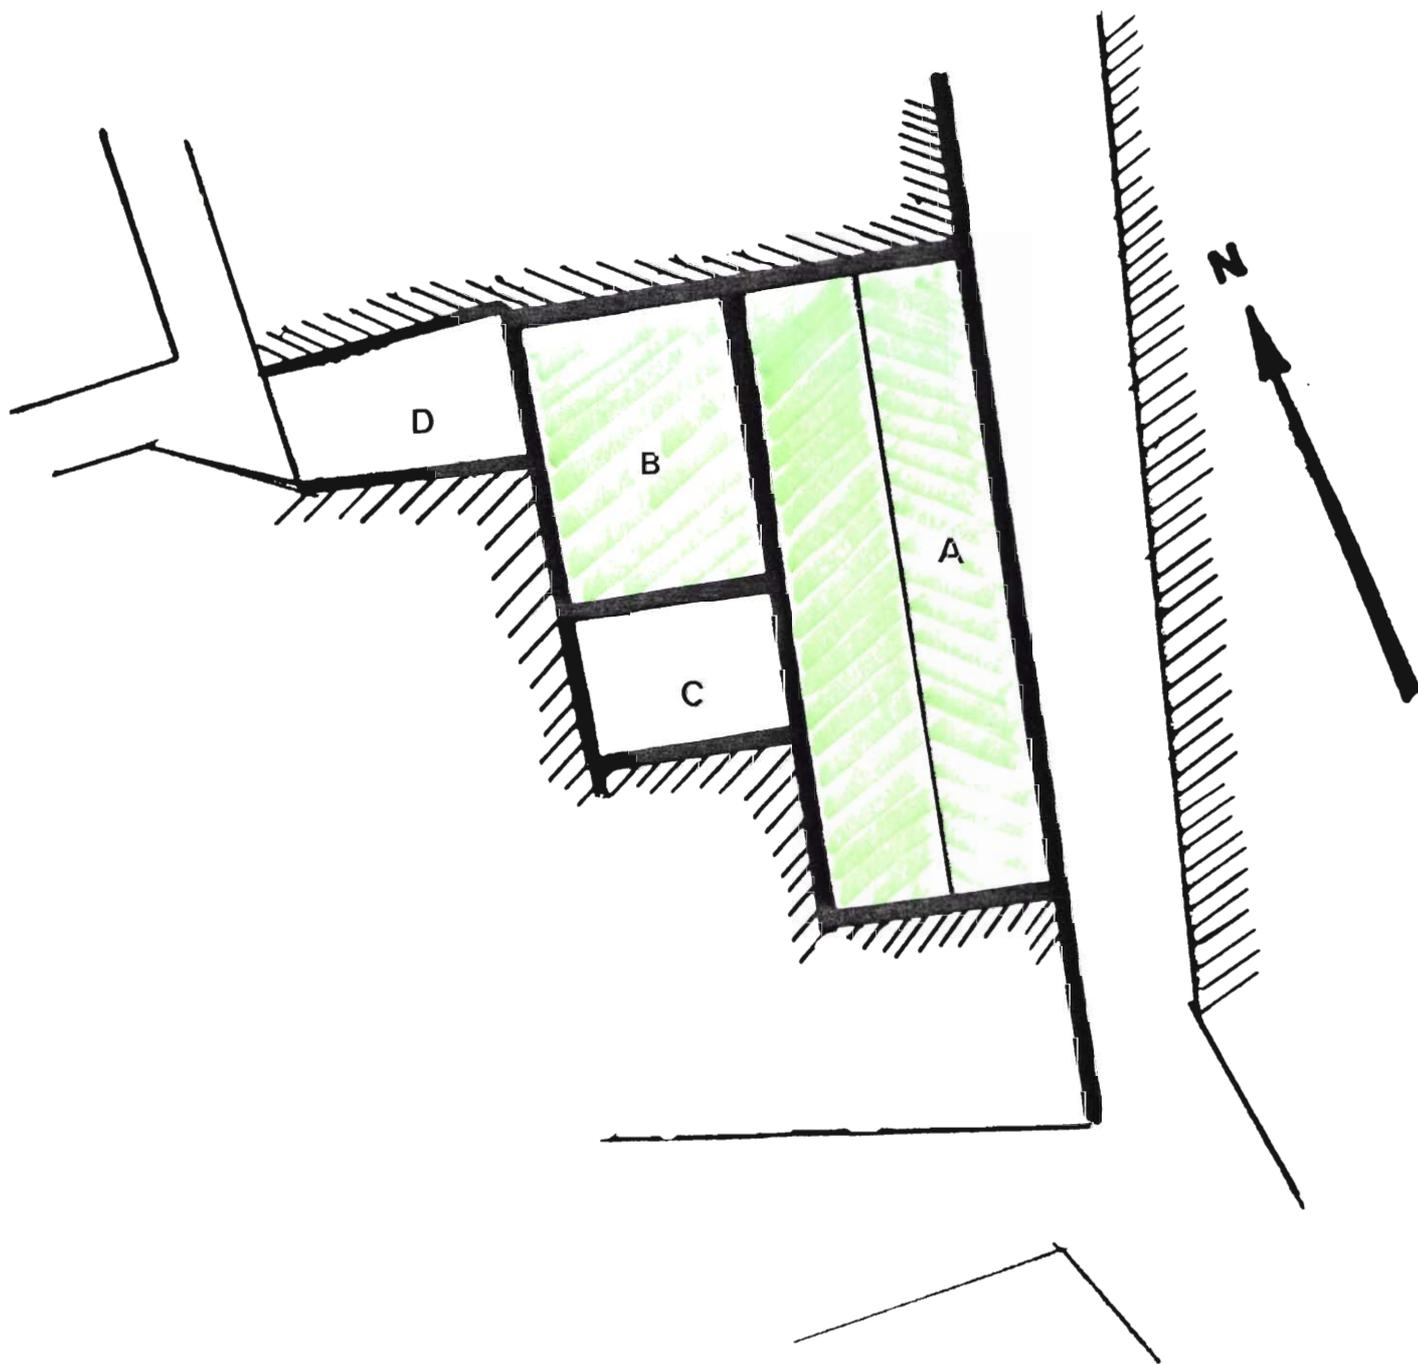
PL.I. Plan-masse schématique (par B Loncan, Inventaire Midi-Pyrénées)

- en A, corps principal, sur rue, couvert d'un toit à 2 versants.
- en B, corps secondaire adossé au premier, couvert d'un toit en appentis.
- en C, cour intérieure encombrée aujourd'hui de petites constructions annexes. sert de puits de jour.
- en D, cour arrière commandée depuis une ruelle.

3. Structures [voir pl. I et II]

Bâtiment à 2 corps adossés l'un à l'autre, de dimensions différentes (en plan et en hauteur):

- . Un corps principal allongé sur la rue à 2 étages et un comble à surcroît, avec un toit à 2 versants.
- . Et un corps secondaire adossé à l'arrière, avec un étage de soubassement voûté en berceau plein-cintre [cet étage de soubassement est de plain-pied avec la cour arrière], un étage sur rez-de-chaussée et un comble couvert d'un toit en appentis (prolongeant naturellement le versant Ouest du corps principal). Le niveau des planchers est nettement décalé par rapport à ceux du corps principal.
- . Le mur de refend séparant les 2 corps est plus épais que les autres (1 m. contre 0,70 m.)

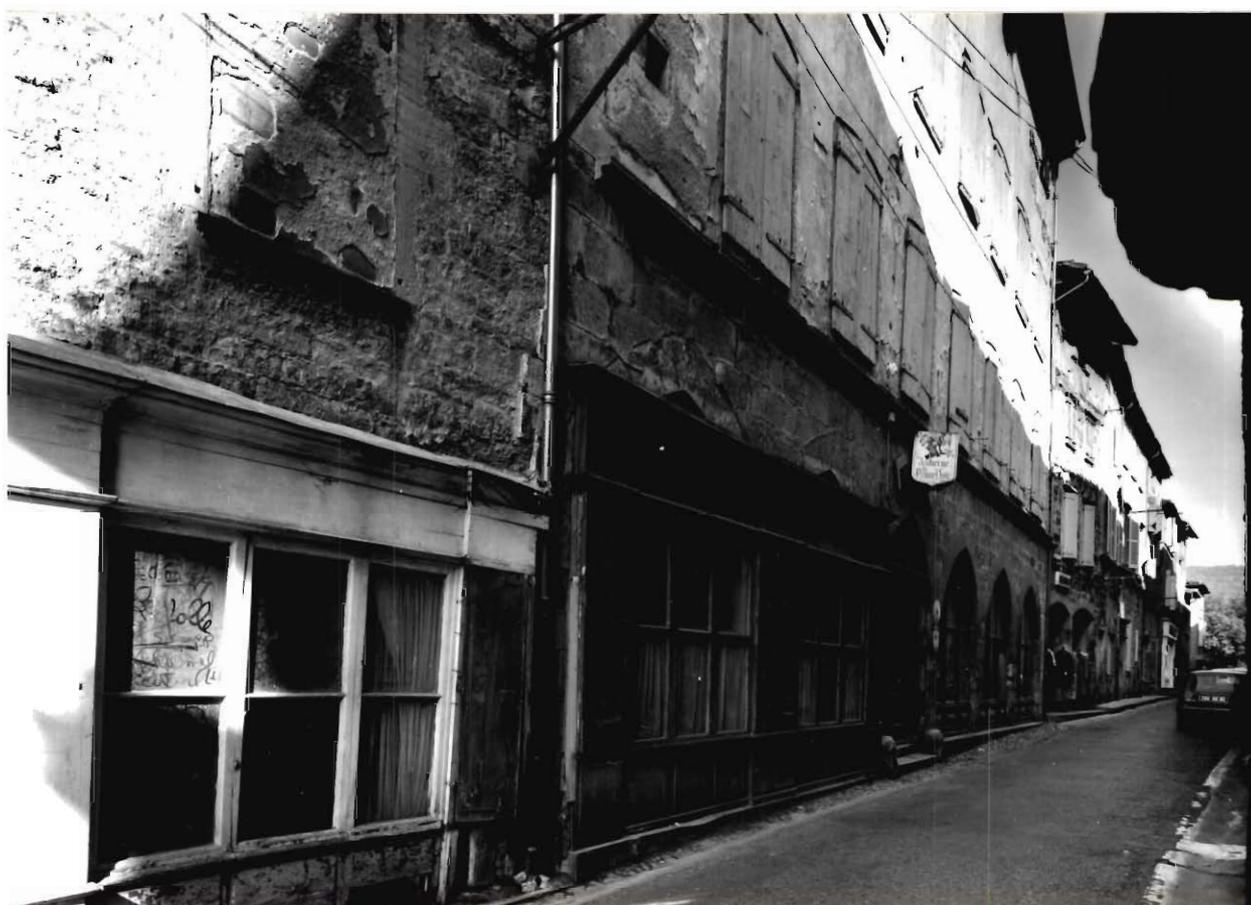
Fig.1

. Elévation antérieure (à l'Est, sur la rue

- . 1er niveau (fig. 1 à 3). Le seul qui soit limité par un cordon mouluré régissant sur toute la façade. Ouvert par 6 arcades brisées (hauteurs iden-

tiques: largeur variable entre 245 et 250 cm). Les 2 premières arcades (depuis la gauche) sont cachées par une devanture en bois (fig.1). La 3e a été bouchée puis reperlée par une porte à linteau, actuelle porte d'entrée (fig.3). La 4e porte la date gravée "IP 1719", surmontée d'une croix, également gravée (fig.3).

- . 3e niveau (fig.1), identique au 2e, sans vestige apparent d'éléments plus anciens.
- . 4e niveau (correspondant au comble. Pan-de-bois avec hourdis de brique percé de plusieurs ouvertures simples (protégé par un avant-toit saillant lambrissé).

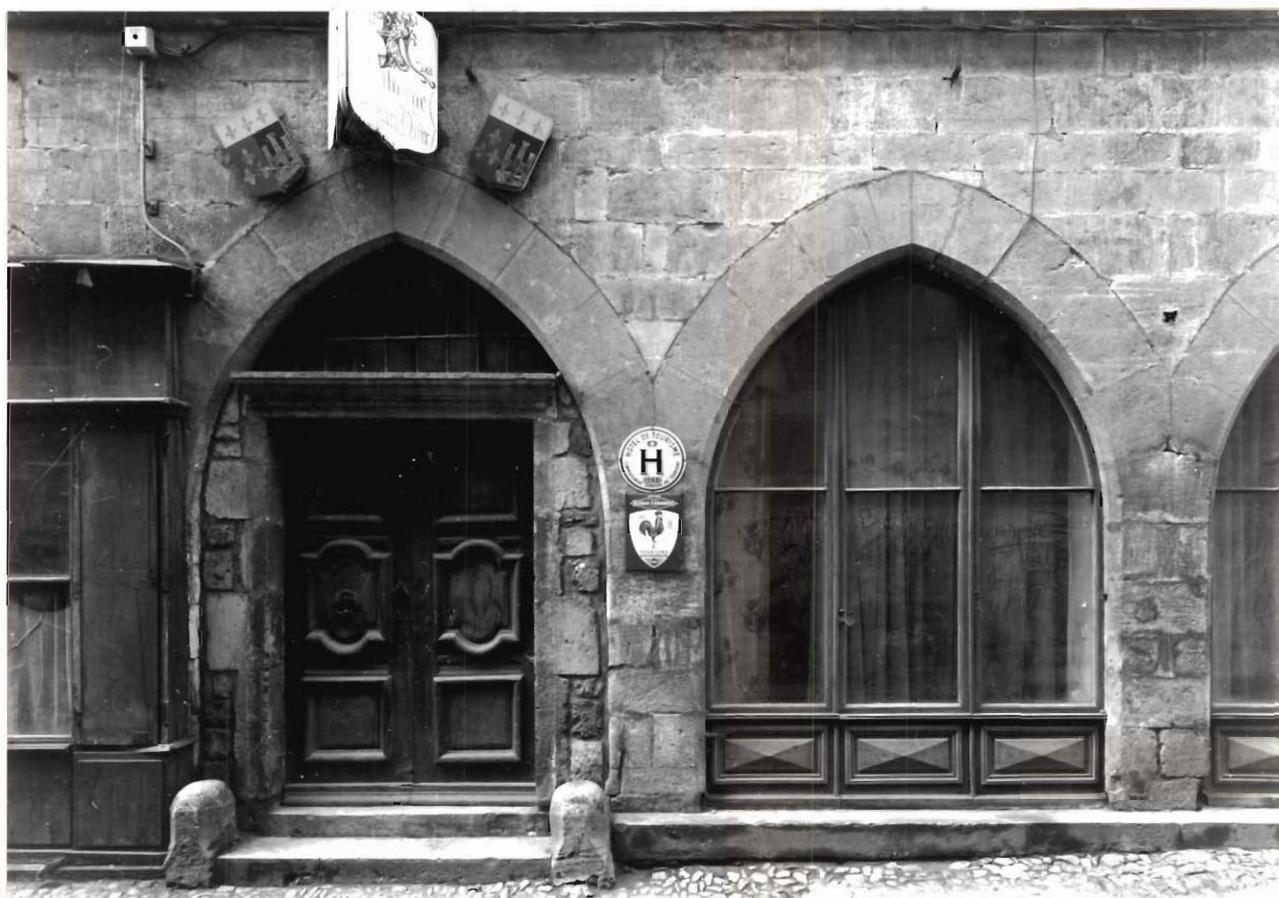
Fig.3

. Elévation antérieure - 1er niveau,
3e et 4e arcade (depuis la gauche)

Ce niveau avec arcade et cordon mouluré est le seul élément homogène et identifiable de la maison datable du 13e ou 14e s.

La date de 1719 pourrait indiquer un 1^{er} aménagement important (et dater la belle menuiserie de la porte d'entrée actuelle), mais les cheminées et les décors en stuc semblent un aménagement un peu plus tardif dans le 18^e siècle. C'est certainement à cette époque que les étages furent complètement restructurés.

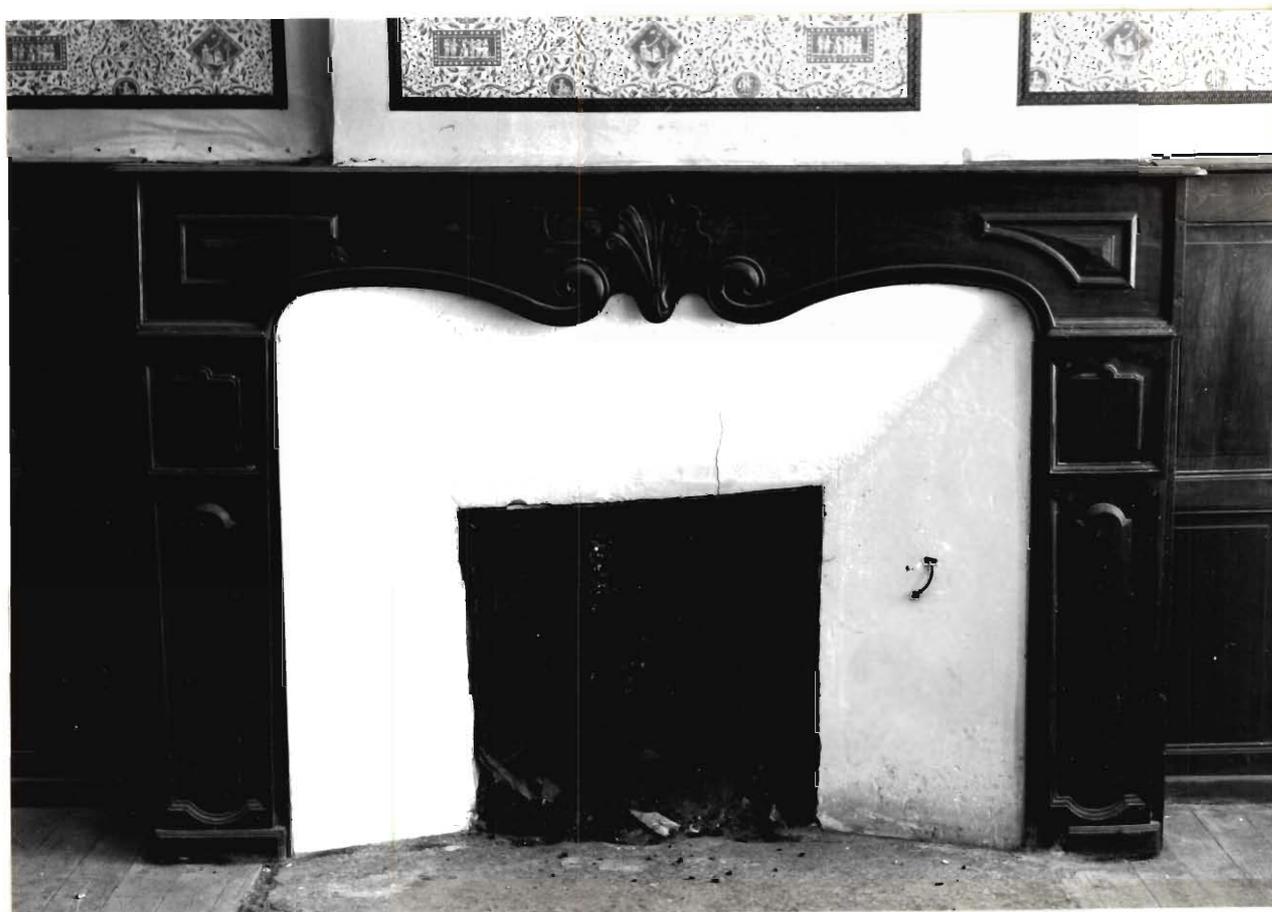
Fig.4
C1. Inventaire Midi-Pyr. -80.82.438.X . Cheminée du rez-de-chaussée.

Ce corps a conservé 1 cheminée ancienne [du XVIIIe s.] adossée au mur mitoyen de droite au rez-de-chaussée (fig.4) et au 1er étage (fig.5) [en a du plan II]; la pièce à l'étage a également conservé des éléments de décor

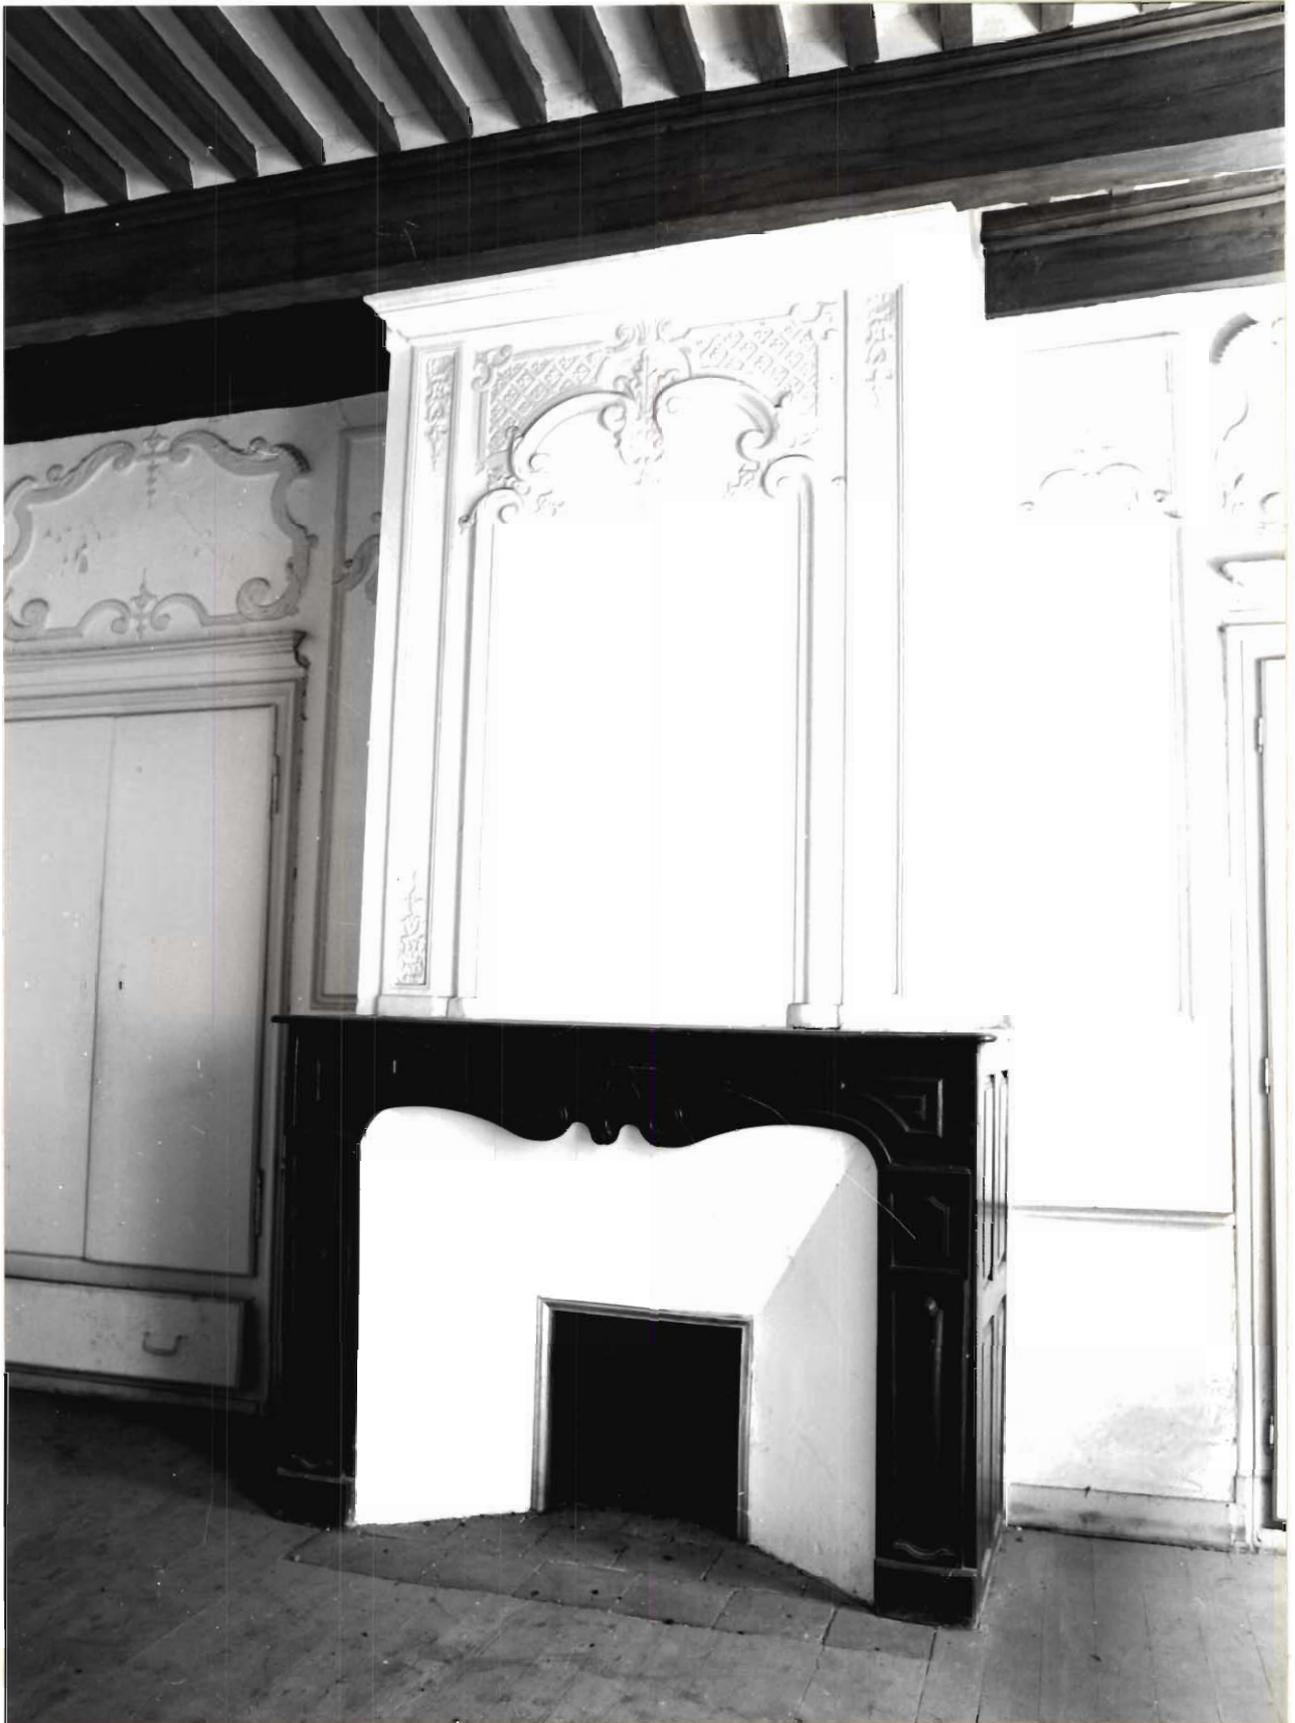
Fig.5
C.T. Inventaire Midi-Pyr. -80.82.439.X . Cheminée du 1er étage.

en stuc, et un plafond à solives apparentes espacées tant-plein-que-vide (fig.5).
