Aire d'étude : SAINT ANTONIN NOBLE VAL

Adresse : RUE DE LA TREILLE

Dénomination : **MAISON**

Dossier d' INVENTAIRE FONDAMENTAL établi en 1981, 1989 par LONCAN BERNARD

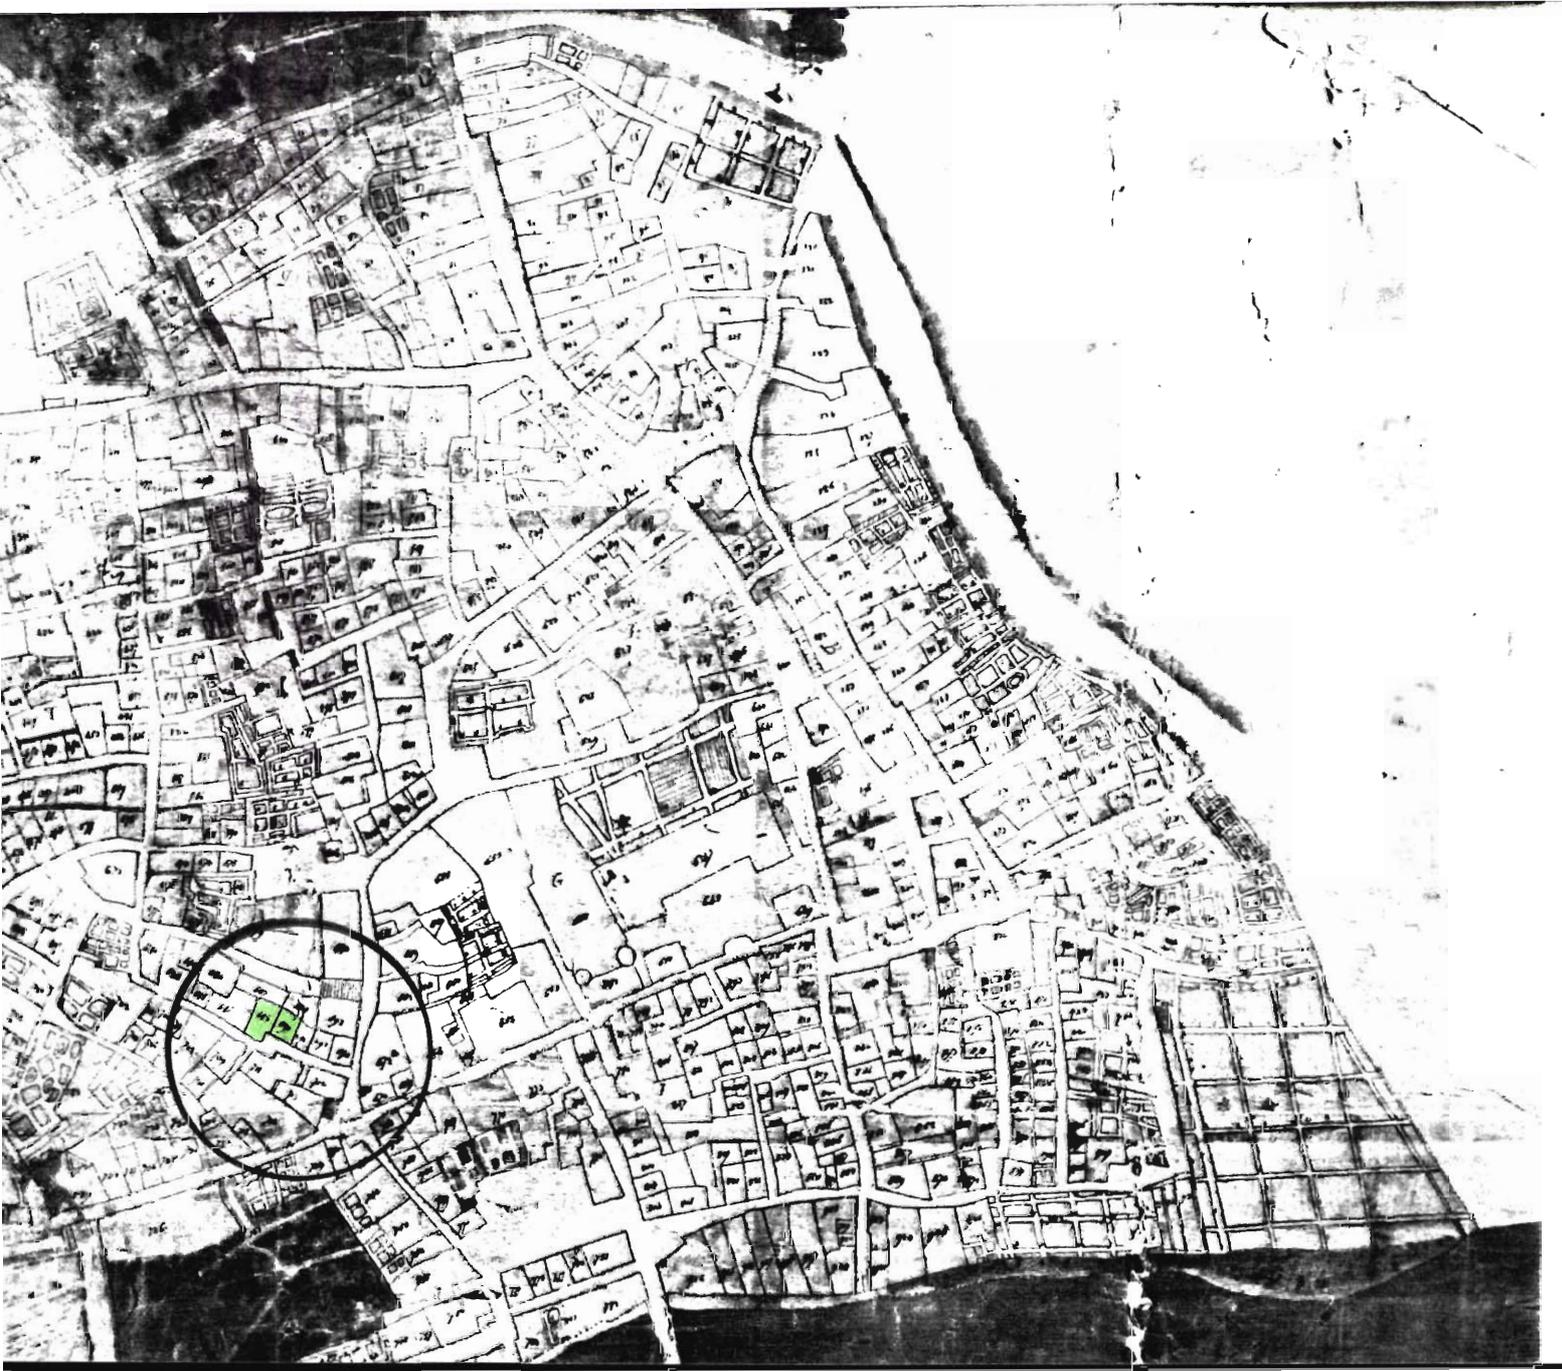
Situation sur plan " géométrique " de 1781,82. [A.C. Saint-Antonin] :  
parcelle 688,690.

[Cl. Inventaire Midi-Pyr. 80.82.363.v ].

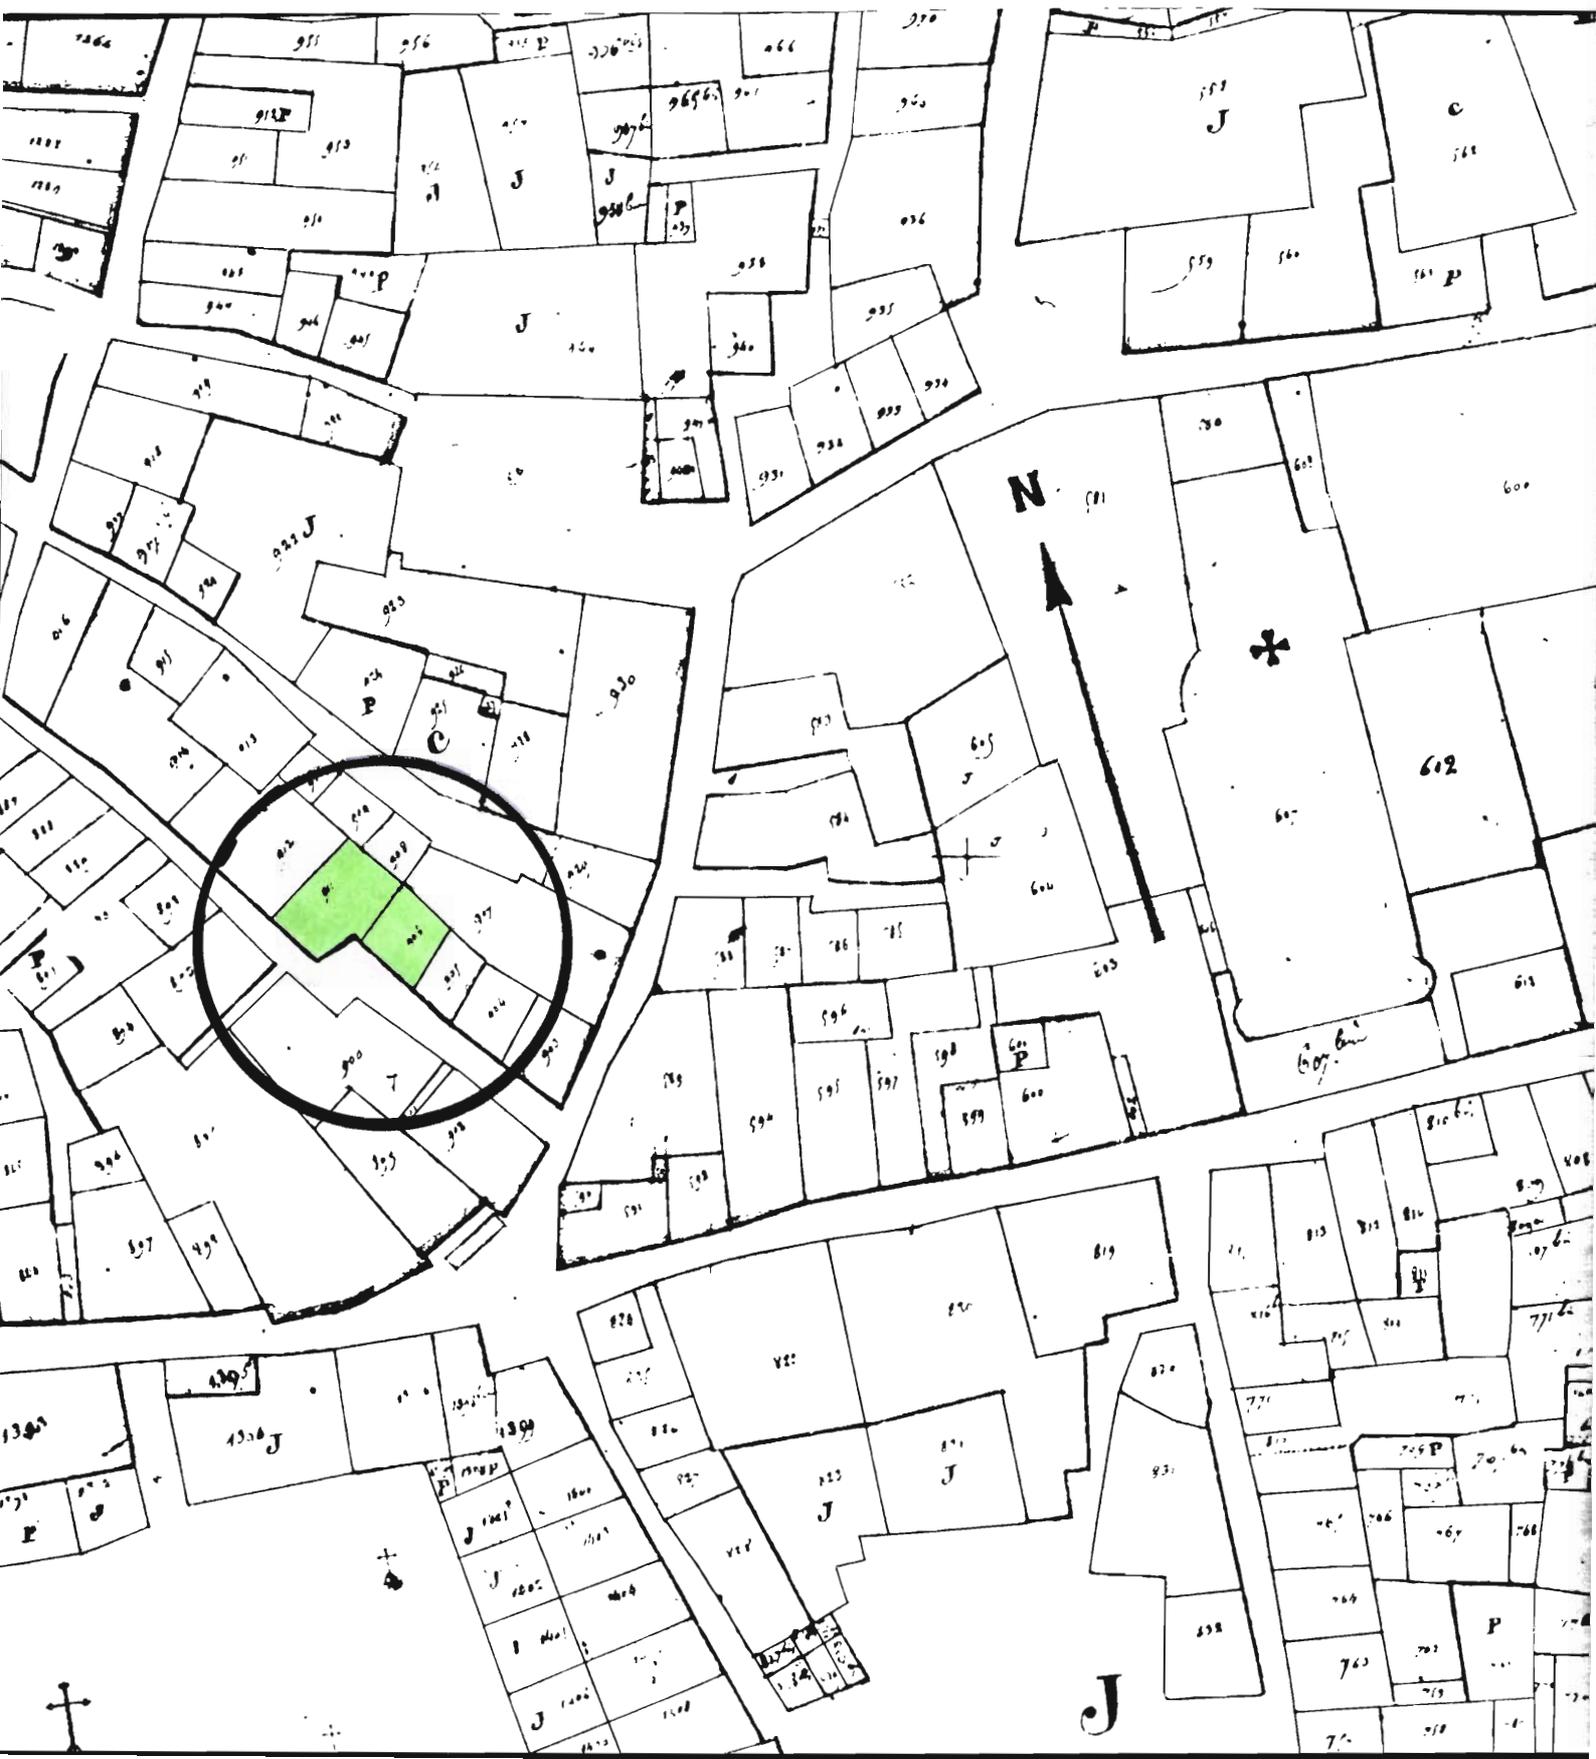
Situation sur cadastre ancien : 1811, L2.906,911 (échelle : 1/625e).

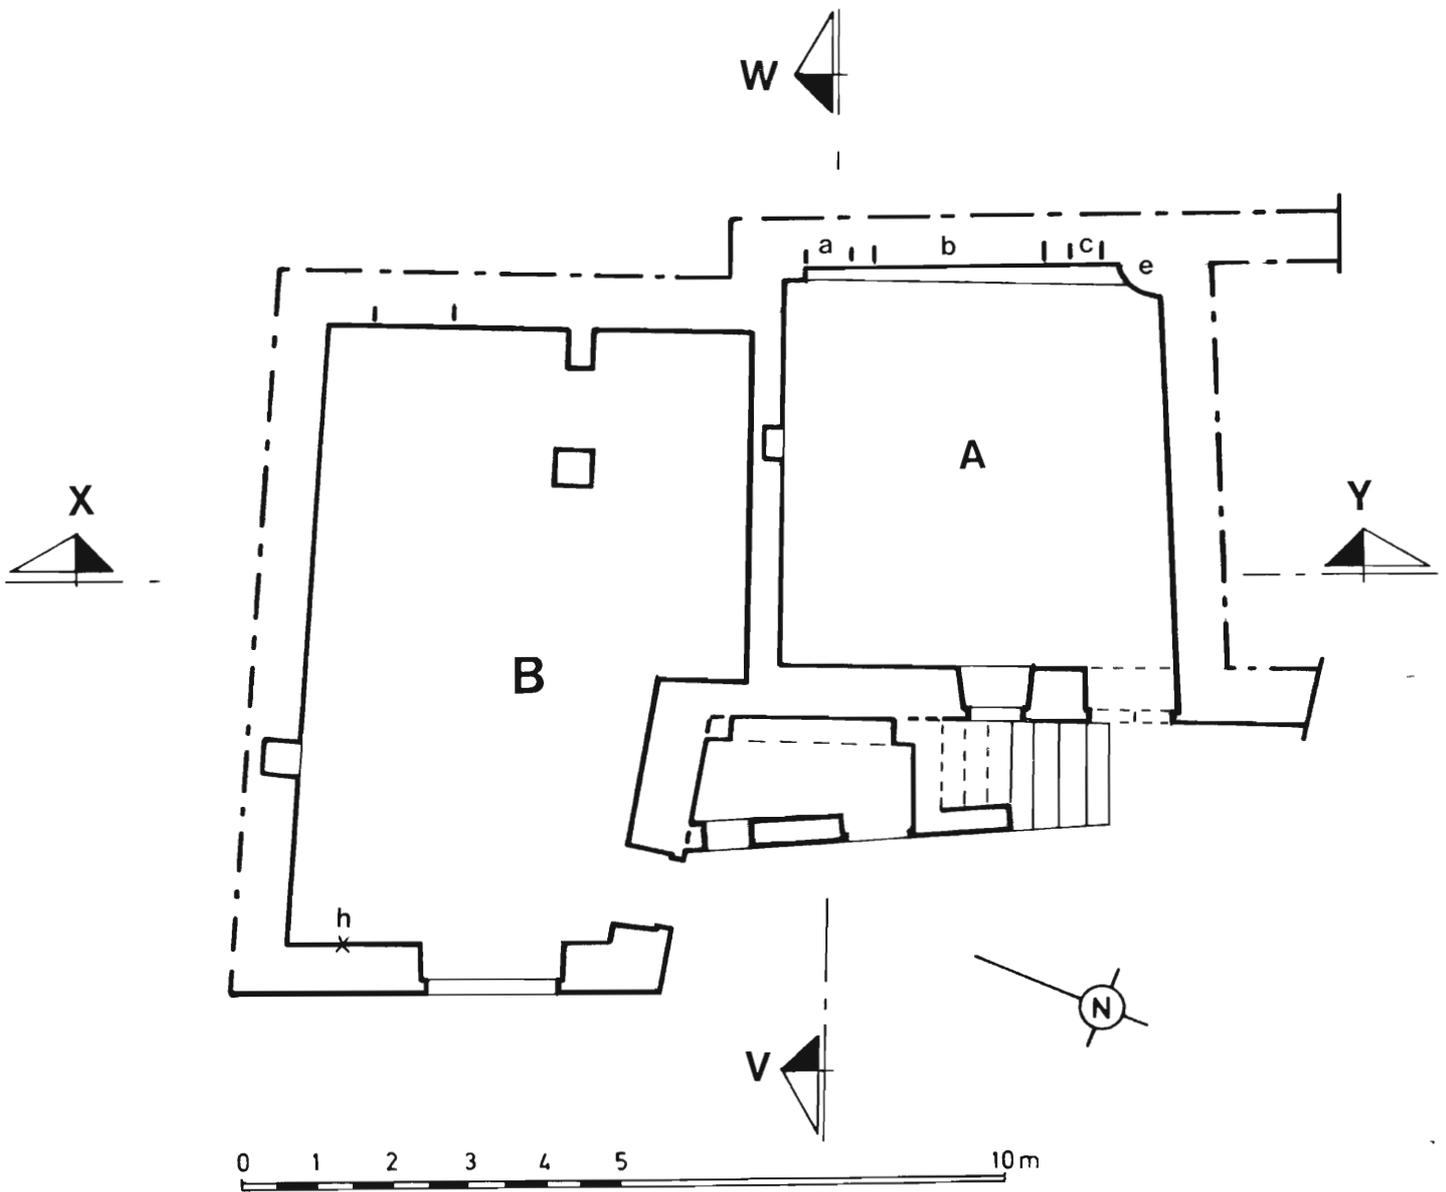
PL. I - Plan au rez-de-chaussée (relevé Inventaire Midi-Pyrénées, P. ROQUES).

. Pièce au rez-de-chaussée [pl. I, IV et V] : sol en terre battue ; plafond à poutres et solives apparentes. Une banquette court le long du mur du fond. Sur ce mur, de gauche à droite, apparaît : un pilier noyé dans le mur (on aperçoit une face seulement) fait de pierres de taille disposées en carreau et boutisse (en a) ; une arcade brisée, murée (en b) ; un autre pilier noyé dans le mur (en c), le conduit d'évacuation des eaux (en e).

. Rez-de-chaussée (pl. I et IV). La restauration récente de la pièce a fait apparaître deux baies murées sur le mur du fond. Un blason sculpté en marbre provenant de FOURQUEVAUX (31) [ Rens. oral ] est remployé sur le mur de devant (en h). Les piliers sont relativement récents ; ils ont permis de soutenir des poutres déficientes.

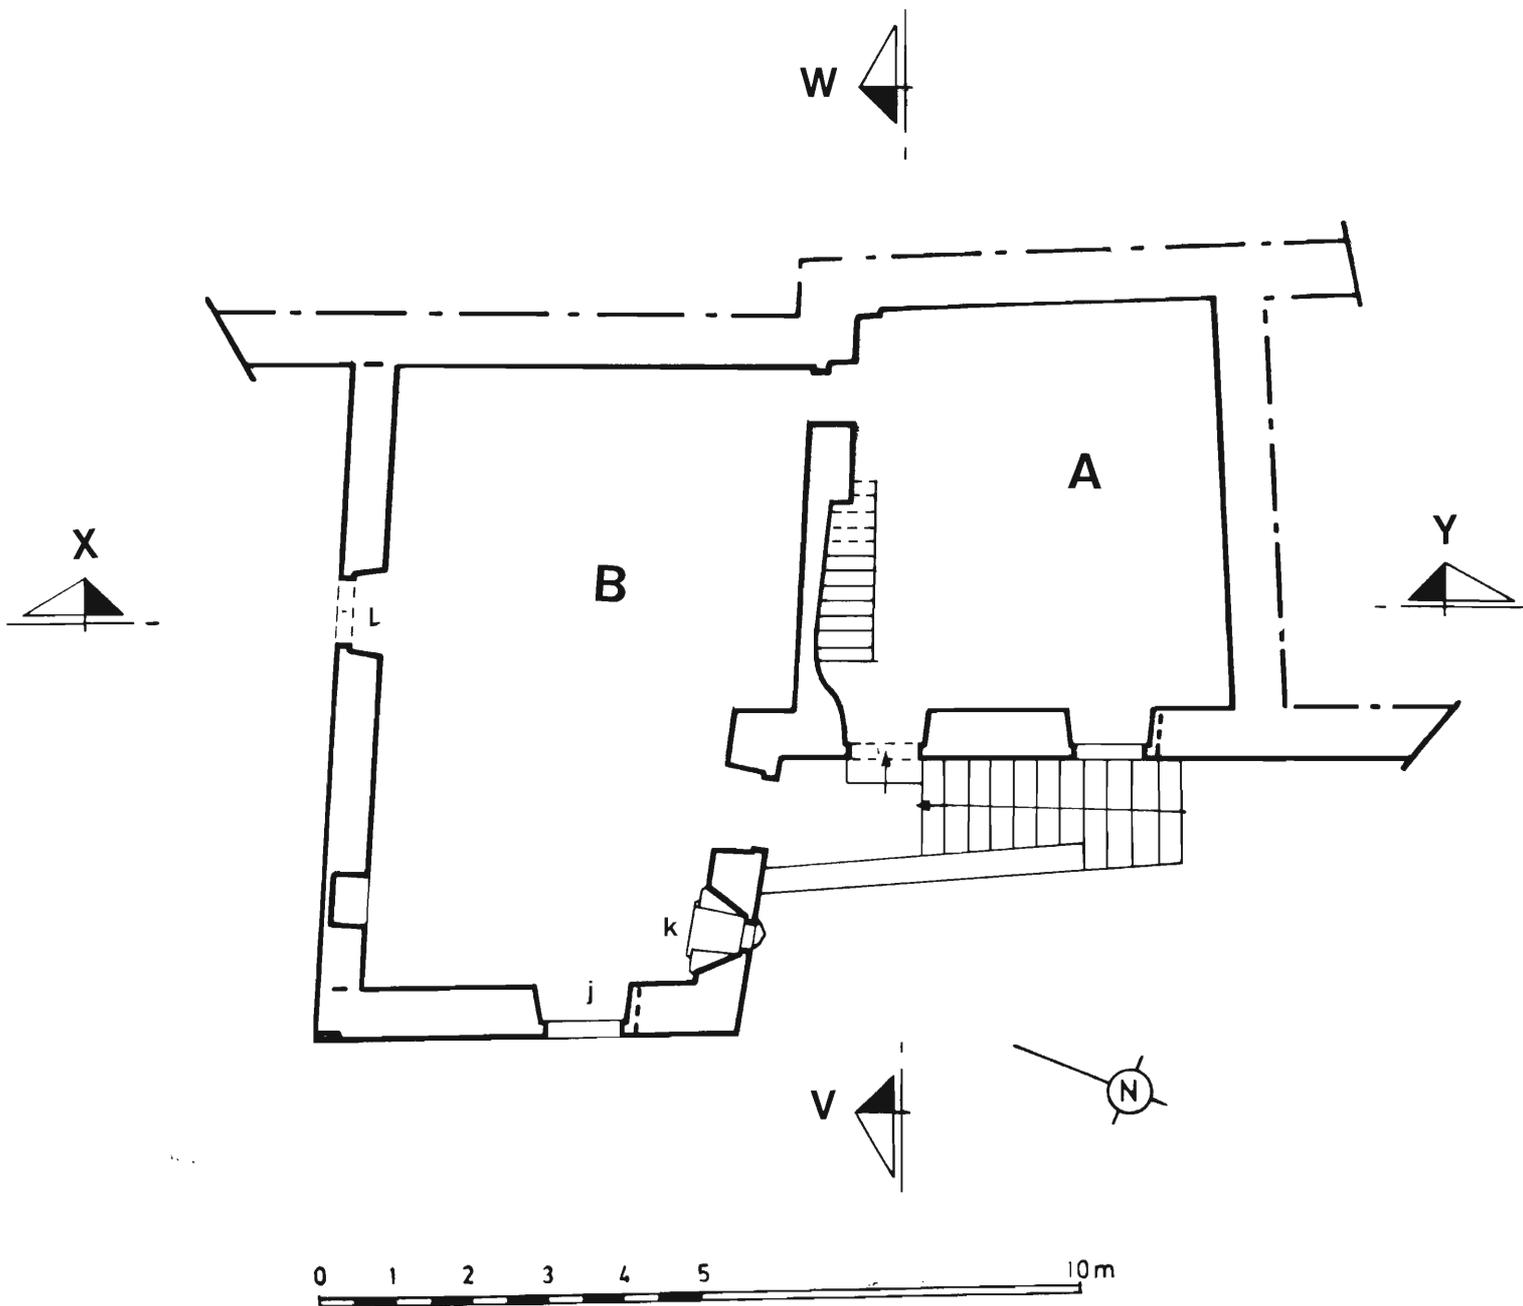
PL. II - Plan au 1er étage (relevé Inventaire Midi-Pyrénées, P. ROQUES).

. Pièce du 1er étage [pl. II, IV et V] : commandé directement par l'escalier extérieur ; autrefois éclairée par une croisée remplacée (au XIXe s. ?) par la fenêtre actuelle. Une cloison a permis de délimiter une chambre et d'aménager un couloir à l'entrée ; l'échelle meunière est installée dans ce couloir et s'appuie en partie sur le sommet d'un mur de refend très épais qui semble avoir été partiellement démoli. Avait une cheminée, actuellement détruite, appuyée sur le refend transversal Sud-Est.

. 1er étage (pl. II et IV). Commandé par l'escalier extérieur. Autrefois éclairé par une croisée, remplacée (au XIXe s. ?) par la fenêtre actuelle (en J).

Une cheminée sur le mur Sud est actuellement détruite . A droite de la porte, il y a un évier en pierre dans une niche dont le fond est percé par une petite fenêtre (en k). Autre : niche à fond plat sur le mur Nord. Une porte en arc brisé (remplois) sur le mur Nord a été récemment ouverte (en l) pour accéder à une terrasse aménagée à ce niveau (par destruction récente des parties hautes de la maison voisine).

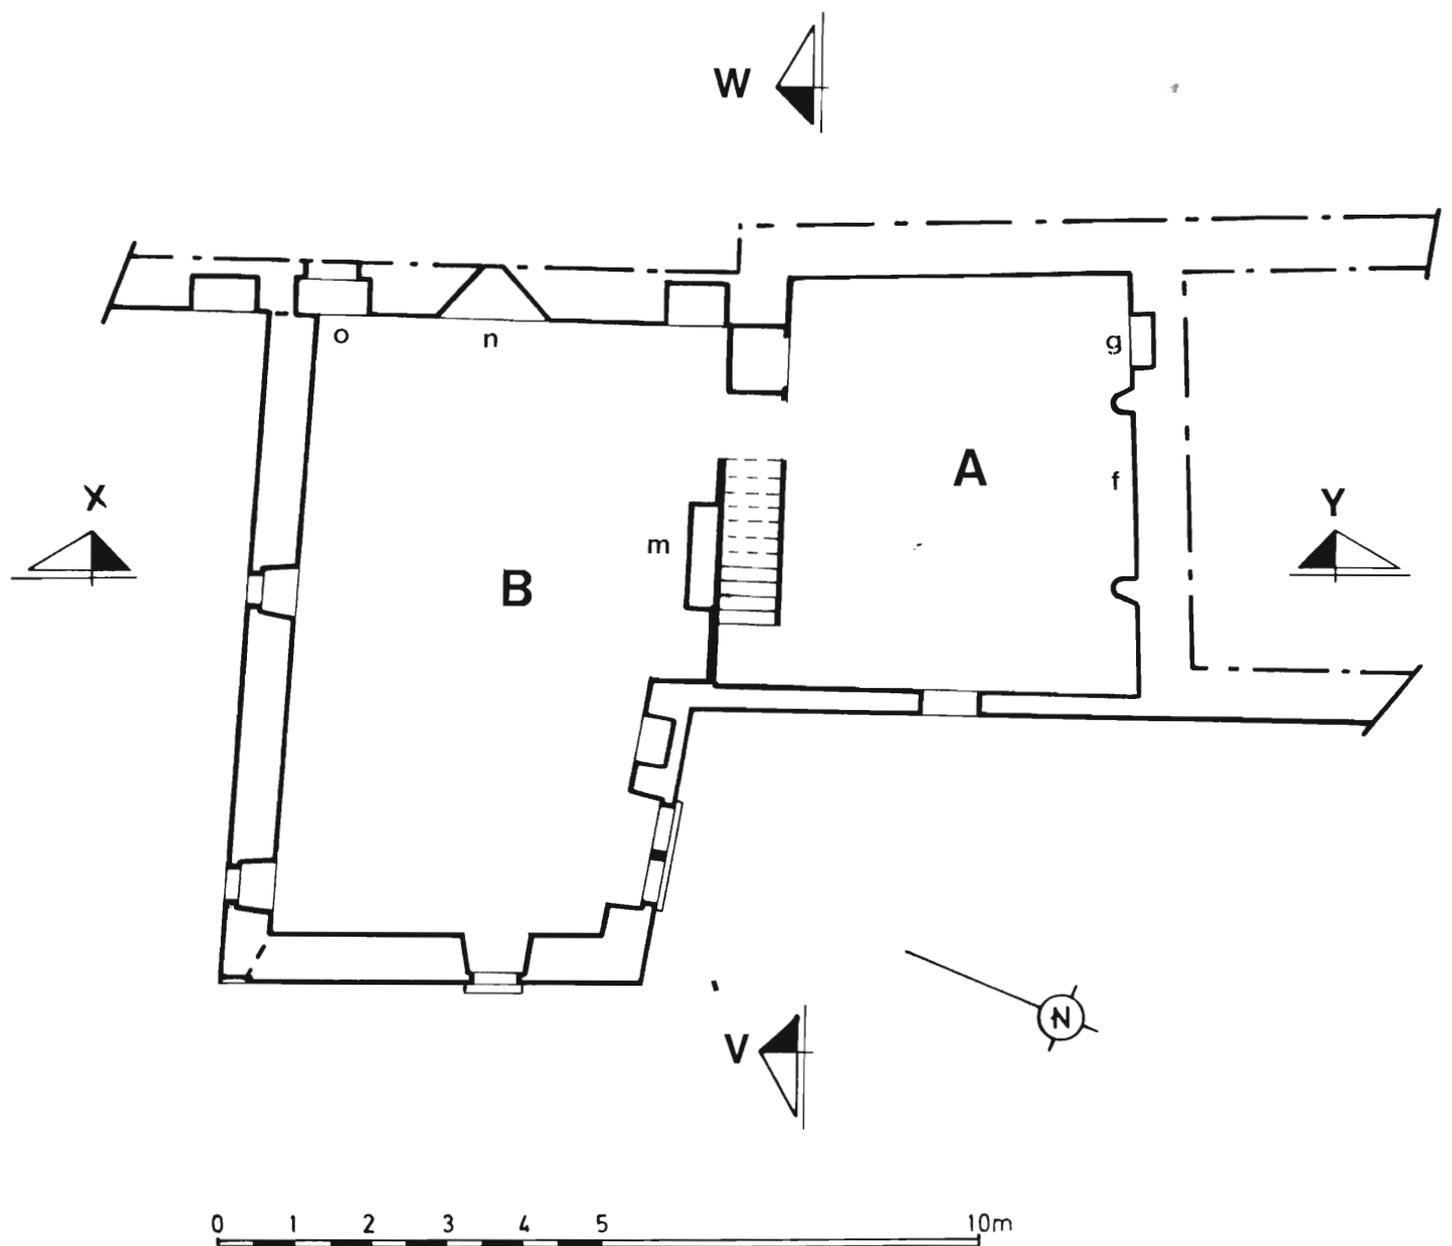
PL. III - Plan au 2e étage (relevé Inventaire Midi-Pyrénées, P. ROQUES).

. Pièce du 2e étage [pl. III, IV, V]. Présente l'intérêt d'avoir conservé les 2 piédroits en pierre — de l'ancienne cheminée (en f, fig. 7,8) [dimensions du foyer L. 2,25 m ; h. 1,80 m ; pr. 0,30 m] ; des débris (conservés par le propriétaire actuel) prouvent que le couvrement du foyer était une poutre en bois couronnée par une corniche taillée dans la masse, et qu'une corniche identique, mais en stuc, couronnait la hotte. Un évier actuellement détruit, était aménagé à gauche de la cheminée (en g).

. 2e étage (pl. III et IV). Accès par échelle meunière depuis le corps A. Eclairée par une croisée et une plus petite fenêtre. Le mur de refend entre A et B est partiellement en pan de bois. Sol carrelé. Plafond partiellement détruit. Traces d'ancienne cheminée (en m). Sur le mur Est, 2 fenêtres murées, l'une haute avec une allège très ébrasée (en n), l'autre plus basse, avec linteau sur coussinets (en o) ; cette dernière est en réalité en partie obturée par le mur de refend [ une fenêtre identique est visible immédiatement après le mur de refend. Voir fig. 10 ]. Sous la lère fenêtre, apparaît aussi le sommet d'un arc segmentaire muré (en p).

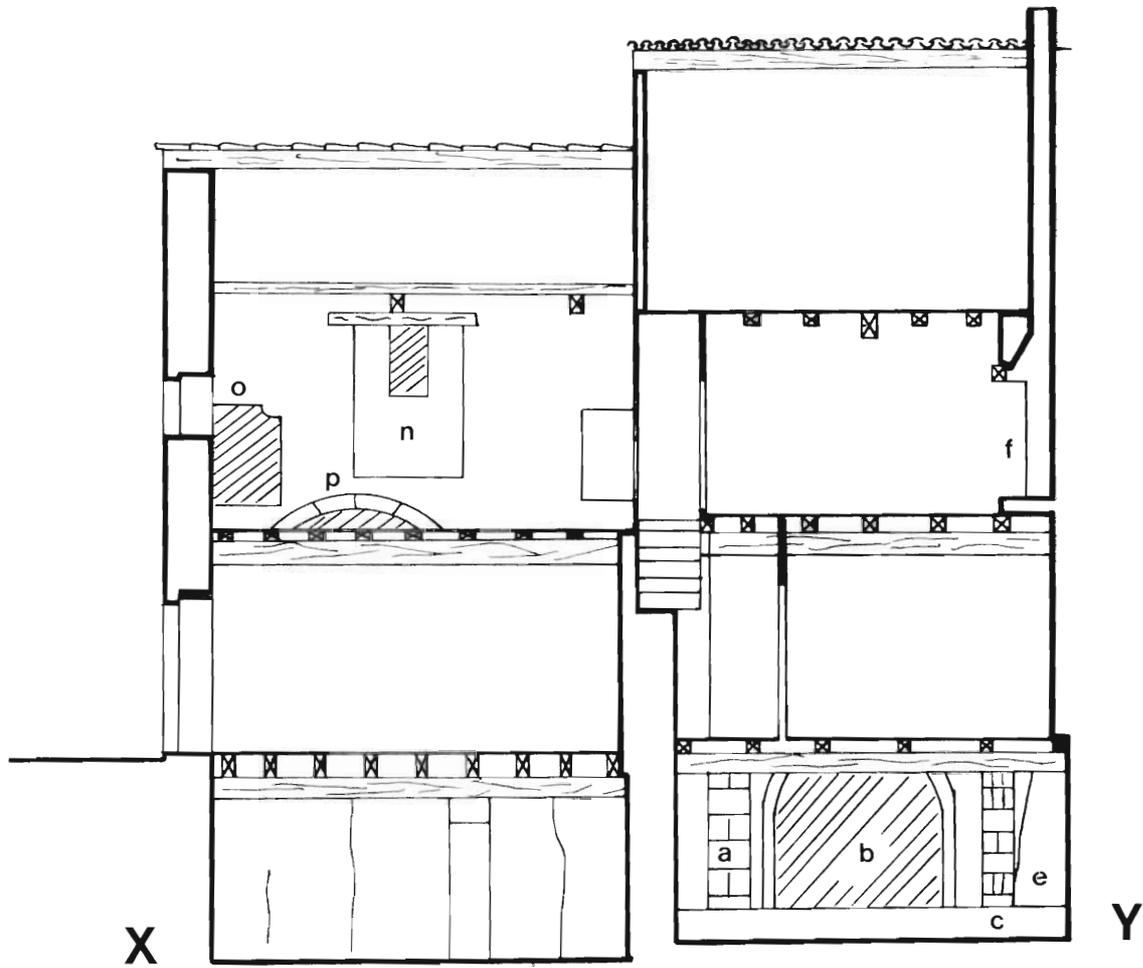
PL. IV - Coupe longitudinale selon x y (relevé Inventaire Midi-Pyrénées, P. ROQUES).

Bâtiment à 2 corps. Plan en L. Chaque corps est simple en profondeur et a 2 étages. Le corps A a un comble à surcroît, le corps B un comble perdu. Un escalier extérieur dessert le 1er étage de chaque corps.

. Chaque corps est simple en profondeur, et contenait une pièce par étage [certaines pièces sont aujourd'hui divisées par des cloisons, suite à un aménagement récent].

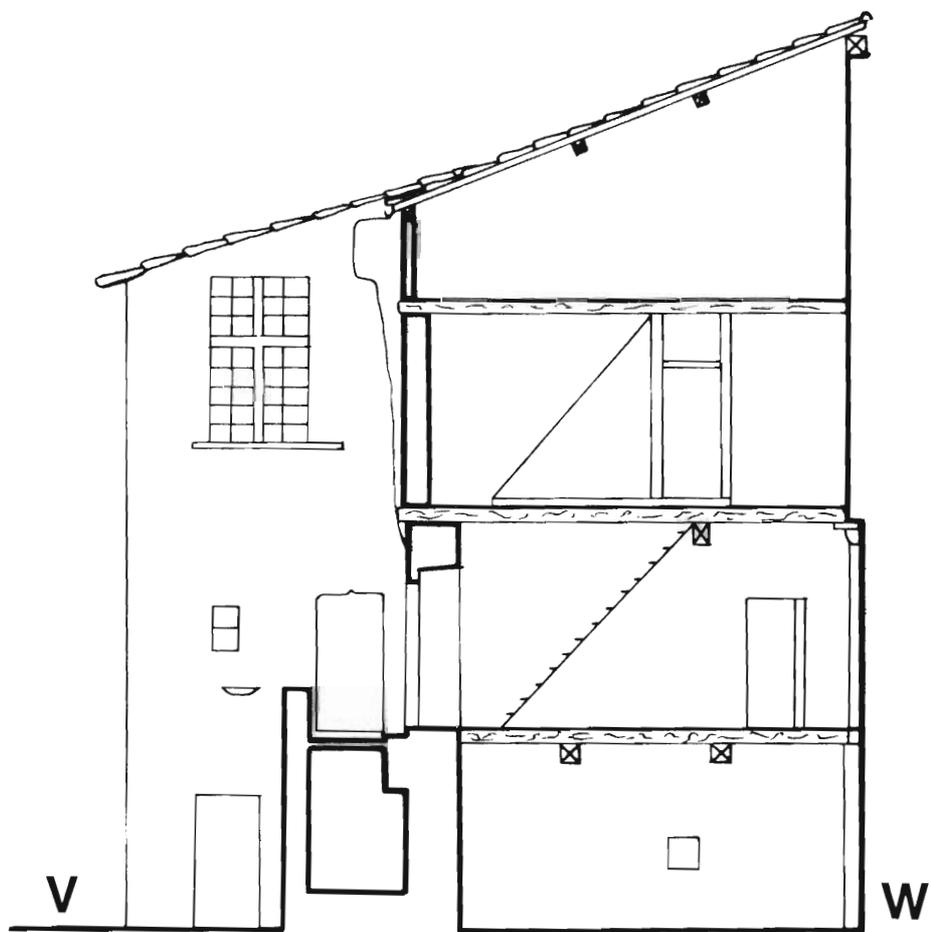
PL. V - Coupe transversale selon V W (relevé Inventaire Midi-Pyrénées, P. ROQUES).

Au rez-de-chaussée et au 1er étage, chaque pièce a un accès direct depuis la rue. L'accès au 1er étage se fait exclusivement par l'escalier extérieur (fig. 1). Des échelles meunières conduisent aux étages supérieurs [pl. 5].

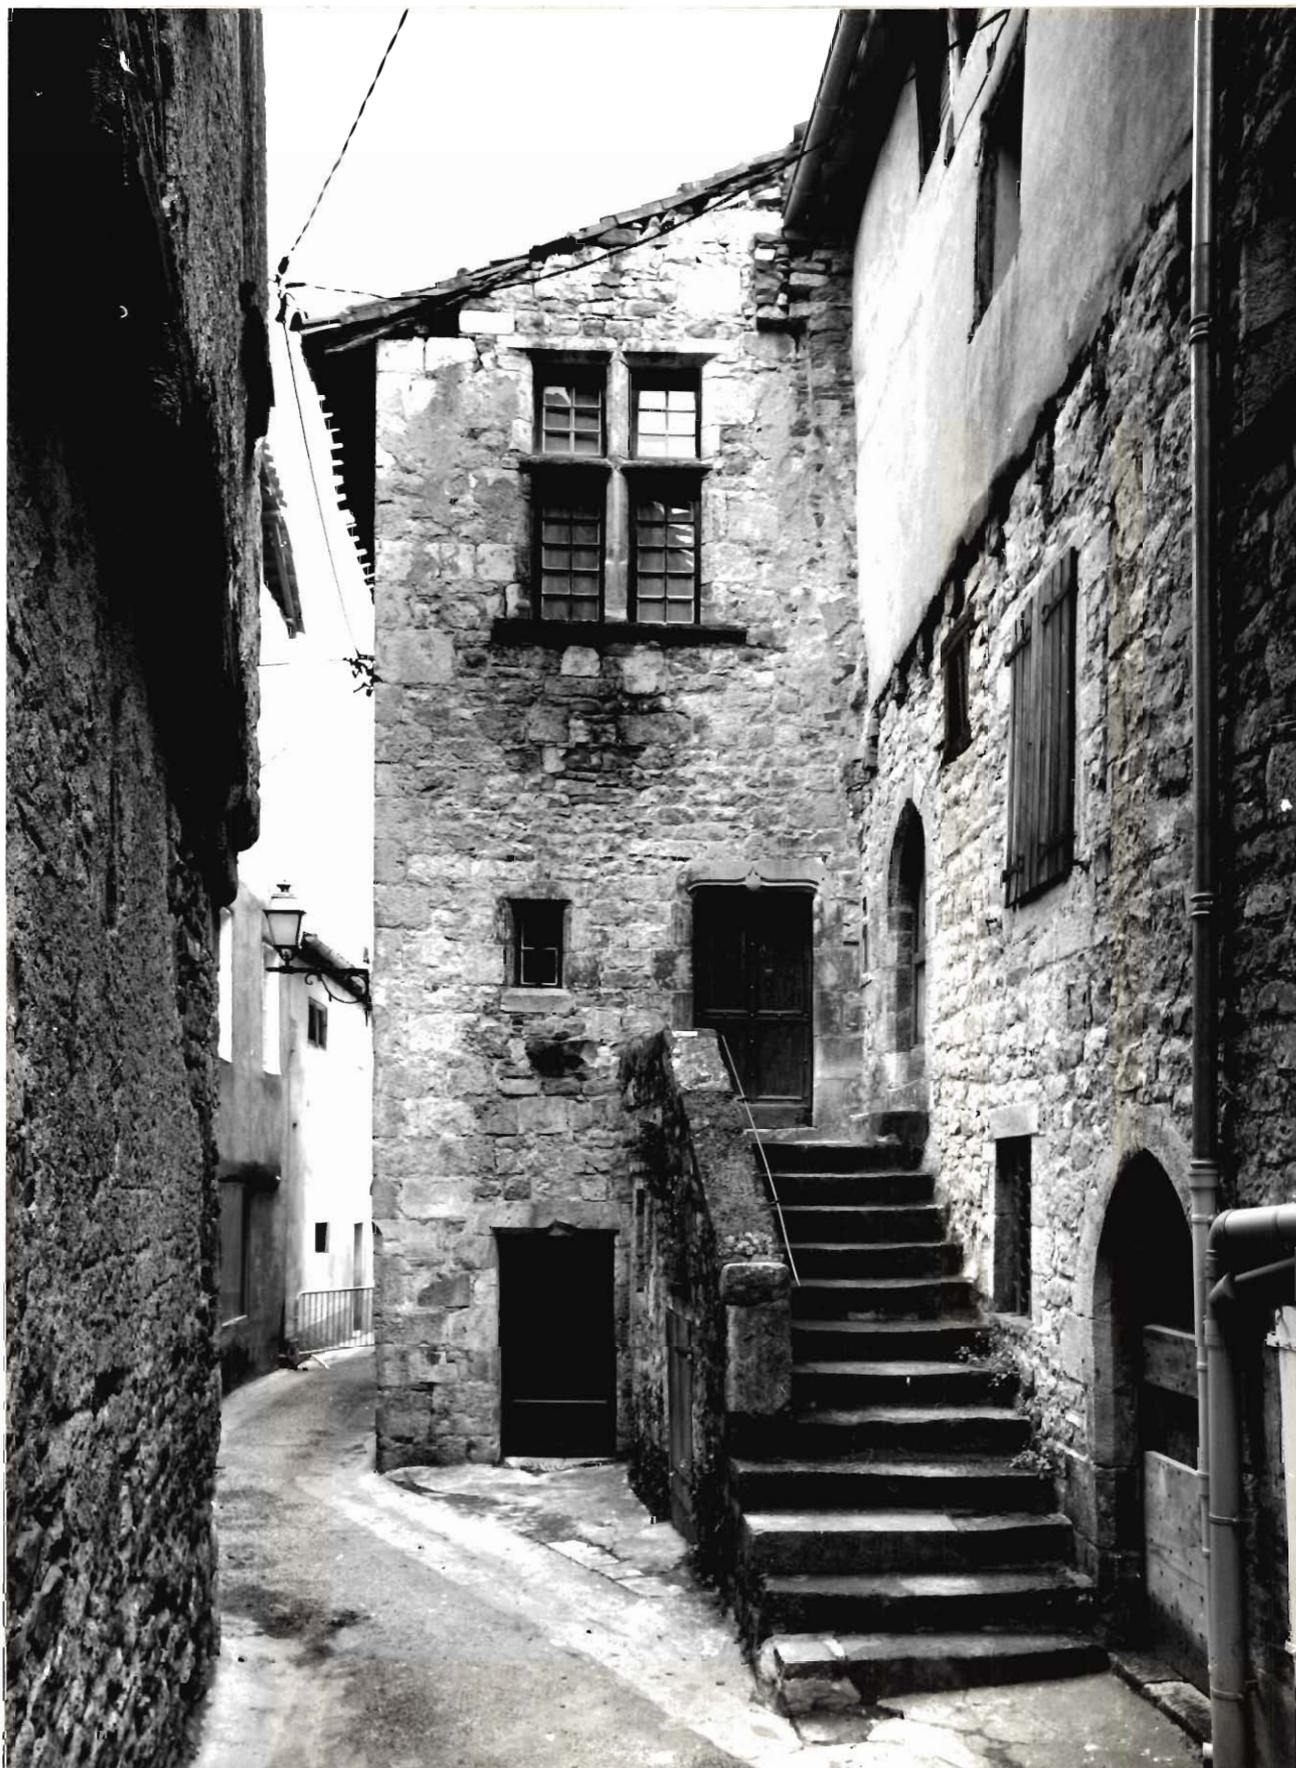
Fig. 1

. Il n'existe en réalité qu'une chaîne à l'angle saillant du corps B (fig. 1). A l'autre extrémité de ce corps, une reprise évidente ne permet plus de voir si le mur était bien arrêté ou lié à la maison voisine (fig. 5 A). Par contre, pour le corps A, l'appareil extérieur se poursuit sans interruption d'aucune sorte sur le mur de la maison voisine (parc. 268 du cad. récent).

. Pan de bois (hourdis crépi) au 2e étage du corps A (fig. 1).

. L'escalier extérieur droit (fig. 1) est adossé à ce mur ; en fait, les marches monolithes sont portées directement par le mur d'échiffre à gauche et une arcade (dont l'arc est en brique) adossée au mur-gouttereau à droite.

┌ Cette observation tend à montrer que l'escalier a été ajouté après la construction de ce mur ┘.

. Le pan de bois du 2e étage (actuellement crépi) est en léger surplomb sur des solives formant un faible encorbellement. En réalité, l'encorbellement de ces solives a été réduit ; leurs extrémités apparentes montrant bien qu'elles ont été sciées (à une date inconnue) ; en outre, un épais-sissement de la maçonnerie sur le mur en retour pourrait être le vestige de l'ancien surplomb d'un mur latéral qui pouvait soutenir le pan de bois à l'origine. Au dessus de la fenêtre aménagée dans ce pan de bois, un large jour éclaire les combles.

. Au 3e niveau, la croisée présente certaines anomalies (fig. 1) : le linteau et l'appui saillant sont trop longs pour la fenêtre actuelle [qu'il faut supposer de ce fait, construite avec des éléments de remploi ou remaniée après sa construction]. Les reprises de maçonnerie perceptibles à l'extrémité droite semblent correspondre au mur qui recevait autrefois un pan de bois en encorbellement.

Ensemble depuis la rue (depuis  
le Sud-Est.)

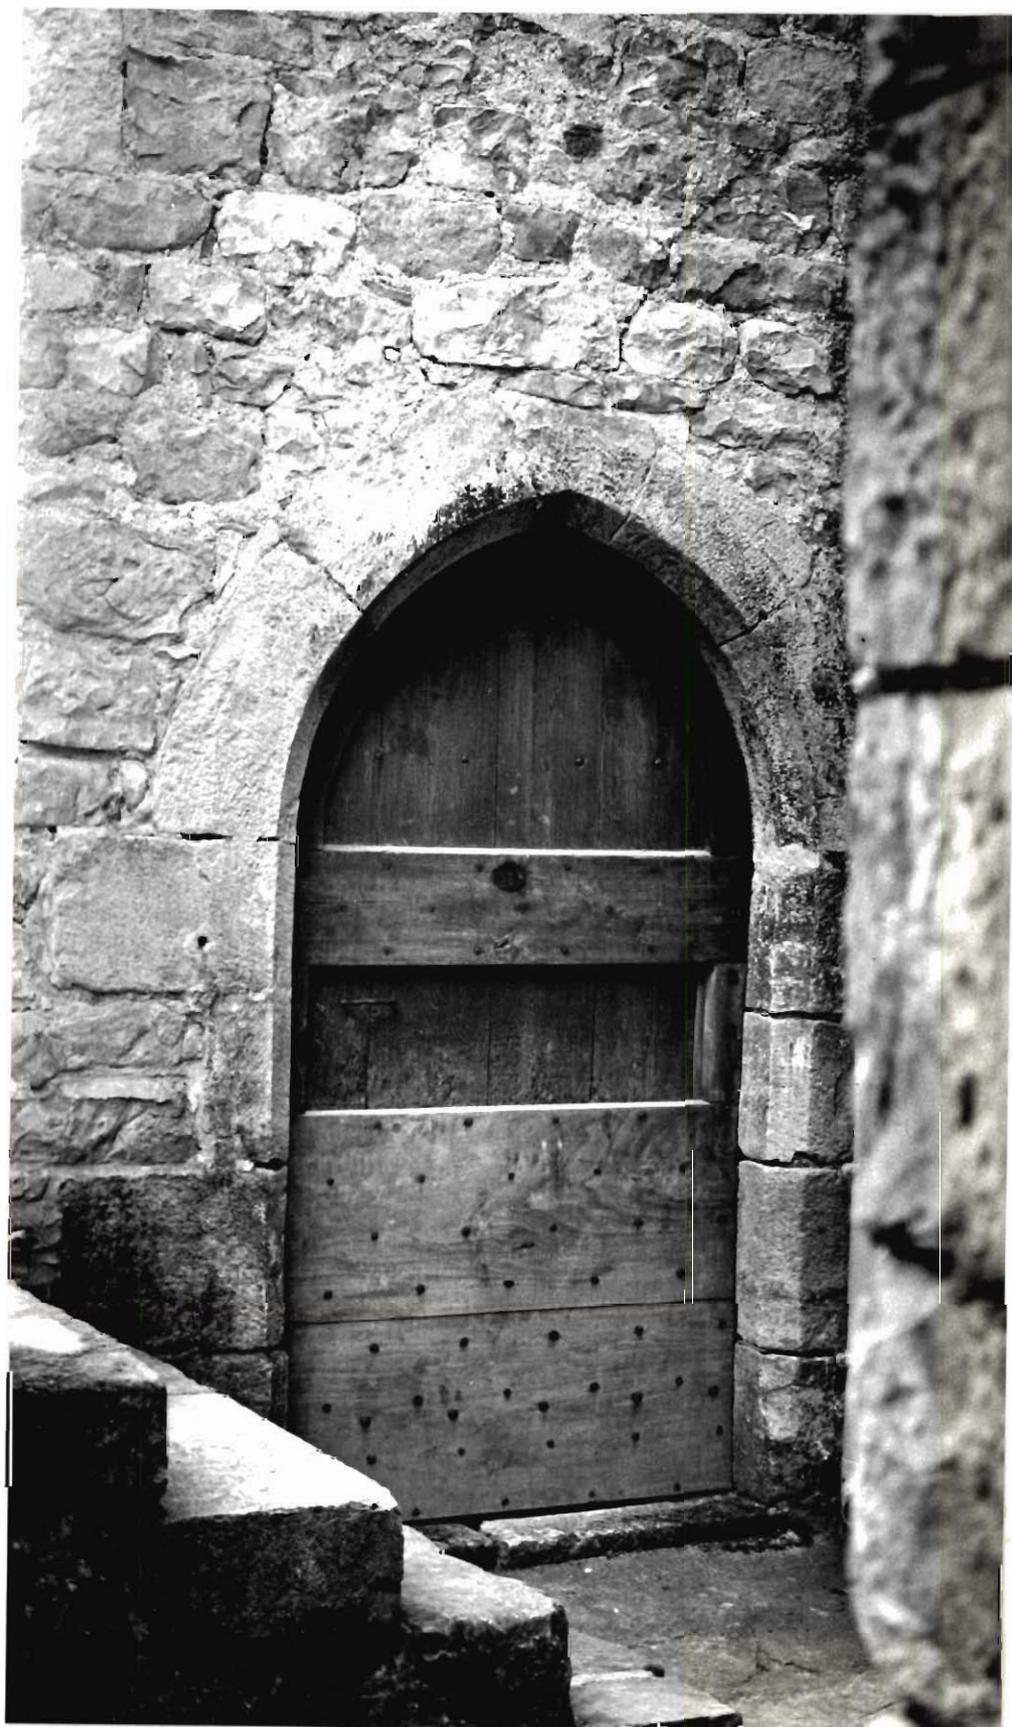
Fig. 2 A

. Les portes en arc brisé sur les 2 premiers niveaux sont identiques (fig. 2,3).

Corps A - élévation Sud-Ouest,  
1er niveau : porte.

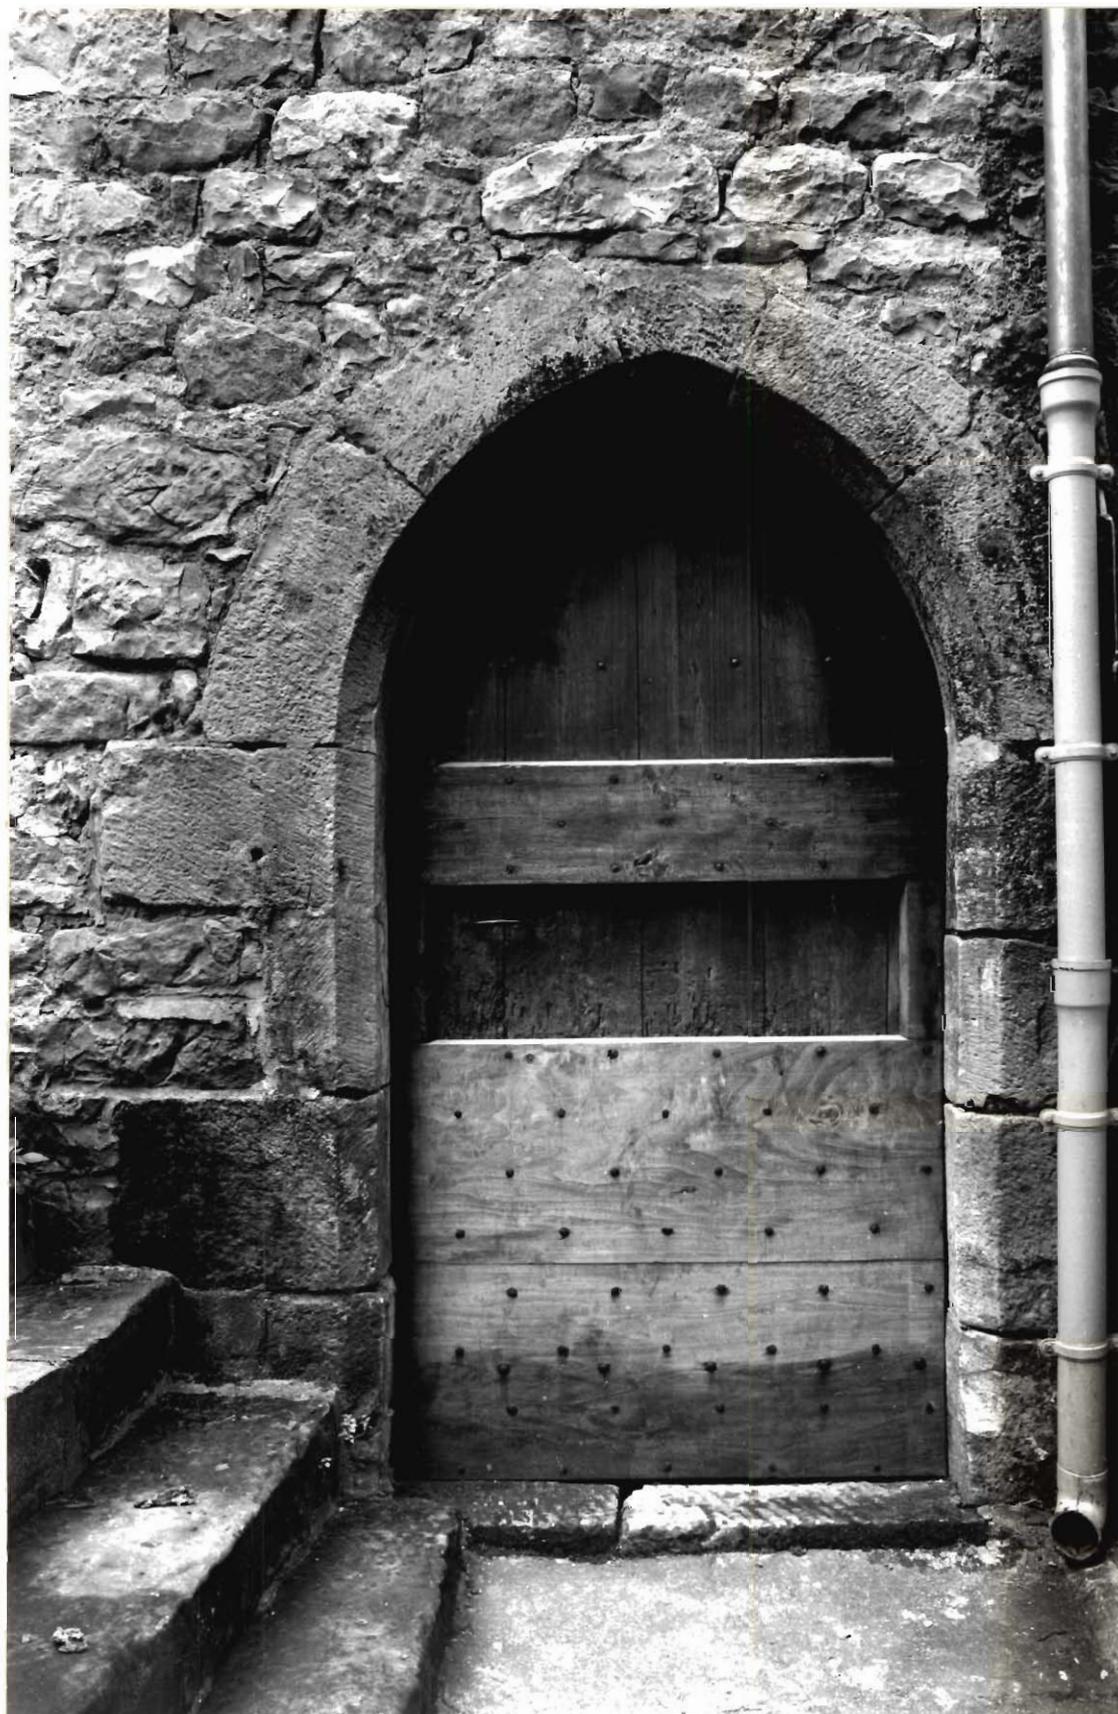
Fig. 2 B

Corps A - élévation Sud-Ouest,  
1er niveau : porte.

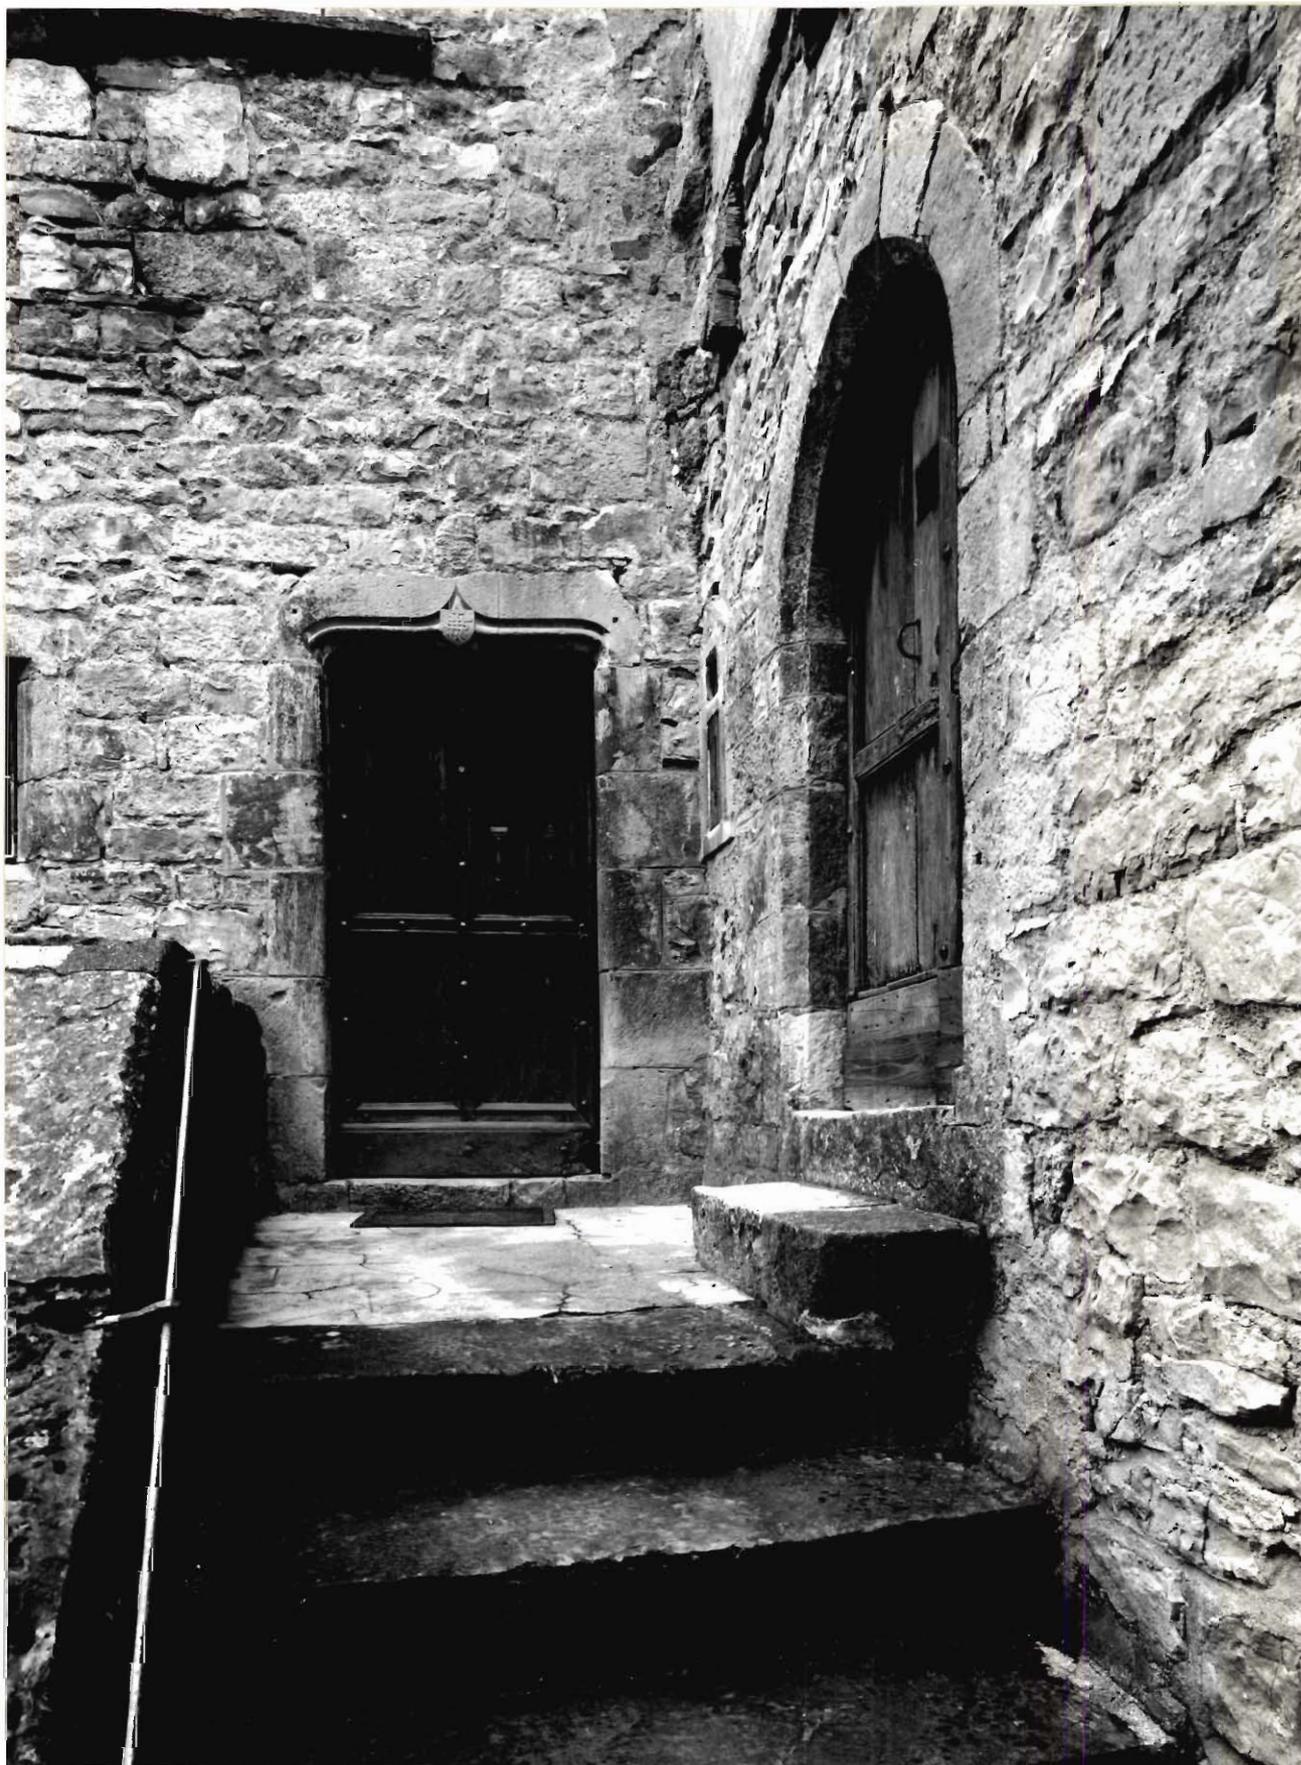
Fig. 3

. Au 2e niveau, la porte d'entrée a un linteau à soffite surélevé, décoré d'une accolade et d'un écusson portant le monogramme IHS sculpté en faible relief (fig. 3,4). La pierre saillante au-dessous de la petite fenêtre sert à l'écoulement d'un évier intérieur.

Porte d'entrée au 1er étage.
