Aire d'étude : SAINT ANTONIN NOBLE VAL

Adresse : RUE DE LA TREILLE

Dénomination : **MAISON**

Dossier d' INVENTAIRE FONDAMENTAL établi en 1981, 1989 par LONCAN BERNARD

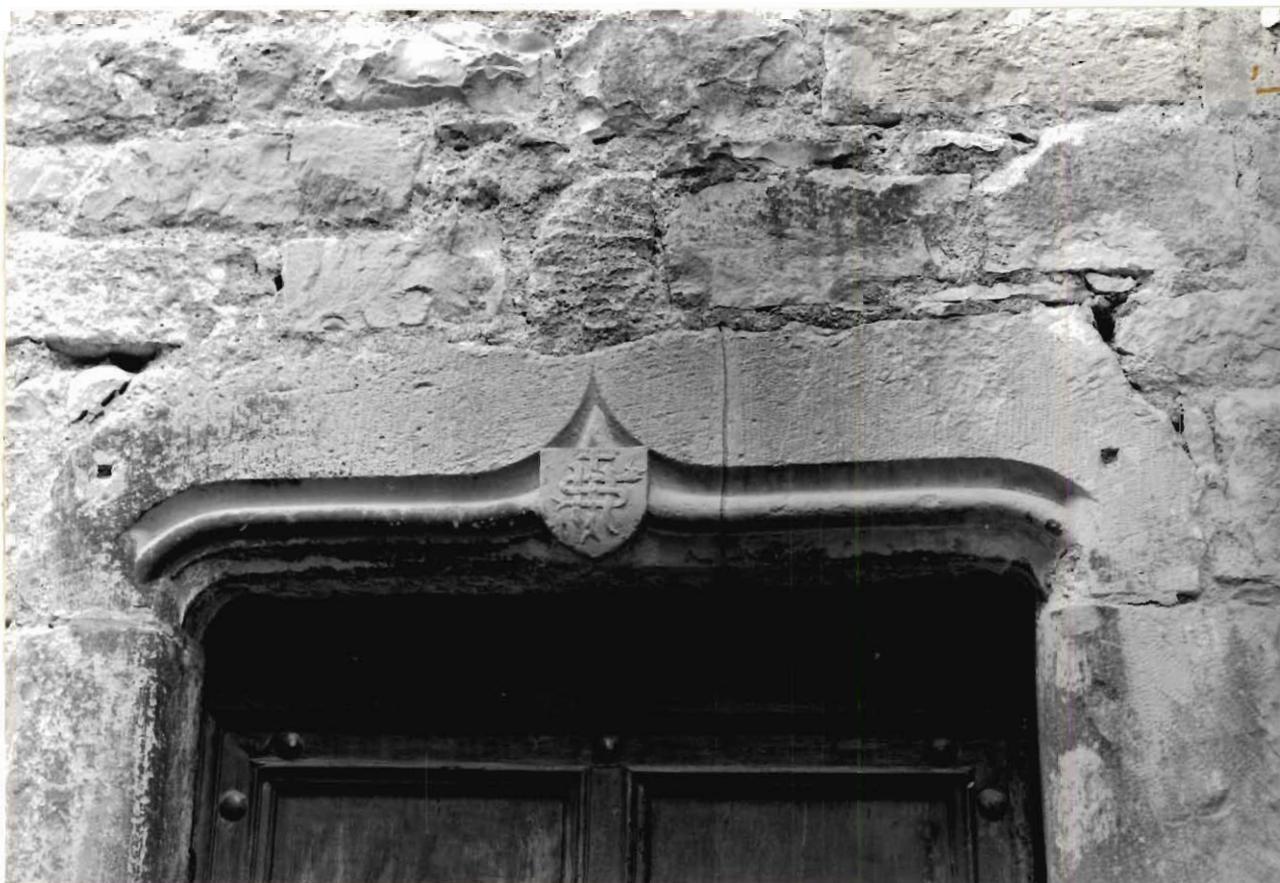
Fig. 4

. Au 2e niveau, la porte d'entrée a un linteau à soffite surélevé, décoré d'une accolade et d'un écusson portant le monogramme IHS sculpté en faible relief (fig. 3,4). La pierre saillante au-dessous de la petite fenêtre sert à l'écoulement d'un évier intérieur.

Corps B - élévation Sud-Est,  
2e niveau : linteau de la porte.

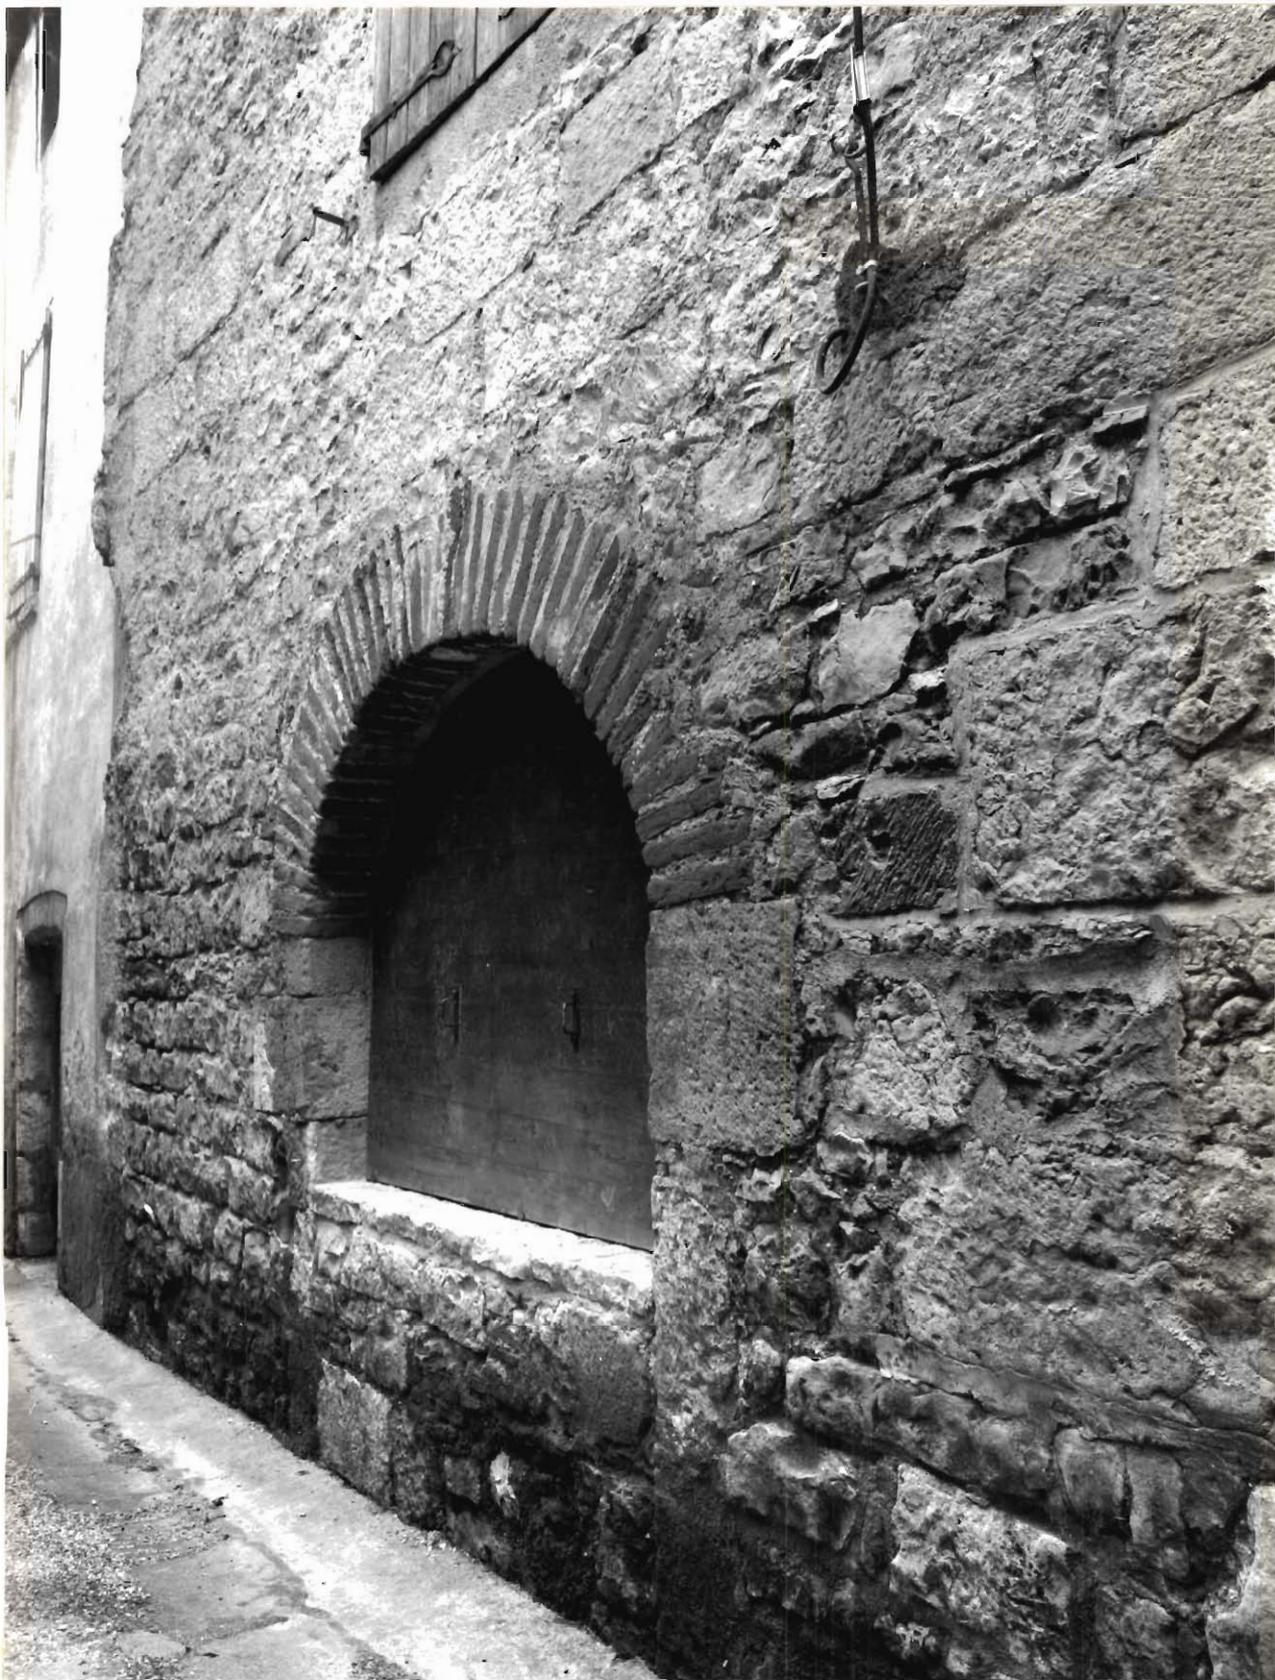
Fig. 5 A

. Il n'existe en réalité qu'une chaîne à l'angle saillant du corps B (fig. 1). A l'autre extrémité de ce corps, une reprise évidente ne permet plus de voir si le mur était bien arrêté ou lié à la maison voisine (fig. 5 A). Par contre, pour le corps A, l'appareil extérieur se poursuit sans interruption d'aucune sorte sur le mur de la maison voisine (parc. 268 du cad. récent).

. Mur-gouttereau ; 1 travée de 3 ouvertures : ancienne porte charretière dont l'arc en plein cintre est en brique [fig. 5] ; au milieu, une fenêtre simple a remplacé (au 19E s ?) une croisée dont on aperçoit encore le piédroit chanfreiné noyé dans la maçonnerie ; en haut, une fenêtre plus étroite, mais ancienne, car du même type que la croisée de l'autre élévation, avec encadrement chanfreiné et appui saillant.

Corps B - Elévation Sud-Ouest,  
1er niveau : ancienne porte.

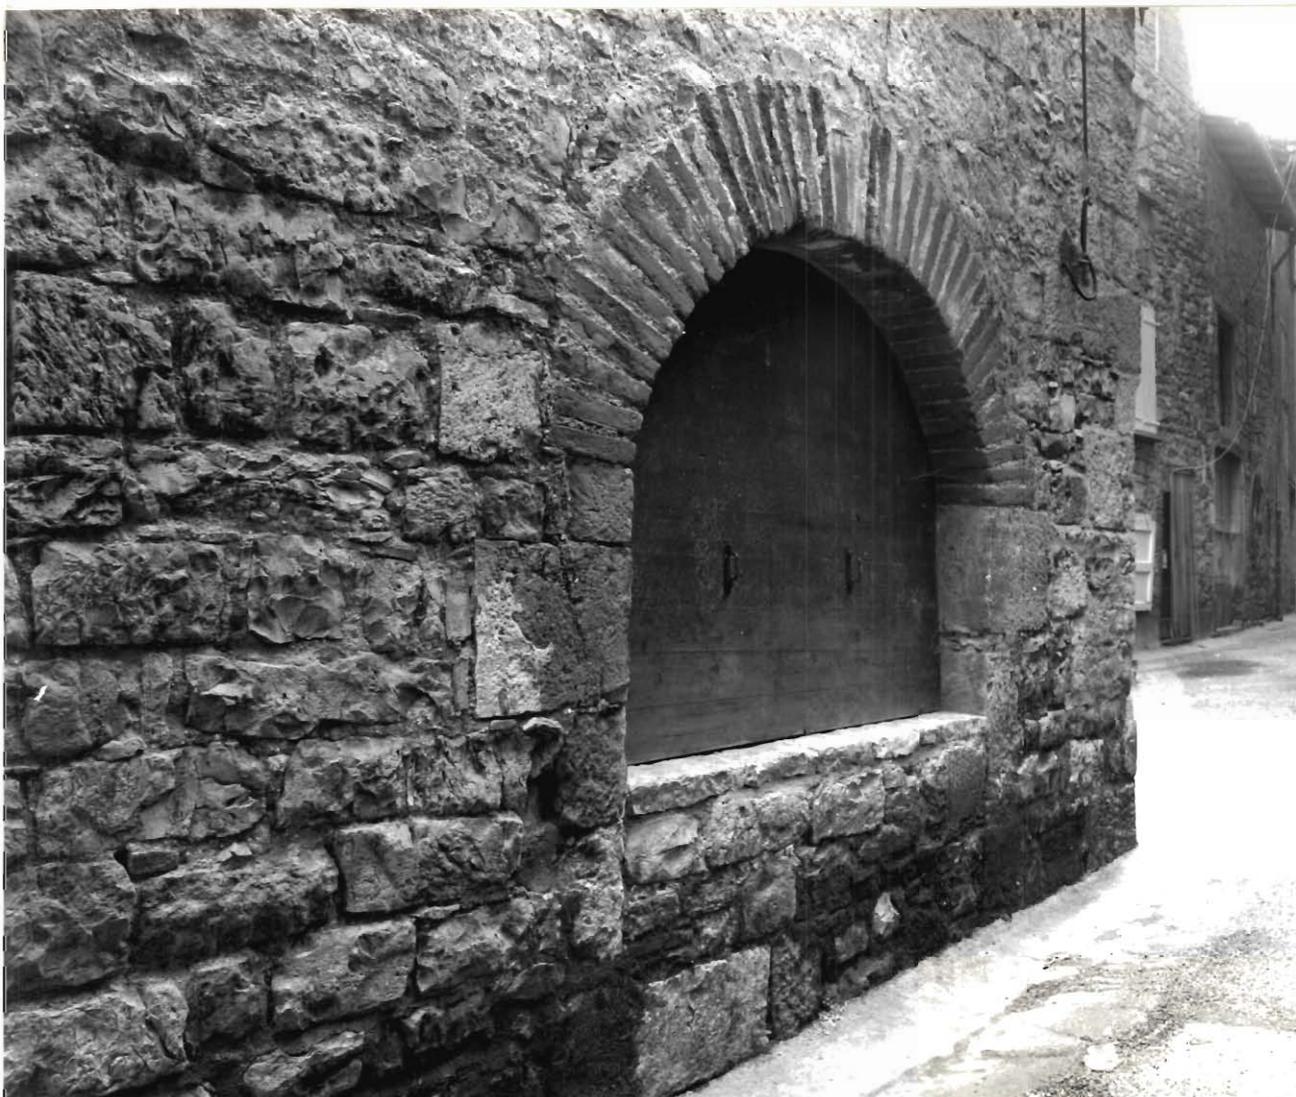
Fig. 5 B

Corps B - Elévation Sud-Ouest,  
1er niveau : ancienne porte.

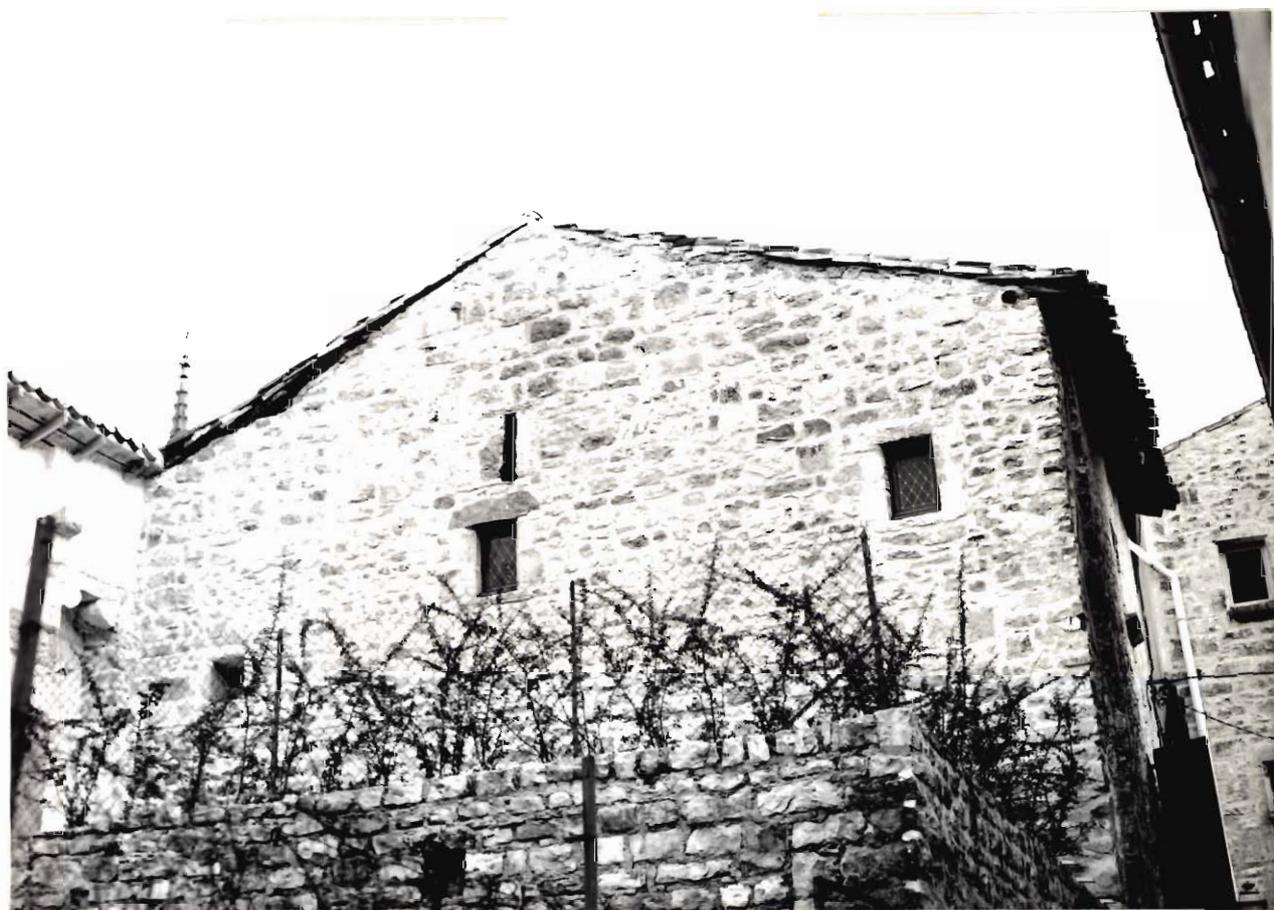
Fig. 6

Ancien mur mitoyen. Cette élévation n'est visible que depuis la démolition récente (1982) de l'étage de la maison voisine.

Corps A. Elévation latérale  
gauche.

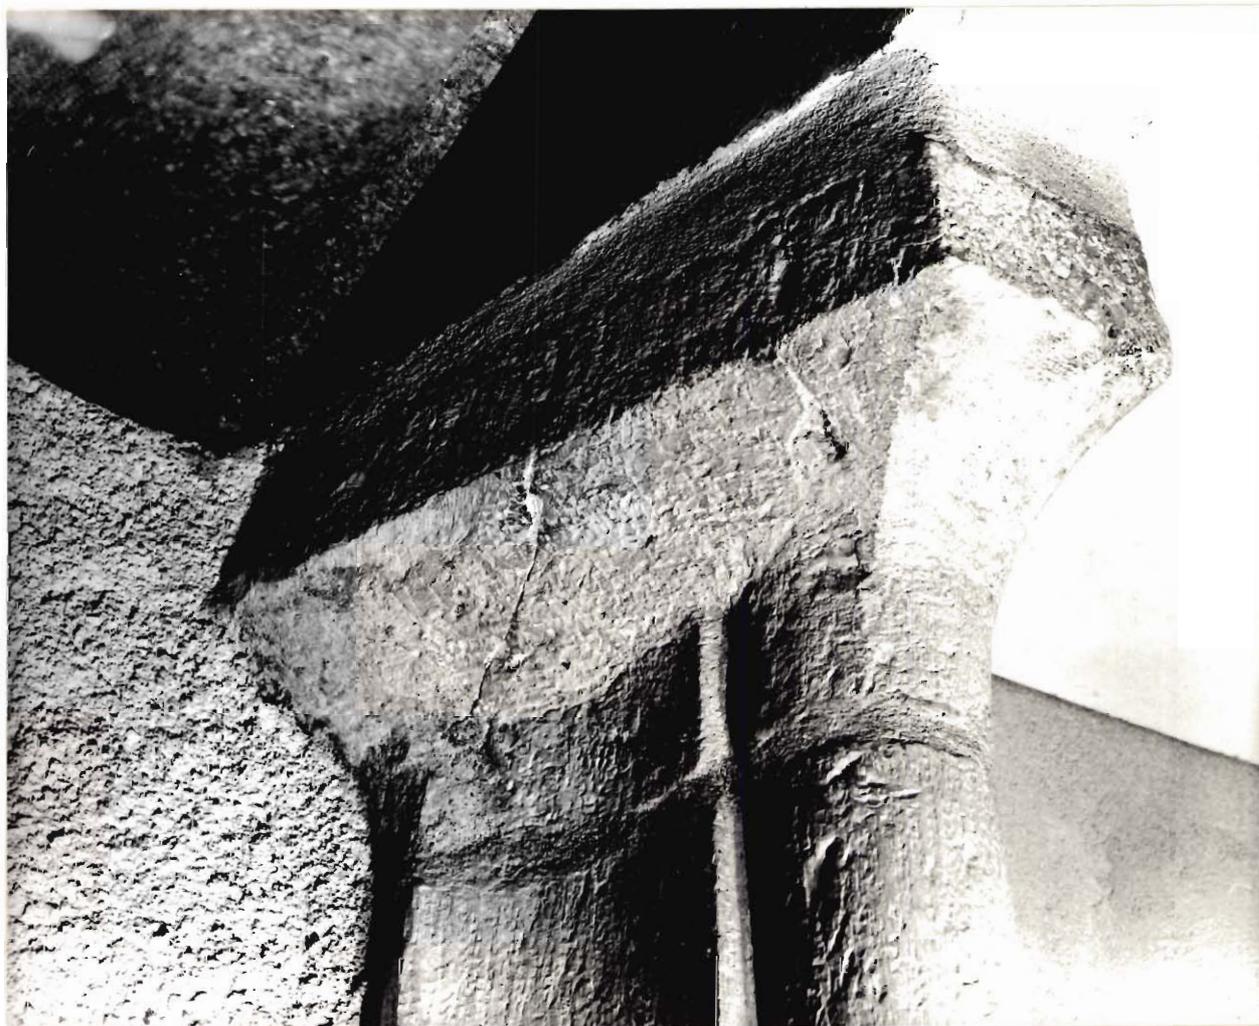
Fig. 7

. Pièce du 2e étage [pl. III, IV, V]. Présente l'intérêt d'avoir conservé les 2 piédroits en pierre — de l'ancienne cheminée (en f, fig. 7,8) [dimensions du foyer L. 2,25 m ; h. 1,80 m ; pr. 0,30 m] ; des débris (conservés par le propriétaire actuel) prouvent que le couvrement du foyer était une poutre en bois couronnée par une corniche taillée dans la masse, et qu'une corniche identique, mais en stuc, couronnait la hotte. Un évier actuellement détruit, était aménagé à gauche de la cheminée (en g).

Corps A - 2e étage. Haut du  
piedroit de la cheminée.

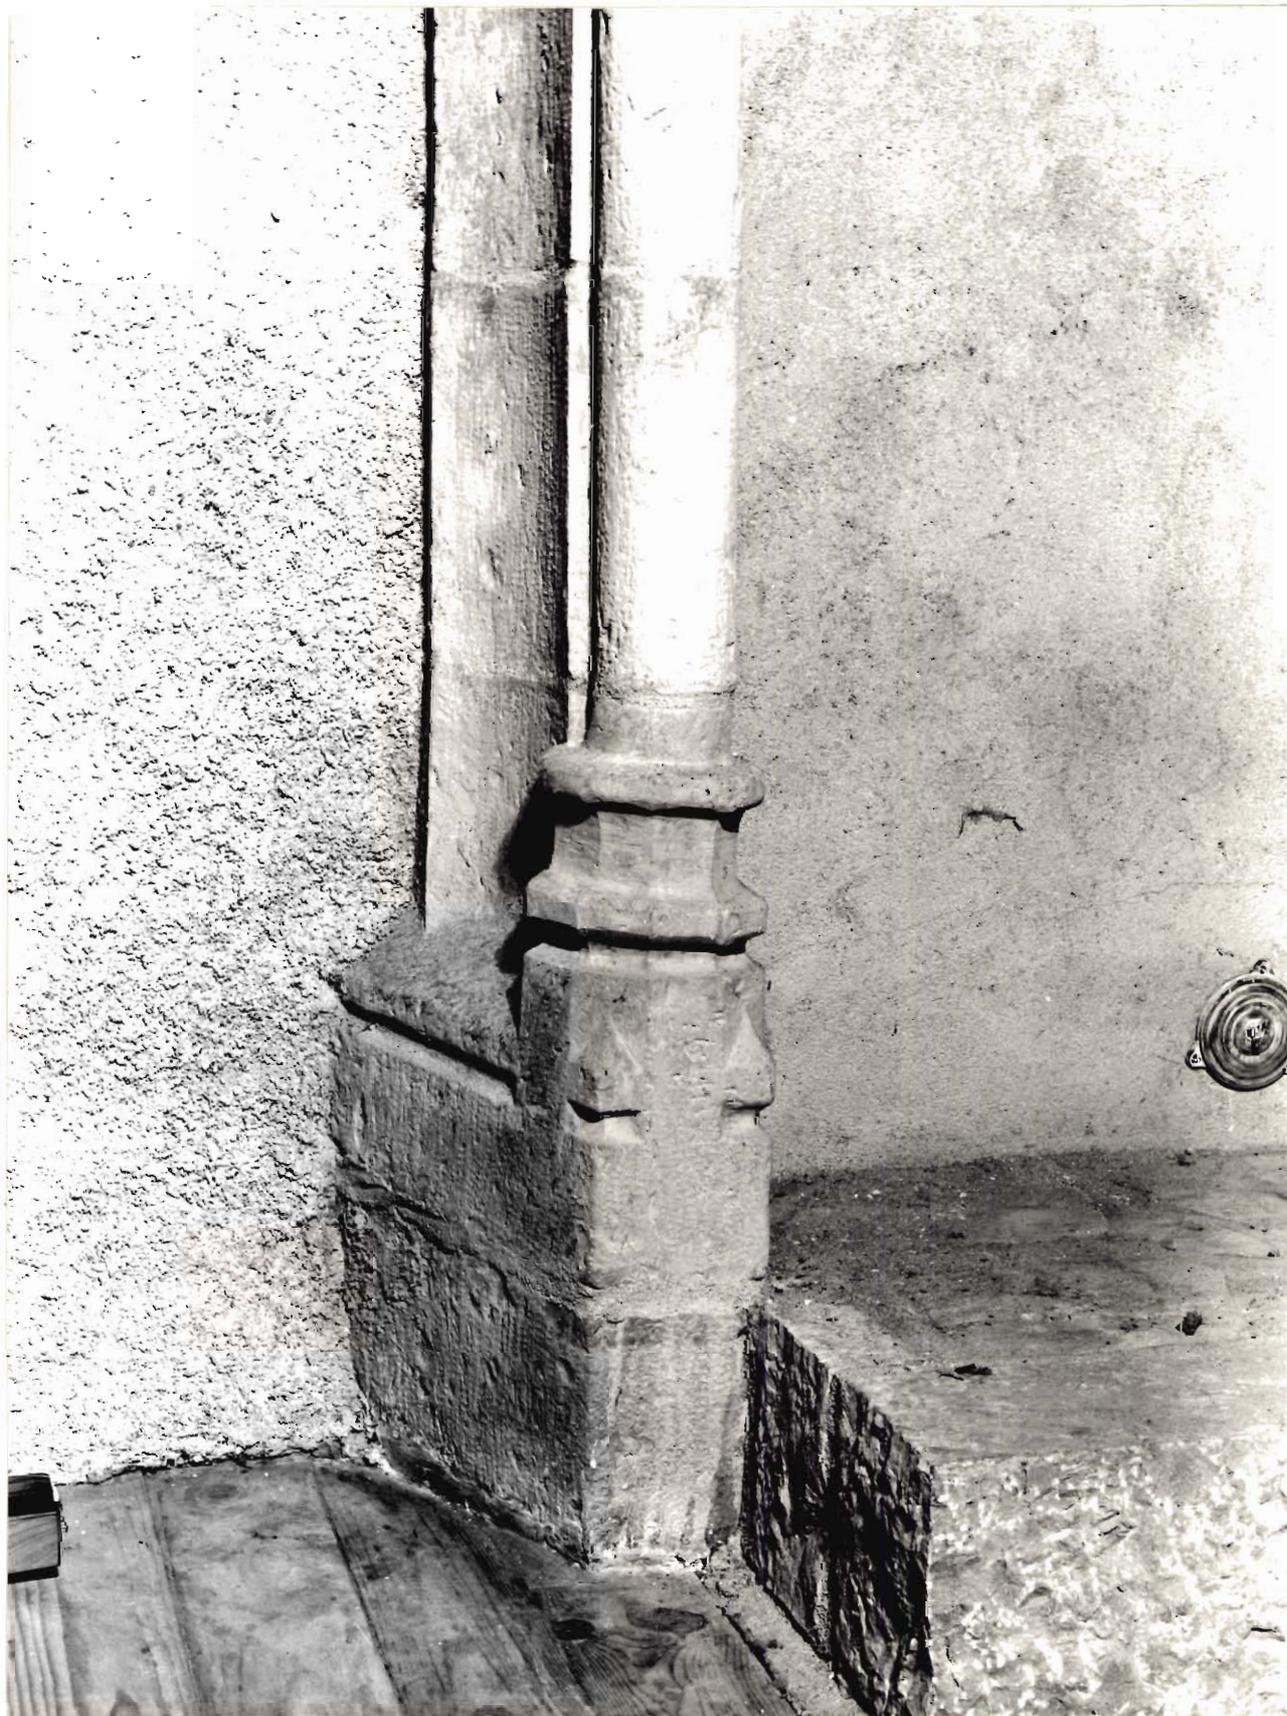
Fig. 8

Corps A - 2e étage : base d'un  
piédroit de la cheminée.

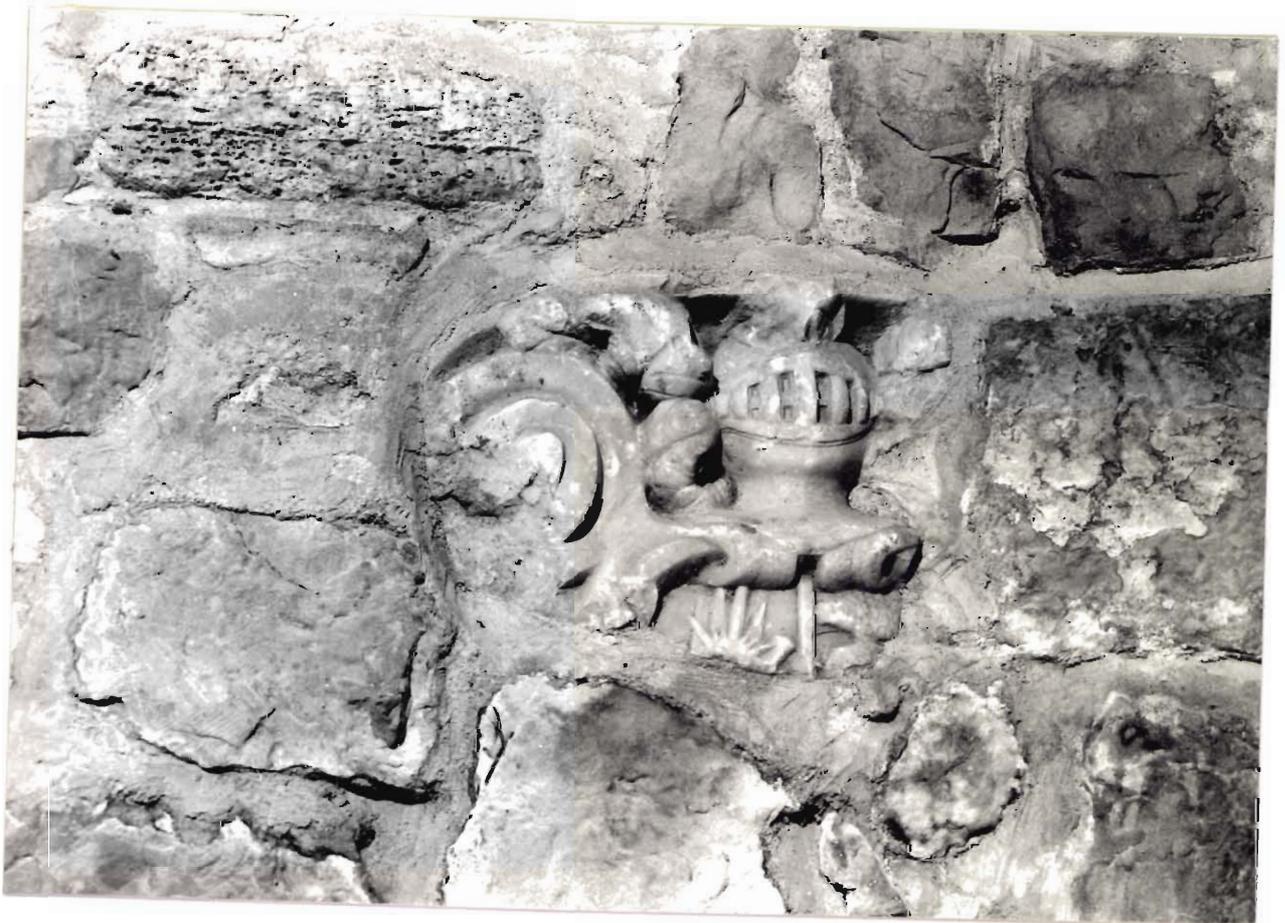
Fig. 9

LE CORPS LE PLUS ANCIEN PEUT REMONTER AU 14E SIECLE ; A LA LIMITE DU 15E ET DU 16E SIECLE, IL A ETE REMANIE (CHEMINEE) ET UN CORPS EN RETOUR SUR LA RUE A ETE AJOUTE ; LE REMPLI SCULPTE A L'ETAT DE FRAGMENT PROVIENT DE FOURQUEVAUX (31), IL A ETE PLACE RECEMMENT DANS UNE SALLE DU REZ DE CHAUSSEE.

. Rez-de-chaussée (pl. I et IV). La restauration récente de la pièce a fait apparaître deux baies murées sur le mur du fond. Un blason sculpté en marbre provenant de FOURQUEVAUX (31) [ Rens. oral ] est remployé sur le mur de devant (en h). Les piliers sont relativement récents ; ils ont permis de soutenir des poutres déficientes.

Corps B - rez-de-chaussée :  
remploi [provenant de  
FOURQUEVAUX (31) ] .

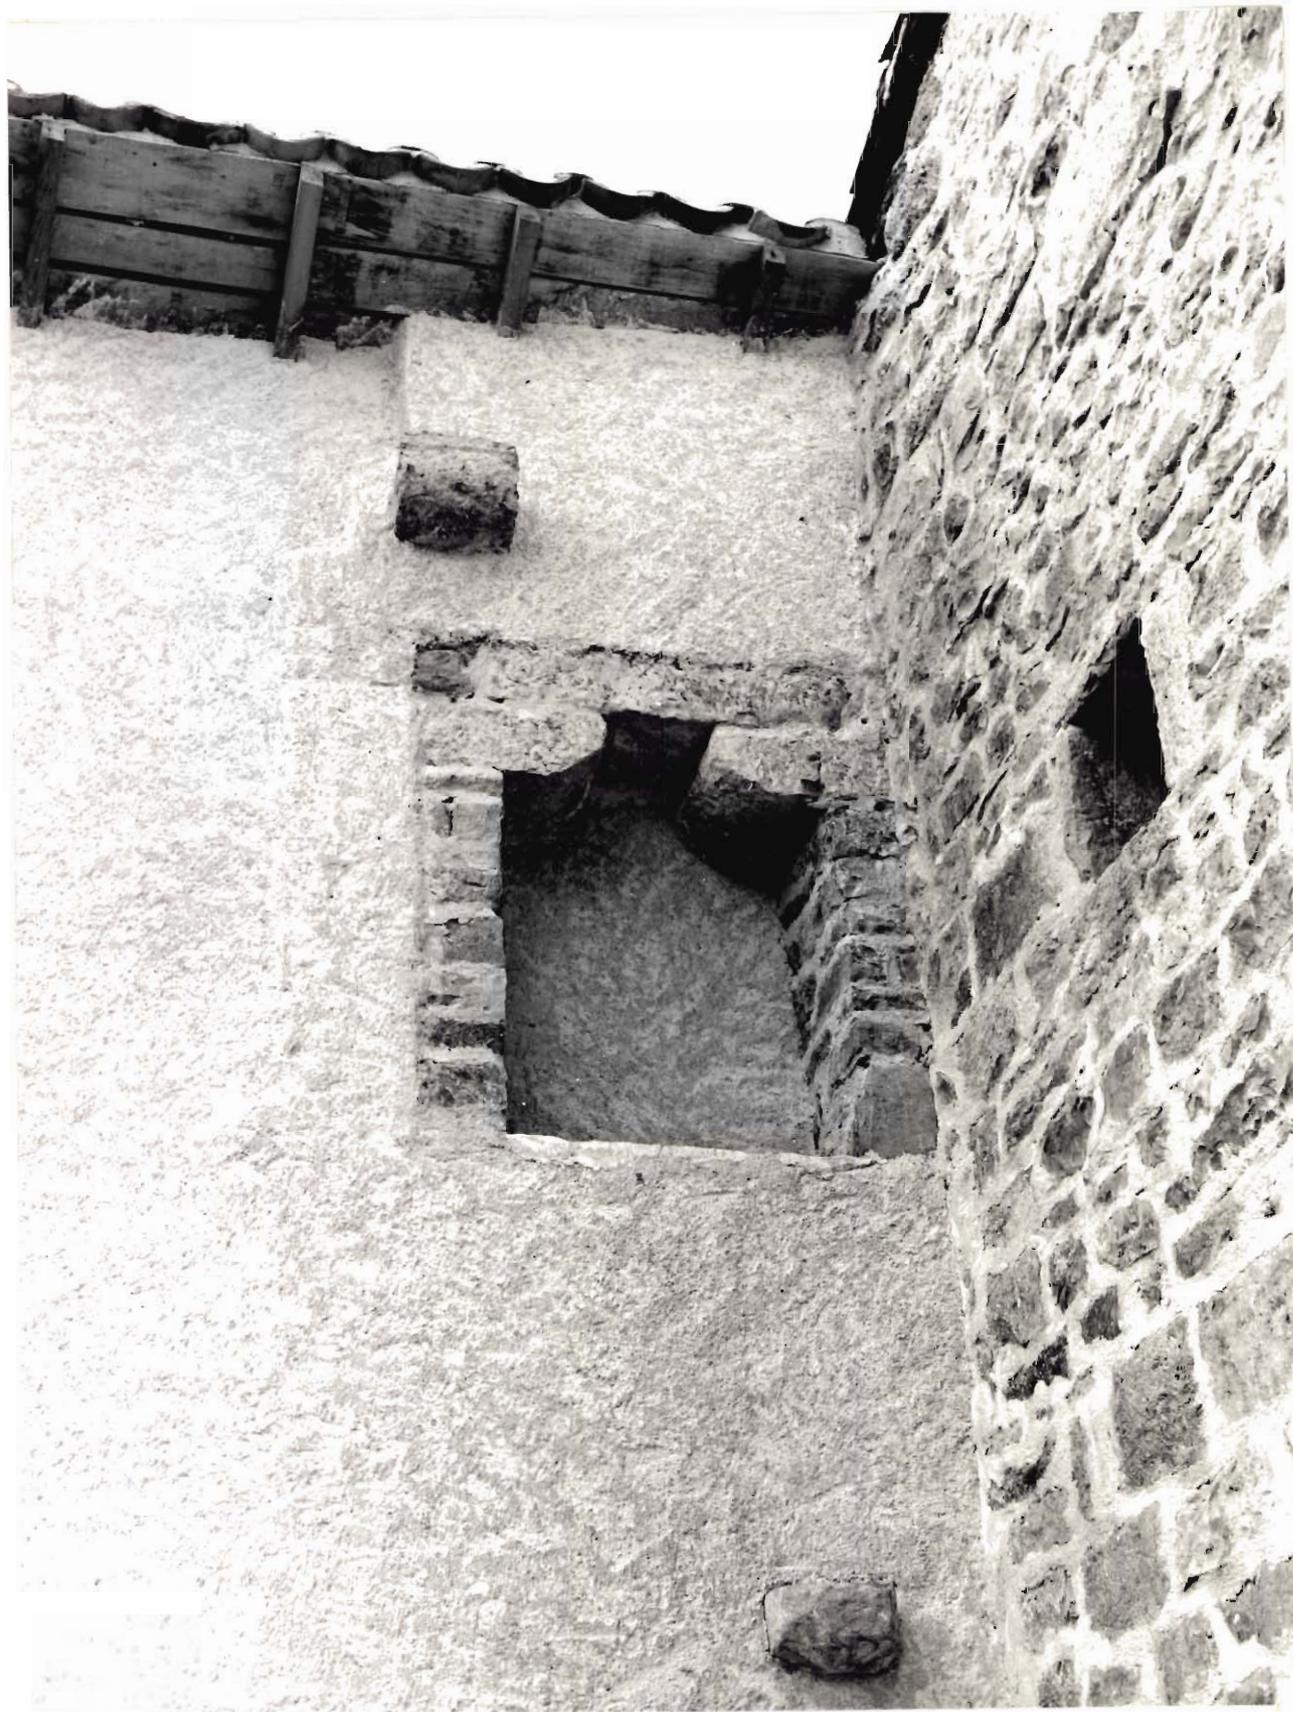
Fig. 10

. 2e étage (pl. III et IV). Accès par échelle meunière depuis le corps A. Eclairée par une croisée et une plus petite fenêtre. Le mur de refend entre A et B est partiellement en pan de bois. Sol carrelé. Plafond partiellement détruit. Traces d'ancienne cheminée (en m). Sur le mur Est, 2 fenêtres murées, l'une haute avec une allège très ébrasée (en n), l'autre plus basse, avec linteau sur coussinets (en o) ; cette dernière est en réalité en partie obturée par le mur de refend [ une fenêtre identique est visible immédiatement après le mur de refend. Voir fig. 10 ]. Sous la lère fenêtre, apparaît aussi le sommet d'un arc segmentaire muré (en p).

Mur Nord, fenêtre bouchée sur  
ancien mur de refend  
[identique à celle située à  
l'intérieur de la maison].
