# INONDATIONS À SAINT-ANTONIN-NOBLE-VAL

La plupart des personnes ayant un lien avec St-Antonin ont entendu parler de l'inondation catastrophique dont la ville a été victime en mars 1930, mais, bien que ce fût la pire, c'était l'une des nombreuses inondations qui ont touché St-Antonin au cours des siècles. Les comptes consulaires de l'année 1362-1363 mentionnent que les habitants étaient habitués au débordement de l'Aveyron.

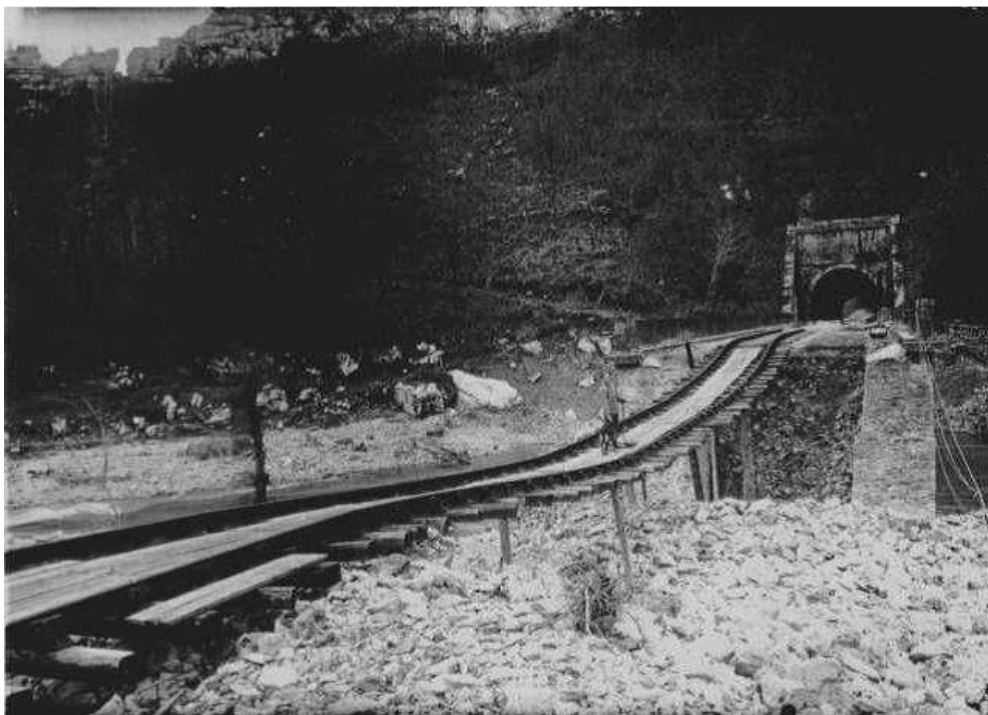
Le pont de 1855 au Rocher de Bône détruit en 1930  
Les ponts de Féneyrols et de Cazals ont également été emportés.

Le même repère se trouve dans le Tunnel de Bône, où l'eau avait submergé le pont et l'avait détruit, comme déjà illustré :

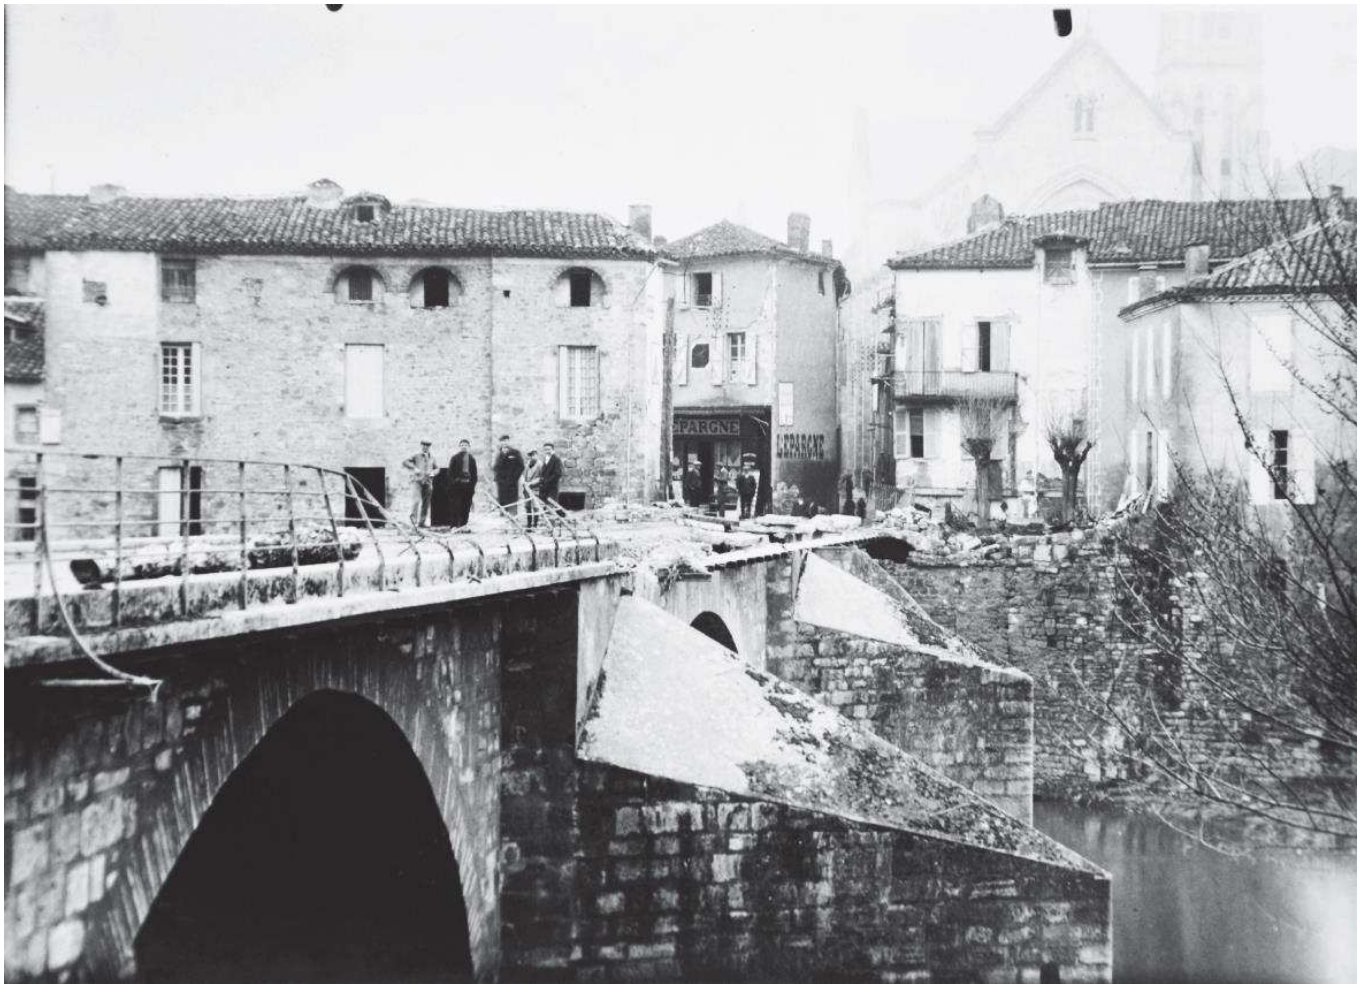
Le pont de la ville a été endommagé par l'eau et les débris qui l'ont recouvert lors de l'inondation de 1930

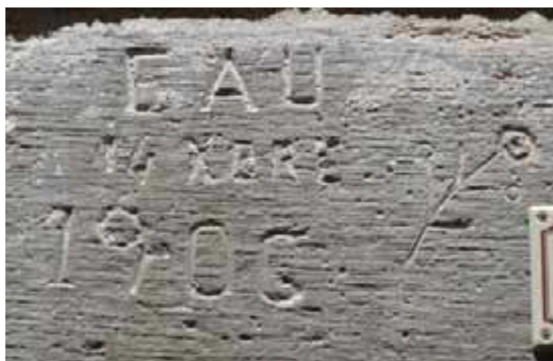
**“EAU 14 XBRE 1906”**  
Rue de l'Hospitalet

Plusieurs maisons de St-Antonin ont des marqueurs indiquant le niveau d'eau atteint lors de différentes inondations ; voici quelques exemples :

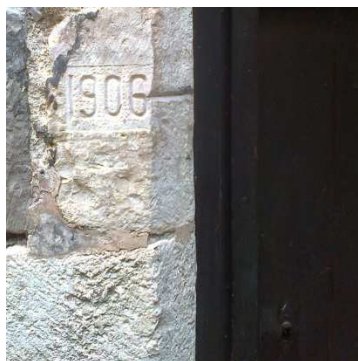
**1906**  
8 Rue de la Treille

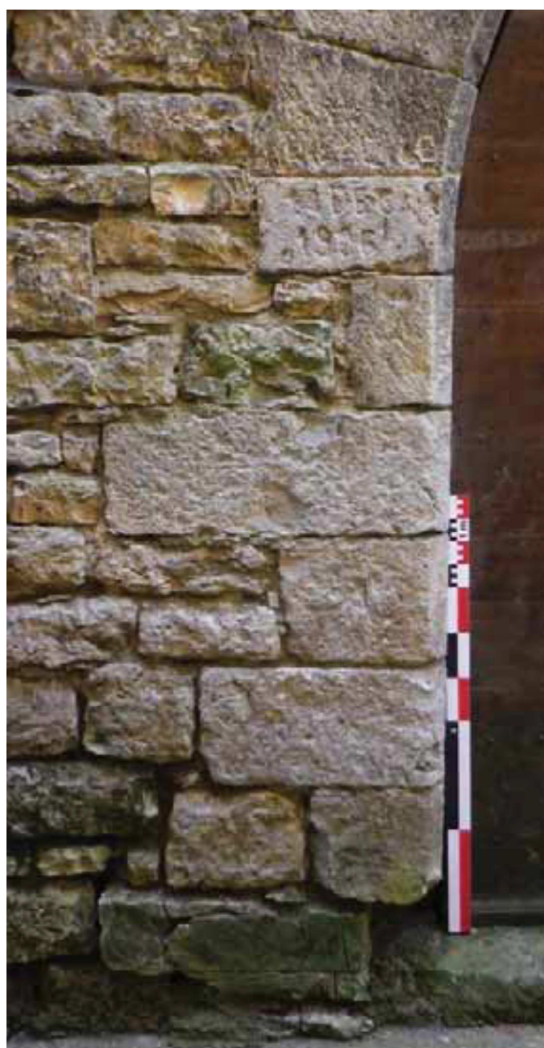
**“L'EAU LE 11 DEC 1906”**  
Rue du Moulin du Bessarel

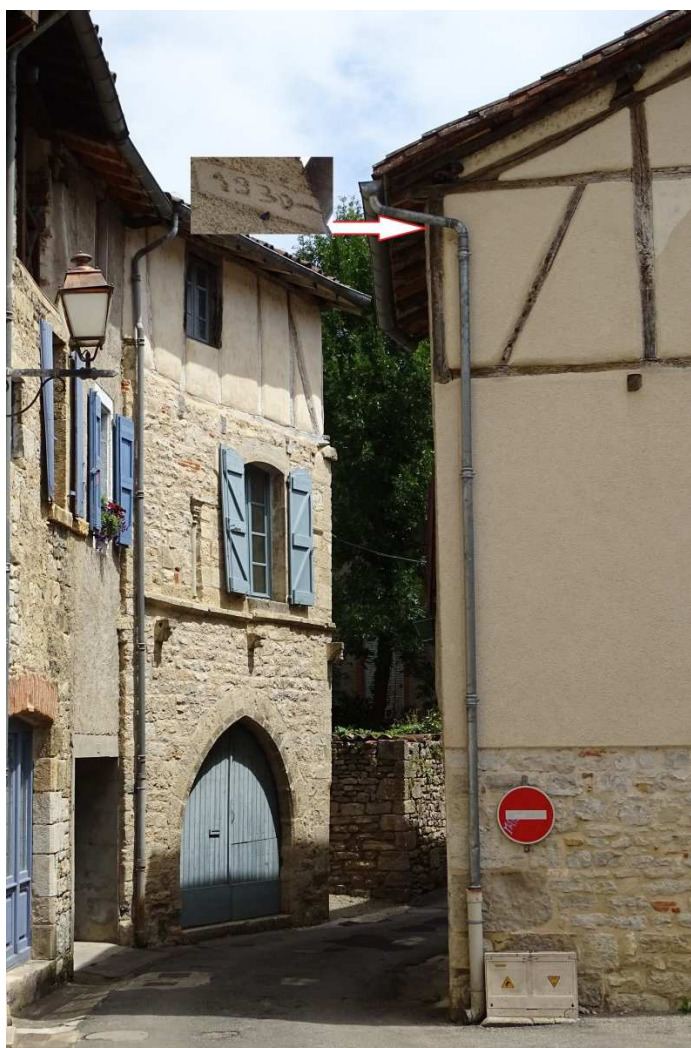
**“1930”**  
Rue Droite

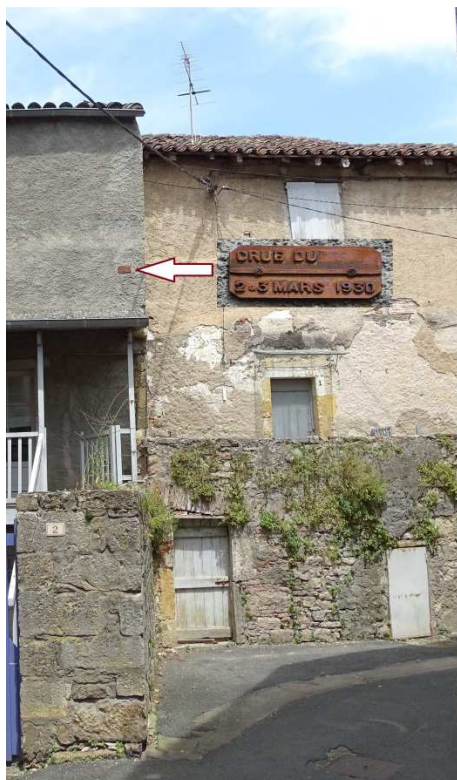
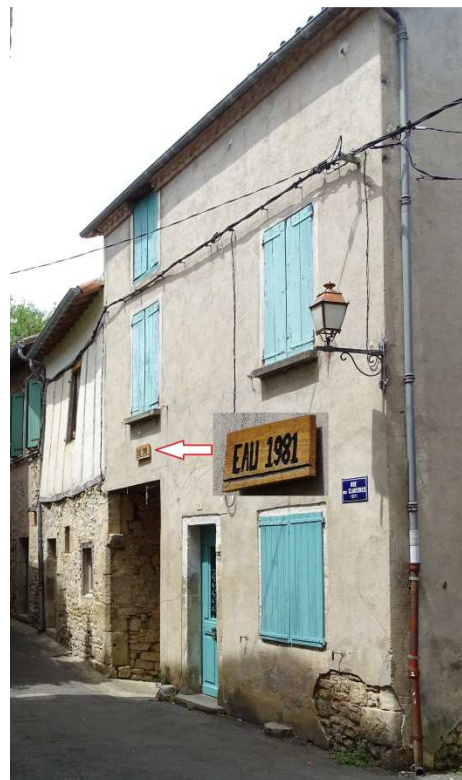
Les deux dans la rue des Claustres

**“CRUE Du 2-3 MARS 1930”**

**“EAU 1981”**

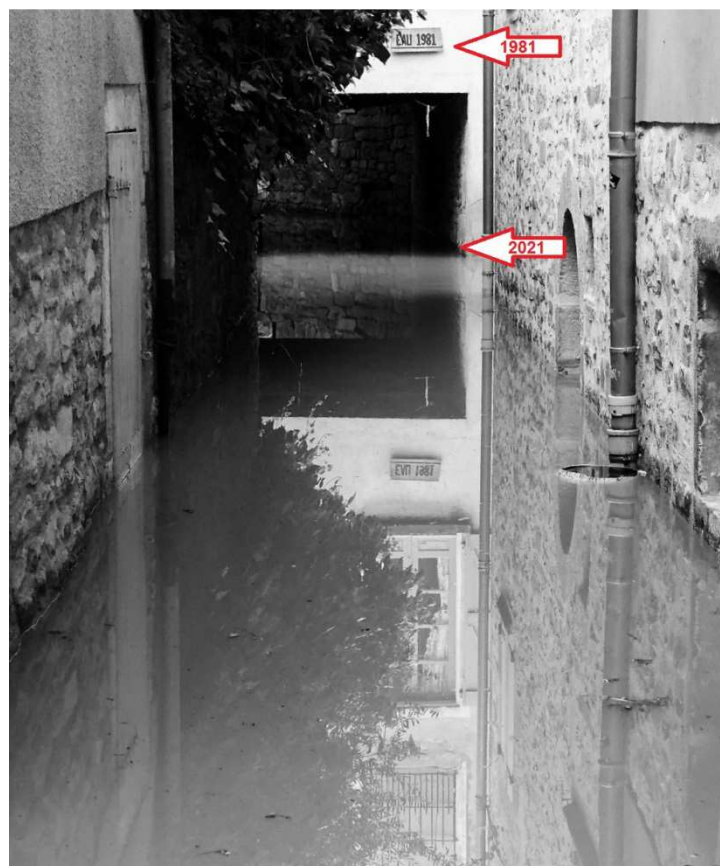
2 février 2021 vue vers la rue des Claustres montrant la différence entre les niveaux des inondations de 1981 et 2021  
(Photo : Bruno Bangamra)

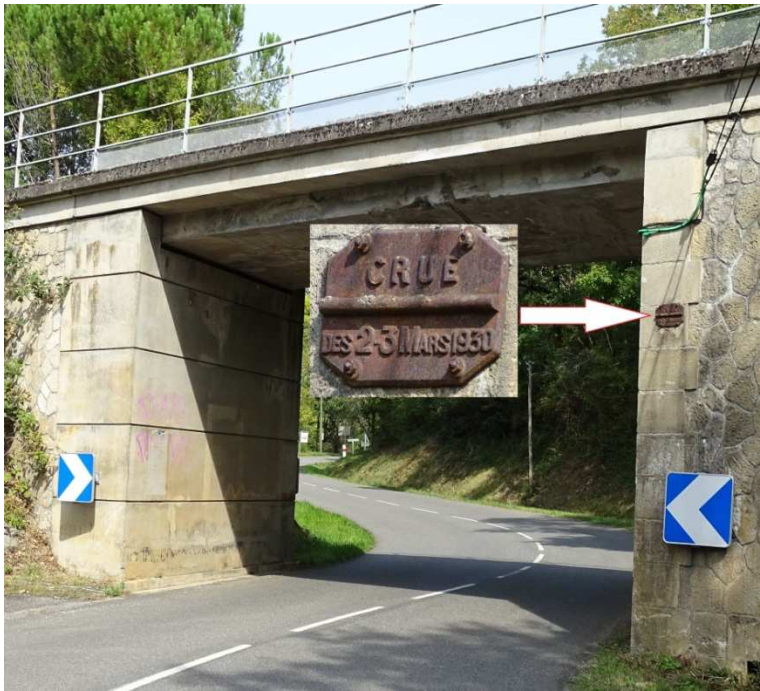
Plus en amont, la photo de gauche montre un marqueur d'inondation en fonte sur le pont de chemin de fer allant de Milhars à Lexos, et la photo de droite montre un marqueur similaire sur le pont de chemin de fer près du terrain de football de Lexos, du côté de la rivière.

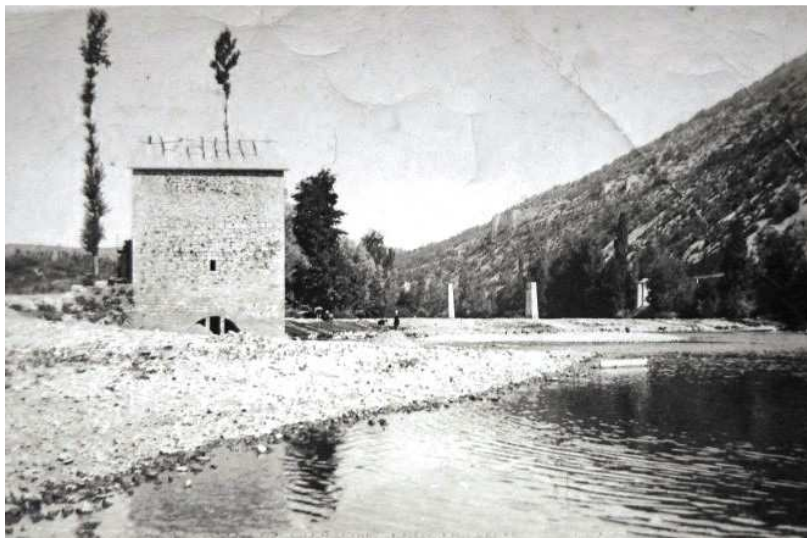
En 1870, un pont métallique a été construit à Cazals pour permettre au village d'accéder à la voie ferrée sur la rive opposée de l'Aveyron, et une petite gare a été construite pour desservir le village. Malheureusement, ce pont a été détruit par l'inondation de décembre 1906. Un nouveau pont a été ouvert en octobre 1908, mais il a également été détruit par l'inondation de 1930. L'armée a construit un pont provisoire tandis que la mairie de Cazals a construit une passerelle (qui existe toujours). Finalement, un nouveau pont suspendu a été ouvert le 16 novembre 1933, qui est le pont que nous utilisons aujourd'hui. C'est le même type de pont suspendu que celui construit pour remplacer le pont de Féneyrols, qui y avait été emporté en 1930. Comme à Cazals, ce pont était lui-même le remplacement d'un pont antérieur détruit par une des inondations vers le début du 20e siècle.

Passerelle de Cazals en construction en 1930
