Département	: 82	1628
Aire d'étude	: SAINT ANTONIN NOBLE VAL	
Commune	: SAINT ANTONIN NOBLE VAL	
Lieu-dit	: LAMANDINE	
Dénomination	: EGLISE PAROISSIALE	
Vocable	: SAINT ROCH

Dossier d'INVENTAIRE FONDAMENTAL établi en 1985, 1989 par BONGIU AUREL

82. SAINT-ANTONIN. Lamandine
EGLISE PAROISSIALE SAINT-ROCH

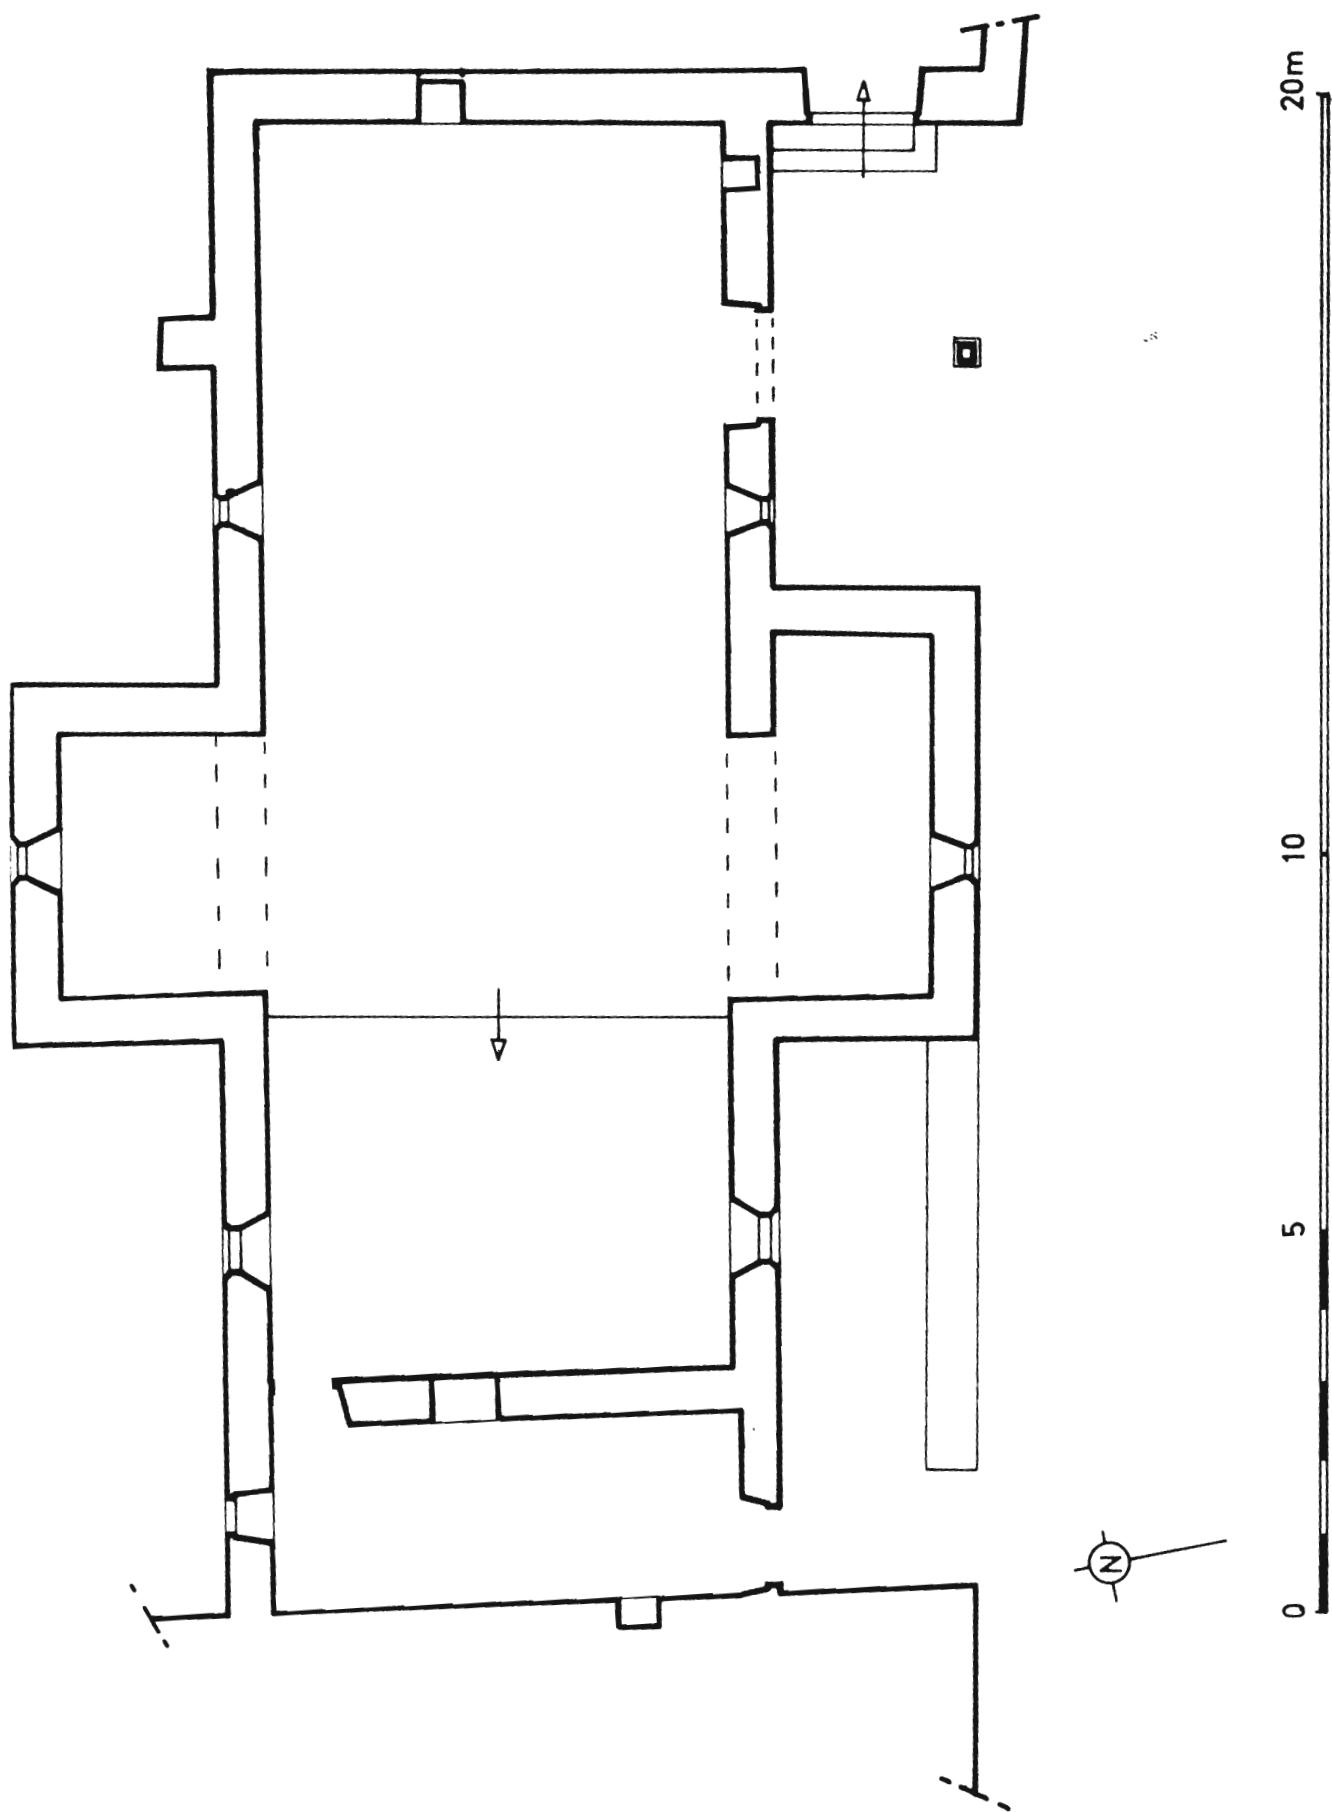
Pl.II

Plan en croix-latine, chevet plat; 1 vaisseau comprenant une travée de nef et une travée de chœur; chapelles latérales ouvrant sur la travée de la nef; chœur liturgique délimité par un emmarchement d'un degré et fermé par une table de communion; sacristie sur le flanc Est du chœur; mur Nord de la nef flanqué d'un porche (pl.II).

Plan.

Charpente lambrissée pour la nef et le chœur; chapelles latérales plafonnées (fig.4-5). Plafonds des chapelles latérales au même niveau, mais plus bas que celui de la nef et du chœur; grandes-arcades en plein-cintre surbaissé entre la nef et les chapelles latérales; déversement des murs-gouttereaux.

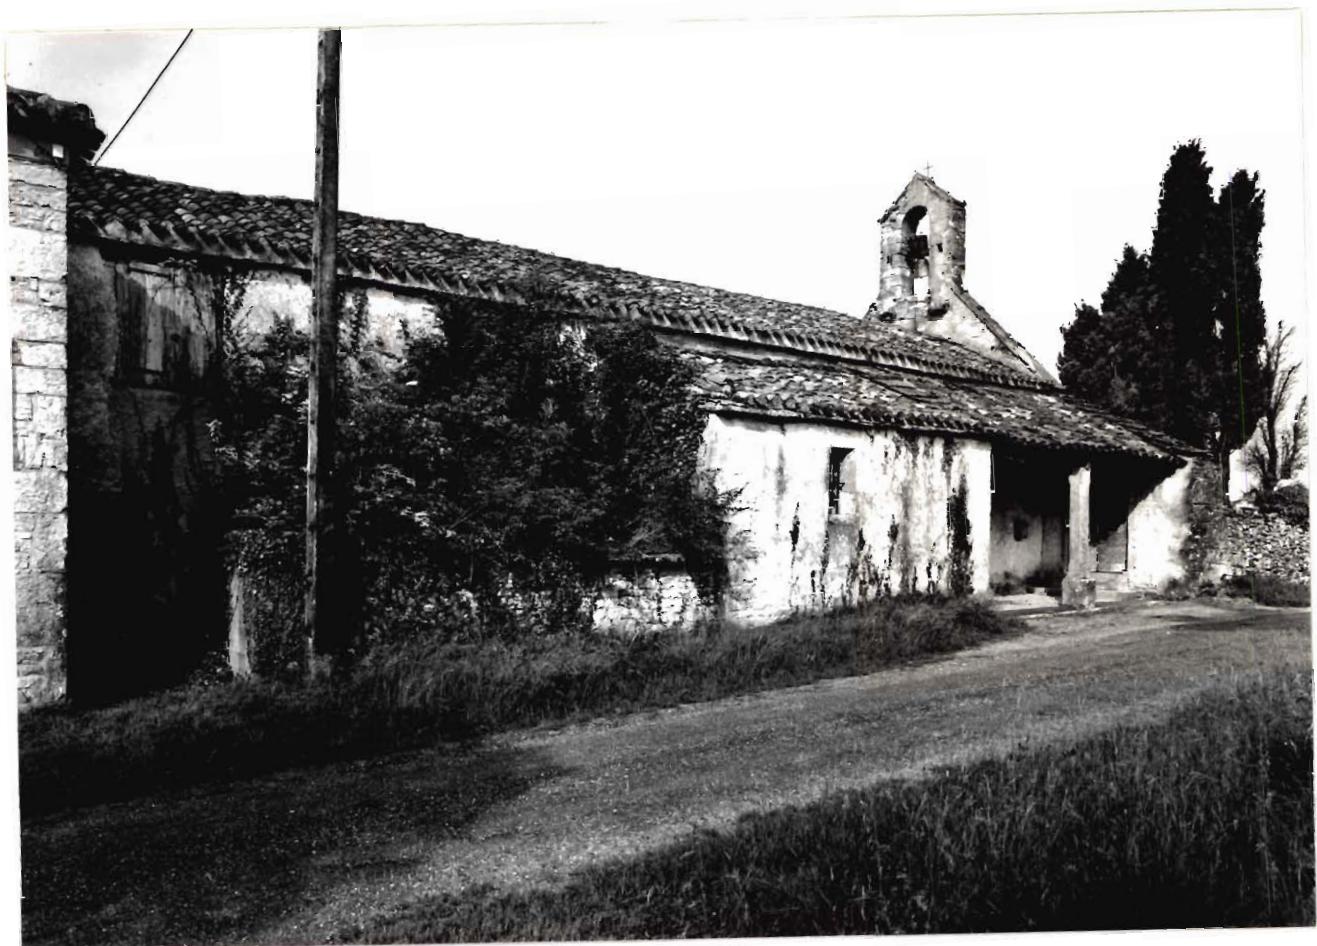
Fig. 1

Ensemble pris du Nord-Est.

Elévations extérieures (fig.1-3)

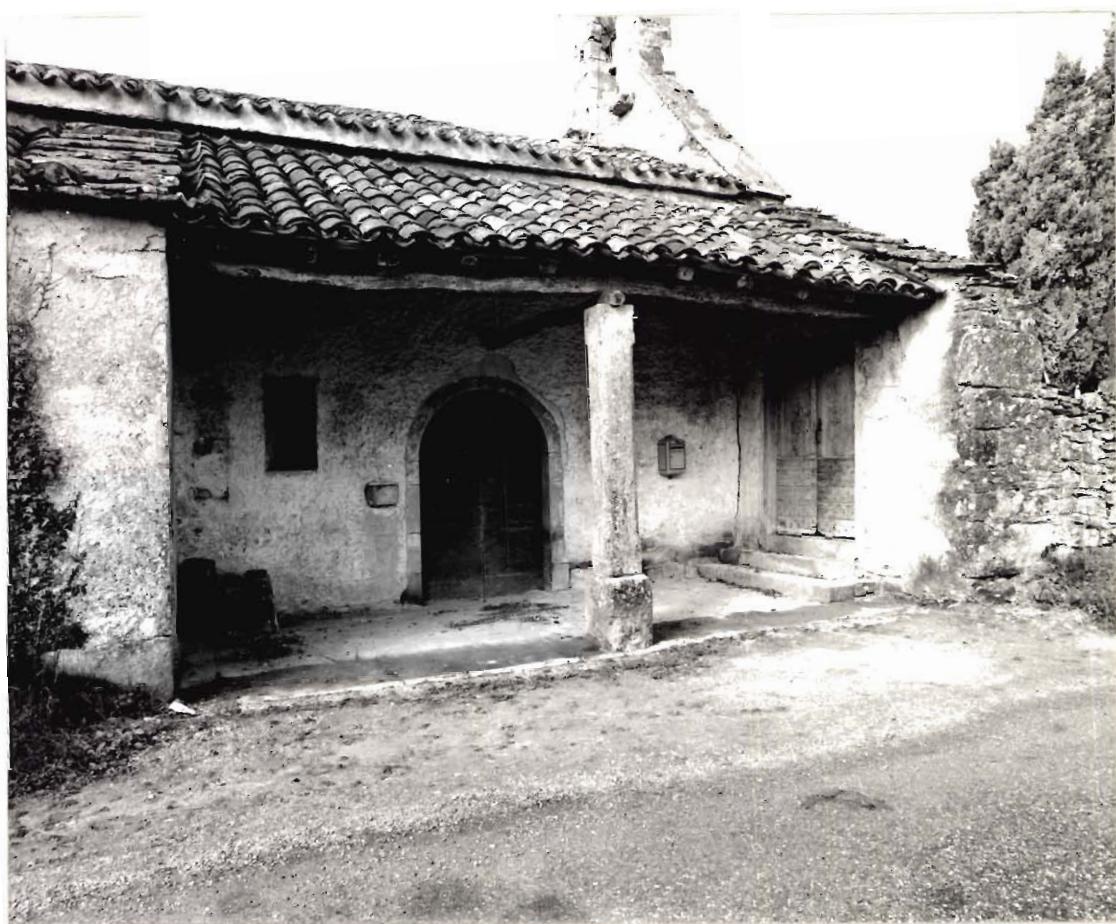
Fig. 2

Nef : Clocher-mur à une baie en plein-cintre percé à mi-hauteur de deux oculi; porte murée, partiellement enterrée, à la base du mur (h.: 0,80 m, l.: 0,75 m). Fort déversement et déliaisonnement important avec les murs-gouttereaux (fig.2-3). Mur Nord percé d'une porte en plein-cintre à claveaux appareillés; pilier du porche chanfreiné et portant dates (fig.2). Mur Sud : contrefort court, chaperonné, au niveau de la boutisse en parpaing soutenant la tribune intérieure (fig.3).

Elévation Nord de la nef.

Chapelles latérales : Murs Ouest et Est plus hauts que les murs-gouttereaux Nord et Sud (fig.2-3).

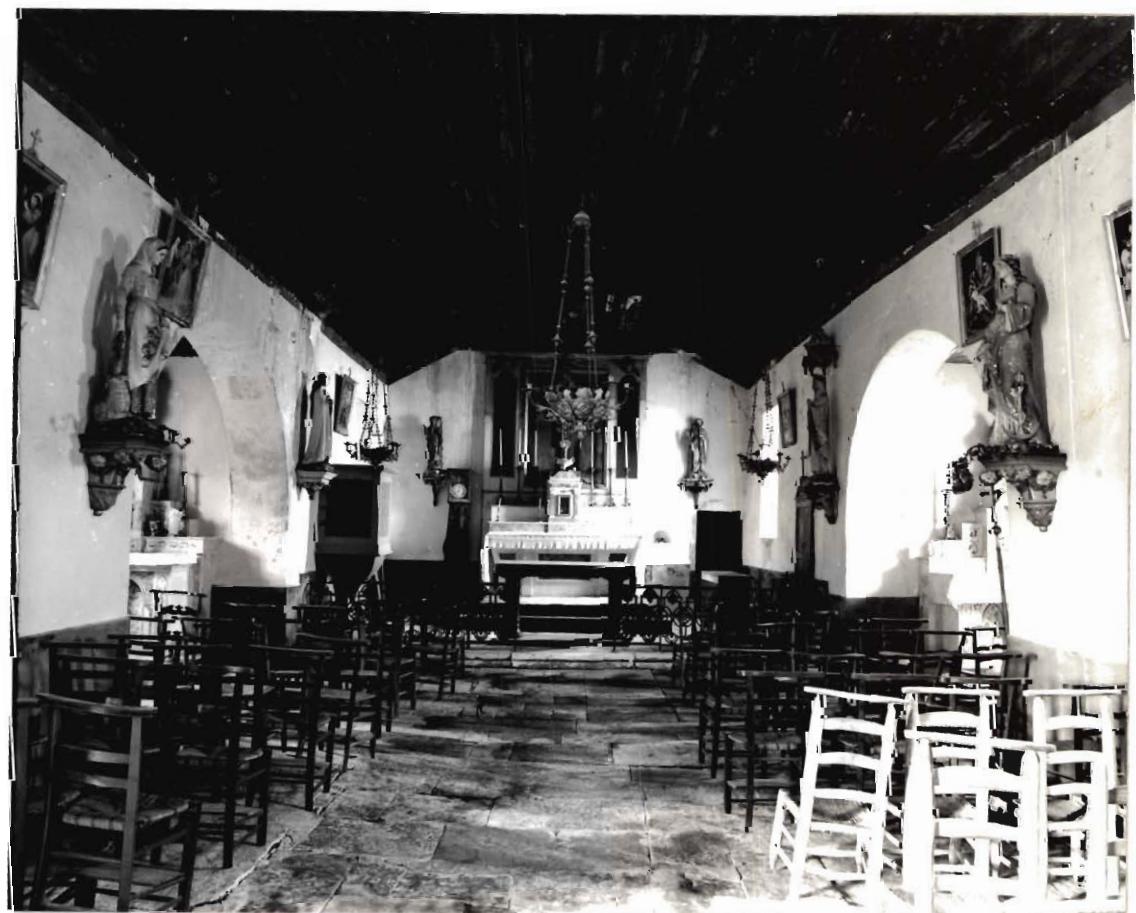
Fig. 4

Chœur : Murs Nord et Sud percés de deux baies rectangulaires symétriques, semblables à celles de la nef mais d'une hauteur plus grande. Mur Est percé à l'angle Sud-Est d'une porte rectangulaire (accès à la sacristie); à gauche de celle-ci, petite niche semi-circulaire (armoire aux Saintes-Huiles) (fig.4).

Vue intérieure de la nef et du chœur.

Elévations intérieures (fig.4-5)

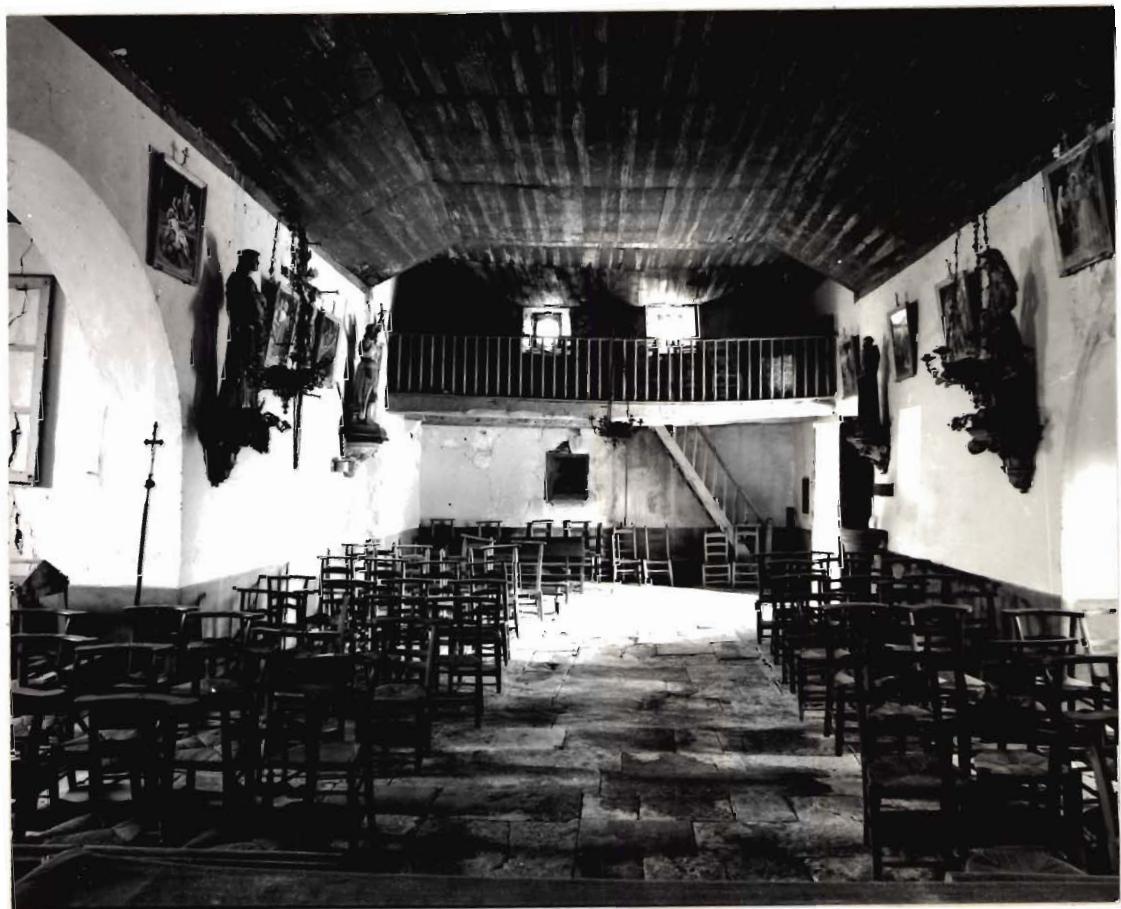
Fig. 5

Nef : Mur Ouest : tribune en bois soutenue par des corbeaux encastrés dans les murs-gouttereaux (accès par un escalier droit à 11 marches, en bois); grande niche rectangulaire à fond plat sous la tribune (porte murée ?; cf. élévations extérieures); mur percé sous plafond de deux fenêtres fortement ébrasées (fig.5). Murs Nord et Sud percés de deux fenêtres symétriques, au même niveau, à ébrasements profonds, de tracé rectangulaire (arrière-voussure masquée par des planches). Mur Nord percé d'une porte couverte d'un linteau en bois; à l'angle Nord-Ouest, petite niche rectangulaire.

Vue de la nef prise du choeur.
